L'ULTIMO GIRO DI GIOSTRA

a cura di Giampiero Bondonno, Savina Fariello Servizio Pre.S.A.L. della Asl BI

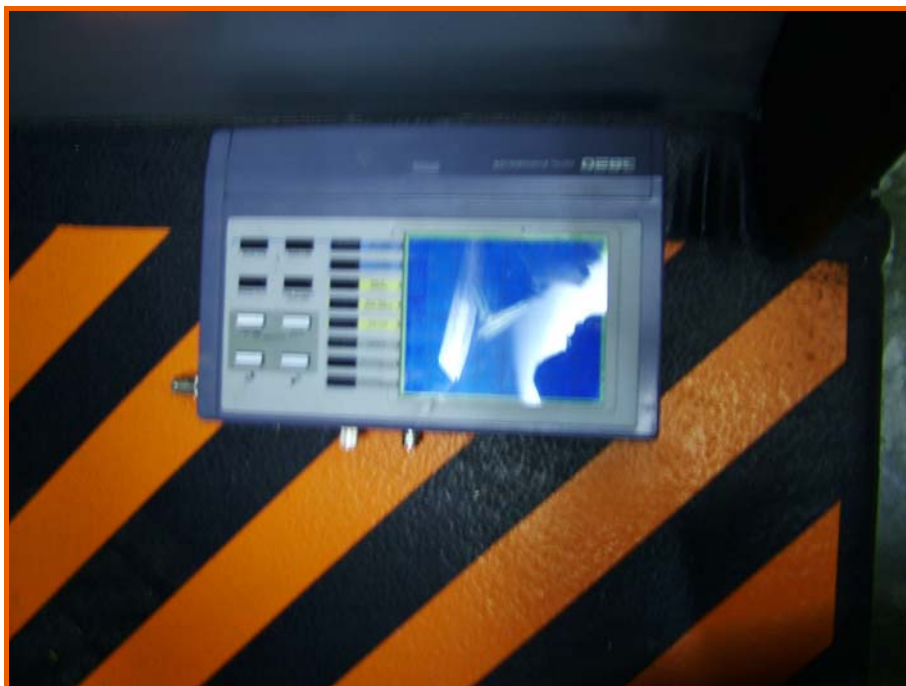
Dopo che i Vigili del Fuoco hanno liberato il corpo di Giuseppe, si è constatato che la strumentazione nascosta dal corpo era un oscilloscopio portatile di proprietà della ditta di manutenzione e usato da Giuseppe e che i cavi collegavano l'oscilloscopio a una scheda elettronica del carro.

Oscilloscopio portatile
utilizzato dall'infortunato

Giuseppe aveva terminato le operazioni di manutenzione e dopo aver compilato la scheda d'intervento, si accingeva a lasciare il magazzino. Probabilmente si è accorto di aver dimenticato l'oscilloscopio portatile sulla parte superiore del carro AGV n. 1 e, per andare a riprenderlo, è entrato nell'area segregata e pericolosa dell'impianto con il magazzino funzionante in modalità **automatica**.

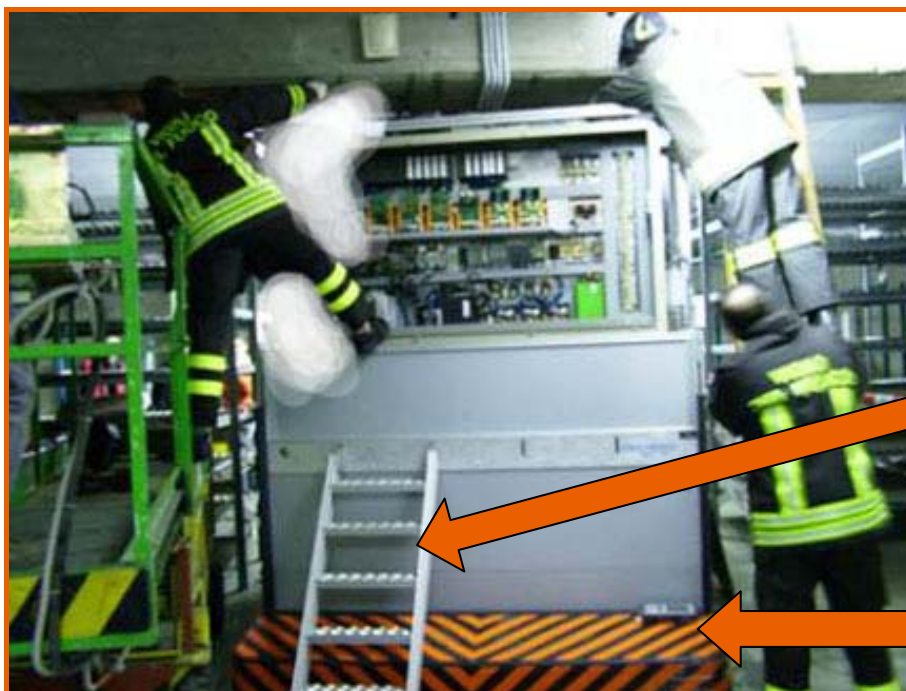
Carro AGV n.1

Scaletta di accesso in quota

"Costa sensibile"

Giuseppe si è diretto verso il carro AGV n. 1 che era fermo in attesa di missioni nel primo corridoio nella zona di sinistra del magazzino ed è salito sulla parte posteriore del carro. Non ha utilizzato la scaletta in dotazione che avrebbe interrotto il funzionamento in automatico del carro, ma si è arrampicato appoggiando i piedi sulla cornice inferiore del quadro elettrico e aiutandosi con la scaffalatura posta alla sua sinistra. In quel momento il carro era fermo nella posizione **A** della planimetria allegata.

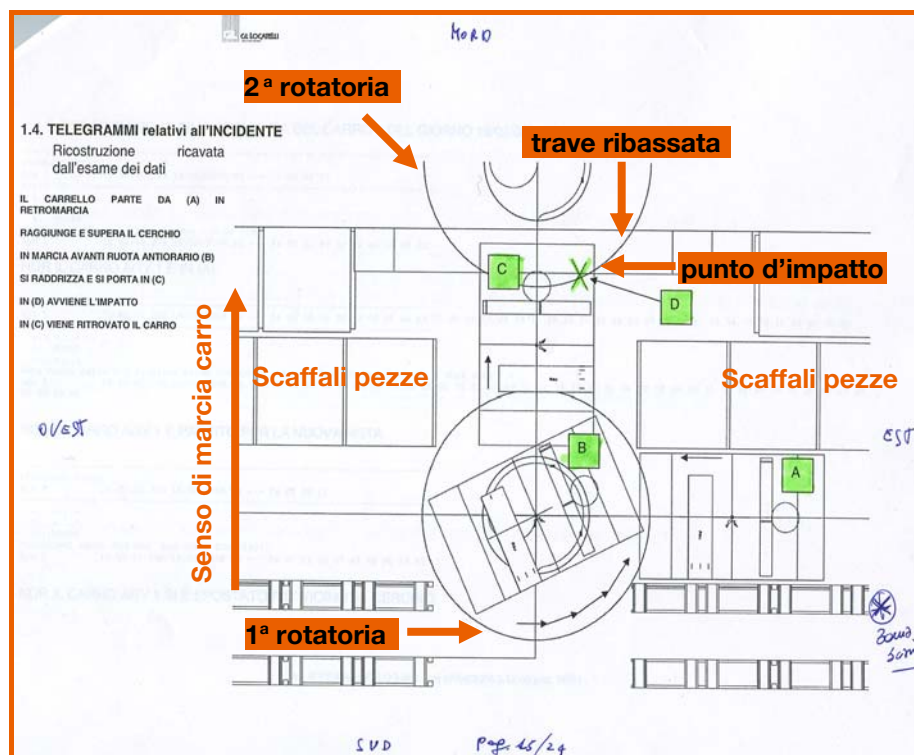
Planimetria della zona dove è avvenuto l'infortunio

Poiché l'impianto funzionava in automatico è probabile che il carro AGV n. 1 abbia ricevuto una missione e si sia messo in movimento dirigendosi verso la prima rotatoria, identificata con **B** in planimetria, cogliendo di sorpresa l'infortunato e costringendolo ad aspettare il successivo arresto per scendere.

Secondo la ricostruzione effettuata esaminando i tracciati informatici, il carro si è diretto, verso la prima rotatoria con Giuseppe bloccato a un'altezza di circa 1,40 – 1,50 m dal suolo, ha effettuato una rotazione sul suo asse di 90° e si è immesso nel corridoio centrale, dirigendosi verso la seconda rotatoria. Dopo aver percorso pochi metri nel corridoio centrale, il carro doveva passare sotto una trave ribassata, con una distanza di circa 20 cm dal limite superiore di ingombro del carro AGV n. 1. Giuseppe, non potendo vedere in quanto di spalle rispetto al senso di marcia, ha urtato la trave con la schiena e, piegandosi in avanti, si è incuneato tra la sommità del carro e la trave, rimanendo schiacciato. A causa dello sforzo, il carro è slittato verso destra e ha perso il segnale della traccia annegata nel pavimento, fermandosi nella posizione **C**.

Il corpo di Giuseppe è rimasto incuneato e bloccato nella posizione **D** dove è morto.

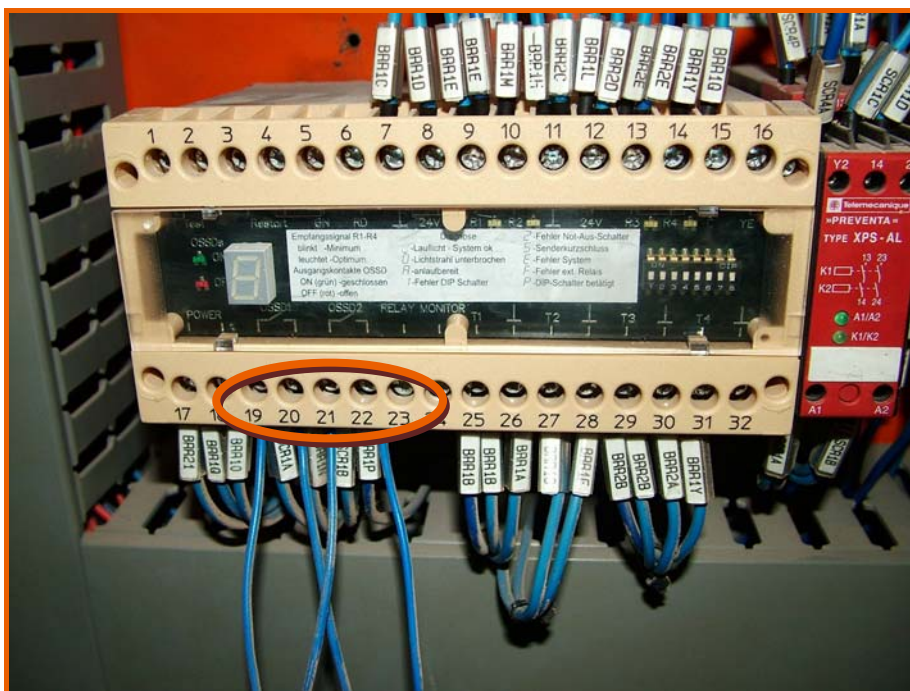
- la centralina di sicurezza posta nel quadro principale dell'impianto era manomessa mediante un collegamento, in gergo "cavallottamento", realizzato con due fili elettrici. In questo modo l'impianto di magazzinaggio funzionava in qualsiasi modalità operativa (automatico e manuale) ed era inibita la protezione perimetrale rappresentata dalla fotocellula danneggiata indicata sopra. L'elusione della fotocellula, permetteva l'accesso dei lavoratori all'interno dell'area con i carri in movimento con il conseguente rischio di investimento. Era così preclusa l'attuazione delle procedure di sicurezza, previste nel manuale d'uso e manutenzione dell'impianto, relative all'ingresso sicuro (a carri fermi) all'interno dell'area pericolosa;

"Cavallottamenti" elettrici sulla centralina di sicurezza nel quadro principale dell'impianto

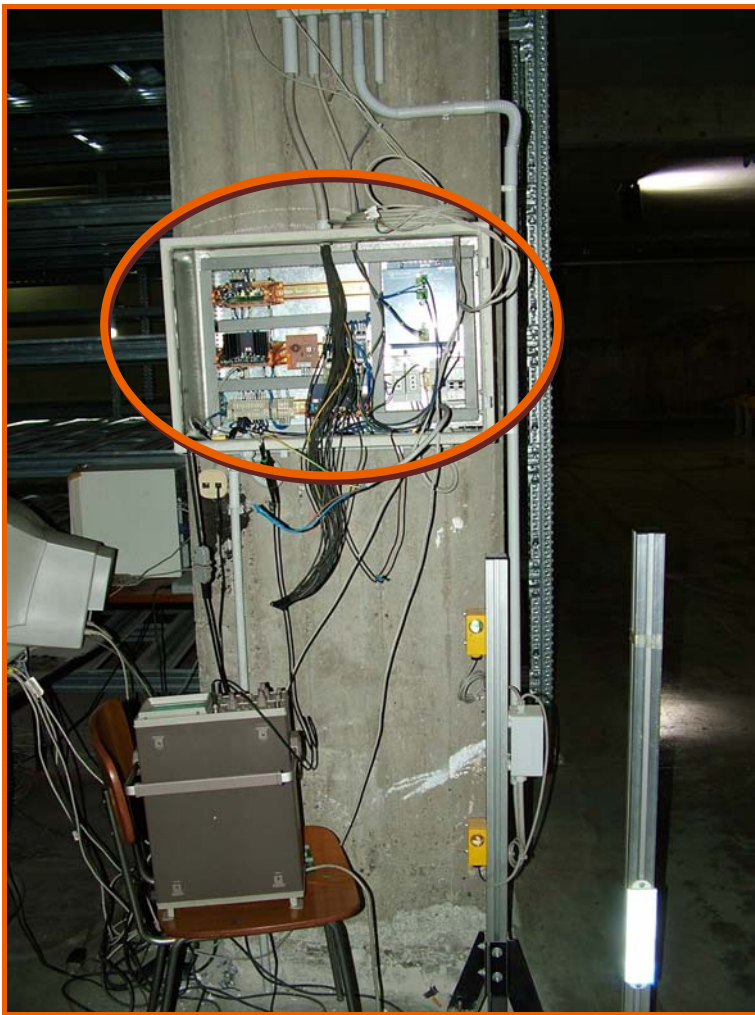
- nel magazzino erano stati installati due quadri elettrici per l'alimentazione e la gestione operativa dell'impianto. Il quadro principale, nella zona d'ingresso del magazzino, serviva per accendere e spegnere l'impianto, consentendo l'accesso in sicurezza nelle aree pericolose. Il secondo quadro, derivazione del principale, si trovava all'interno dell'area pericolosa del magazzino. Dalle indagini svolte si è accertato che il quadro principale non era utilizzato e tutta la gestione del magazzino era effettuata impiegando il quadro secondario. I lavoratori non avevano alcuna possibilità di operare in condizioni di sicurezza in quanto i collegamenti tra i due quadri elettrici erano elusi o mancanti e quindi tutte le sicurezze che, secondo il progetto dell'impianto, dovevano essere gestite dal quadro principale non erano utilizzabili. In questo modo l'intero magazzino era privo di qualsiasi tutela nei confronti dei lavoratori, consentendo l'accesso nelle zone pericolose con l'impianto funzionante.

*Quadro elettrico secondario
al momento dell'infortunio*
