SENZA VIA DI SCAMPO

a cura di Angelo Vella, Monica Caramello, Servizio Pre.S.A.L. della Asl TO1

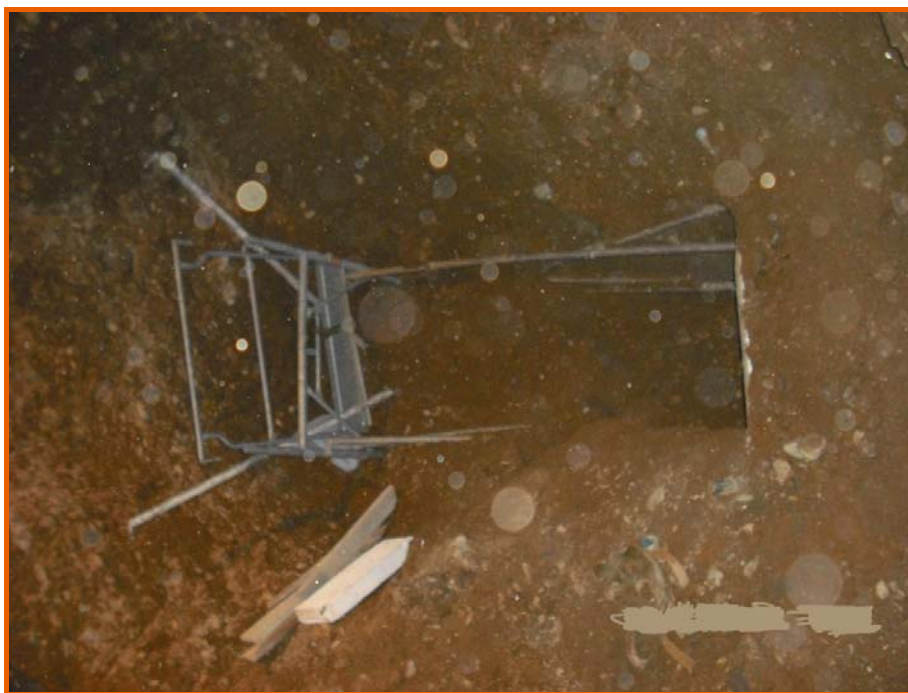
Michele e Dimitri si trovavano sopra un [trabattello](#) situato all'interno della fossa, intenti a eseguire la rimozione dell'ultimo tratto di scavo, per consentire la posa e l'allacciamento della nuova tubazione di scarico delle acque nere al collettore della rete fognaria comunale. Durante le operazioni di scavo, la parete destra della fossa è crollata addosso ai due lavoratori, seppellendo parzialmente Dimitri che grazie all'intervento tempestivo dei colleghi, è riuscito a liberarsi. Michele, invece, è rimasto incastrato dalla terra sino alla cinta non riuscendo più a liberarsi. Dopo circa cinque minuti la parete sinistra della fossa è crollata, seppellendo totalmente Michele e provocandone la morte.

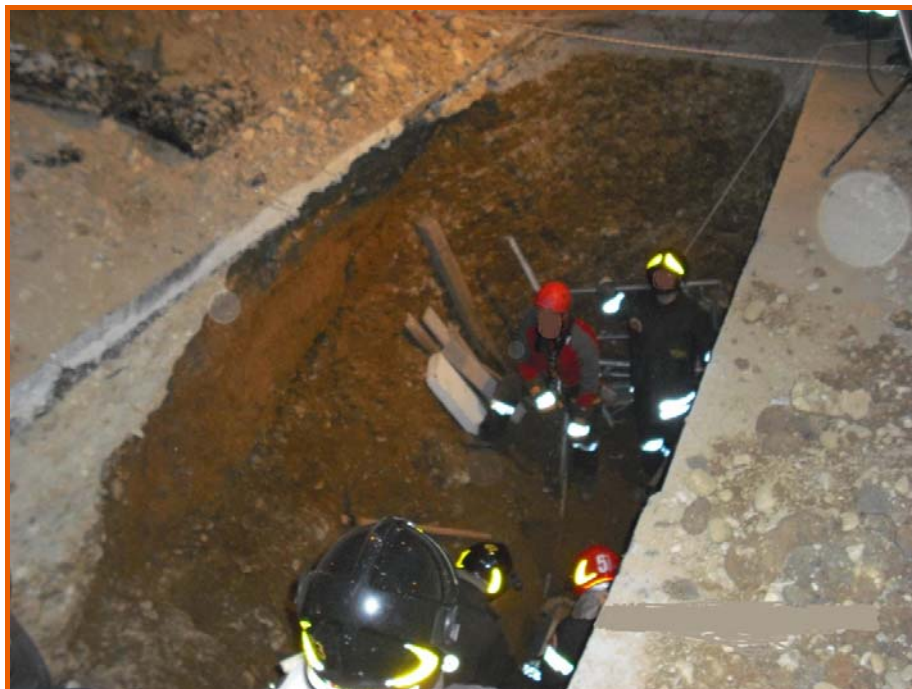
L'area di cantiere, di 16 metri di lunghezza e circa 7 metri di larghezza, era provvista di recinzione con grigliato metallico sulla quale erano affissi segnalatori luminosi notturni d'ingombro e cartelli di deviazione stradale e di sicurezza sul lavoro. All'interno dell'area di cantiere vi era uno scavo di 10 metri di lunghezza e 1,6 metri di larghezza, con un dislivello progressivo dal piano strada, lato edificio, fino a una profondità massima di 4 metri nella fossa situata al centro strada che misurava 6 metri di lunghezza e 1,6 metri di larghezza. Le pareti dello scavo avevano una pendenza di circa 85° ed erano prive di armature di sostegno. In prossimità del ciglio dello scavo erano depositati, su entrambi i lati, quattro cumuli di terra e pietre estratti durante le operazioni di scavo, che sarebbero serviti per il successivo rinterro.

La mancata adozione di un sistema di armatura e di puntellamento delle pareti verticali dello scavo e il peso di cumuli di terra sul ciglio dello scavo hanno contribuito al franamento delle pareti.
