ESPLOSIONE AL MOLINO CORDERO DI FOSSANO

a cura di Silvia Ambrogio, Servizio Pre.S.A.L. della Asl CN1

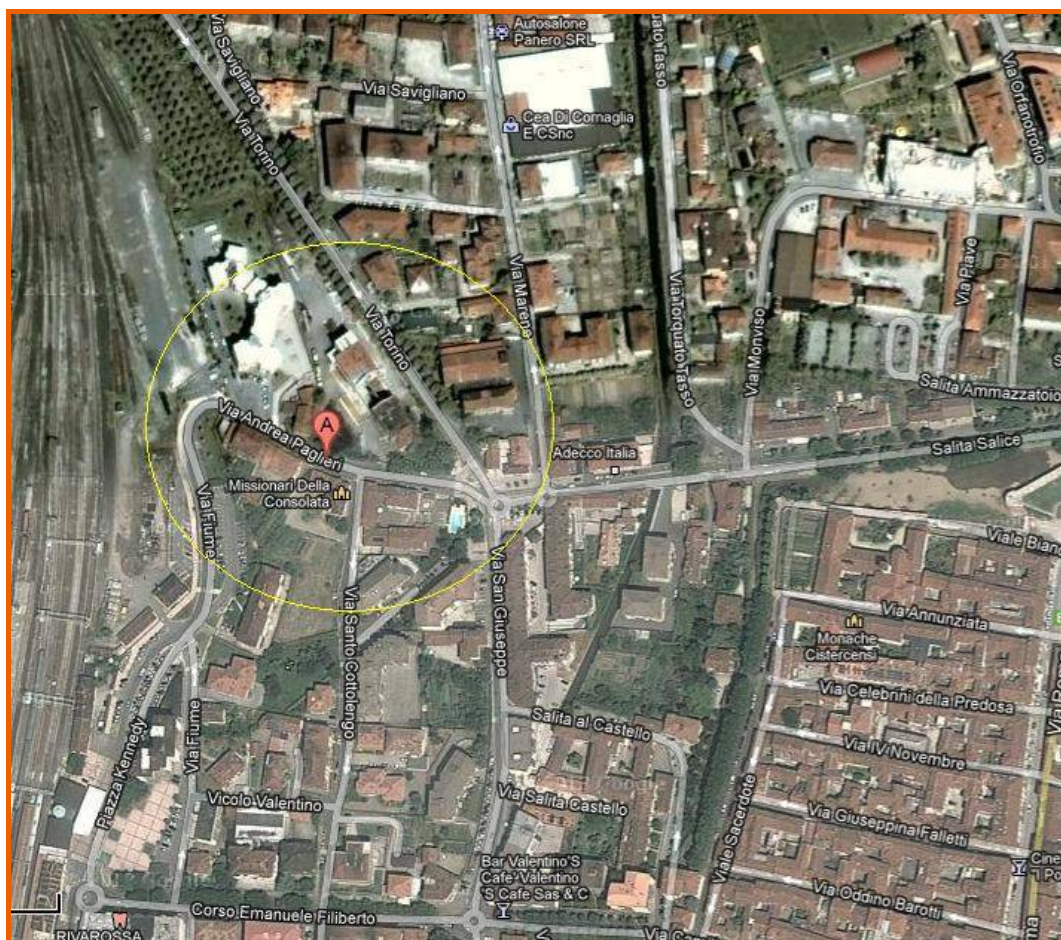
L'onda d'urto conseguente alla prima esplosione, è stata talmente violenta da scagliare addirittura una porta tagliafuoco dal lato opposto di via Torino e, in lontananza, per un raggio di circa 300 metri, listelli in legno, lamiere, tegole e macerie più leggere che hanno colpito e danneggiato le abitazioni e le autovetture parcheggiate.

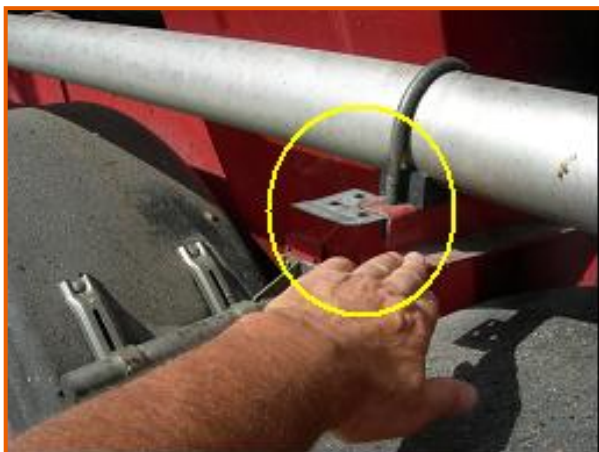
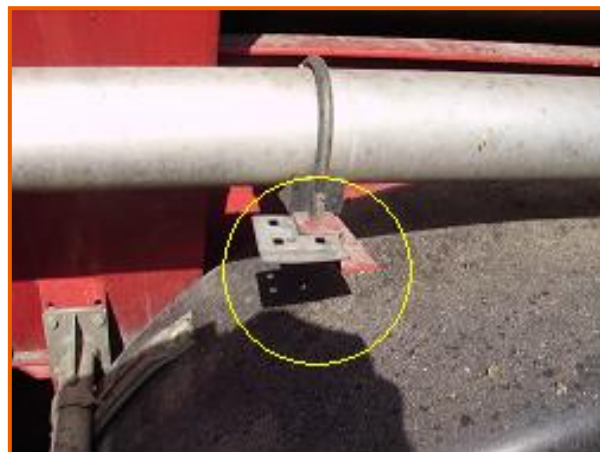
Il sistema di ripompaggio utilizzato, era costituito da due elementi metallici (autocisterna e tubo di ripompaggio fisso in uscita dallo stabilimento) separati dalla manichetta isolante in gomma. I due elementi metallici non erano allo stesso potenziale elettrico perché il condotto era dotato di [messa a terra](#) mentre l'autocisterna non era collegata al dispersore di terra.

Come si vede nelle fotografie sotto riportate, sull'autocisterna era presente una piastrina metallica, solidale al mezzo elettricamente continua, attraverso la quale poteva essere realizzato il collegamento per la dispersione a terra di eventuali cariche elettrostatiche.

Mario Ricca, il conducente dell'autocisterna, durante l'operazione di ripompaggio pneumatico della farina in eccedenza all'interno del silos-fariniera, non ha potuto collegare a terra l'autocisterna perché, sul piazzale del Molino Cordero, non era stato predisposto uno specifico punto di collegamento a terra.

Infine, è stato diffuso a tutti i colleghi un promemoria con l'invito a verificare, nei comparti in cui sono presenti sostanze infiammabili, sia la presenza sui veicoli (autocisterne) del collegamento equi-potenziale sia il suo utilizzo nelle fasi di carico-scarico.
