COME UN CASTELLO DI SABBIA AL SOLE

a cura di Giovanni Muresu e Paolo Novelli, Servizio Pre.S.A.L. della Asl AL

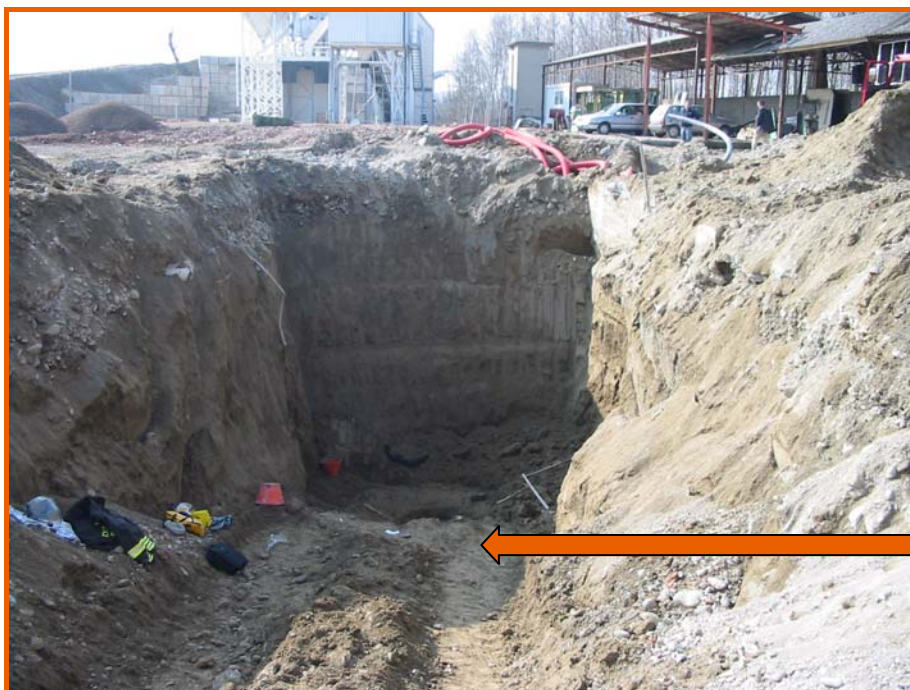
Tracce dei cingoli dell'escavatore

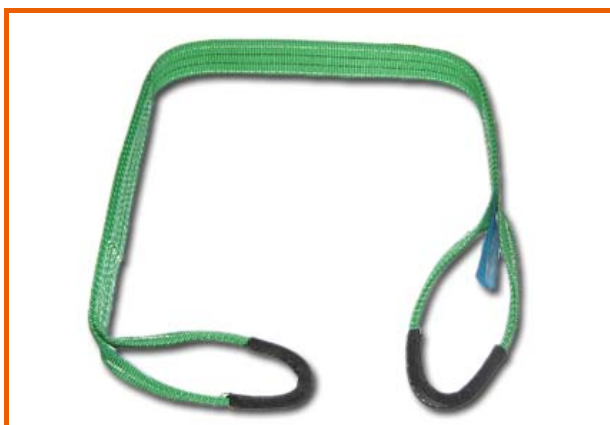
Esempio di braca utilizzata in edilizia per il trasferimento dei materiali

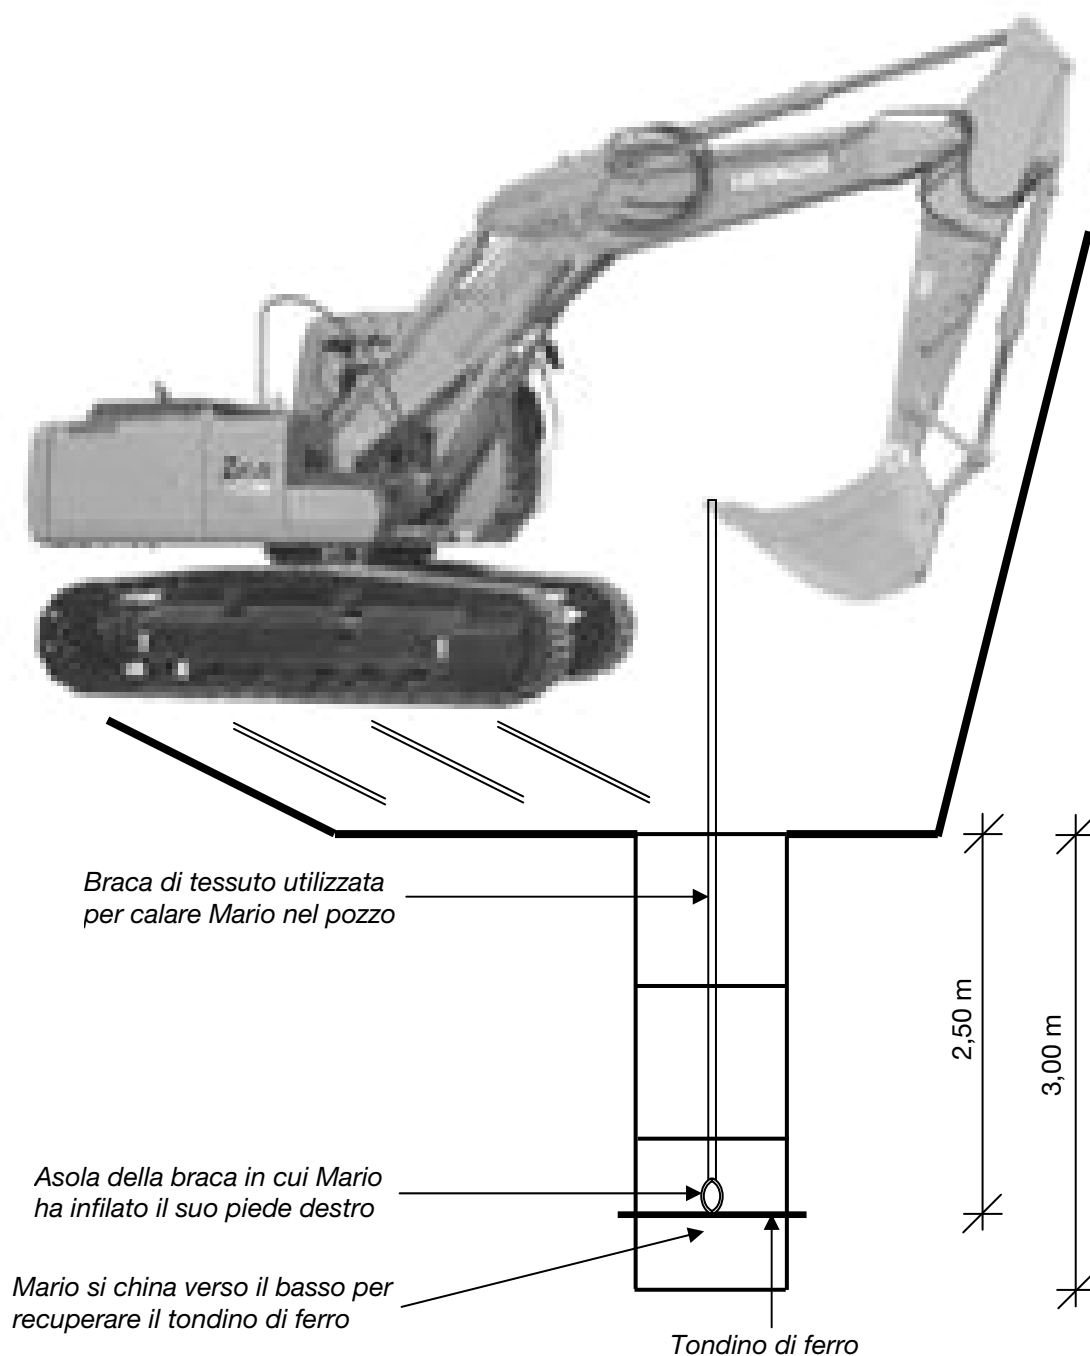
SCHEMA DELLA SITUAZIONE AL MOMENTO DELL'INFORTUNIO

Raggiunto il fondo del pozzo, Mario si è chinato verso il basso per sfilare il tondino di ferro dai fori di scolo del tubo in cemento, ma improvvisamente una frana si è staccata dalla parete dello scavo e ha coperto di terra il pozzo. Mauro che ha visto cosa stava accadendo, è saltato giù dall'escavatore e con un balzo ha raggiunto il bordo del pozzo. Non vedendo più i tubi di cemento e nemmeno il suo compagno, in mancanza di un badile, ha deciso di scavare a mani nude e ha chiamato col cellulare il 118. Insieme all'arrivo dei soccorsi, è giunto anche un maresciallo dei carabinieri che ha cercato affannosamente di liberare Mario dal pozzo. Quando finalmente sono riusciti a raggiungere il corpo, Mario non dava più segni di vita e l'intervento di rianimazione non è servito a nulla.

Il pozzo è stato costruito con uno scavo di sbancamento profondo e stretto con pareti troppo ripide rispetto alla consistenza del terreno.

Per il tipo di intervento descritto dove il terreno non offre nessuna garanzia di stabilità, devono essere utilizzate armature di sostegno delle pareti tenendo conto della pendenza dello scavo. Occorre inoltre considerare il grado di coesione delle particelle del terreno al fine di determinare la pendenza dello scavo e il tempo che intercorre dopo la realizzazione dello scavo in funzione delle condizioni atmosferiche. Pertanto occorre conoscere in primo luogo il tipo di terreno nel quale si sta eseguendo l'opera (meglio se supportato da un'indagine geologica) e procedere a eseguire l'intervento con adeguate misure di prevenzione.

Quando si realizza un pozzo sarebbe opportuno eliminare tutti i possibili pericoli, utilizzando sistemi più sicuri come quello della trivellazione. Infatti, la trivellazione è la tecnica più sicura e più rapida per effettuare un pozzo di questo tipo. Si eliminano le opere di consolidamento del terreno e il posizionamento all'interno dello scavo dell'operatore che deve provvedere allo sgancio dei tubi in cemento. La scelta della ditta di effettuare la costruzione del pozzo attraverso la fase dello scavo di sbancamento, è da attribuire alla mancanza sia di attrezzatura specifica (trivella) sia di competenza.

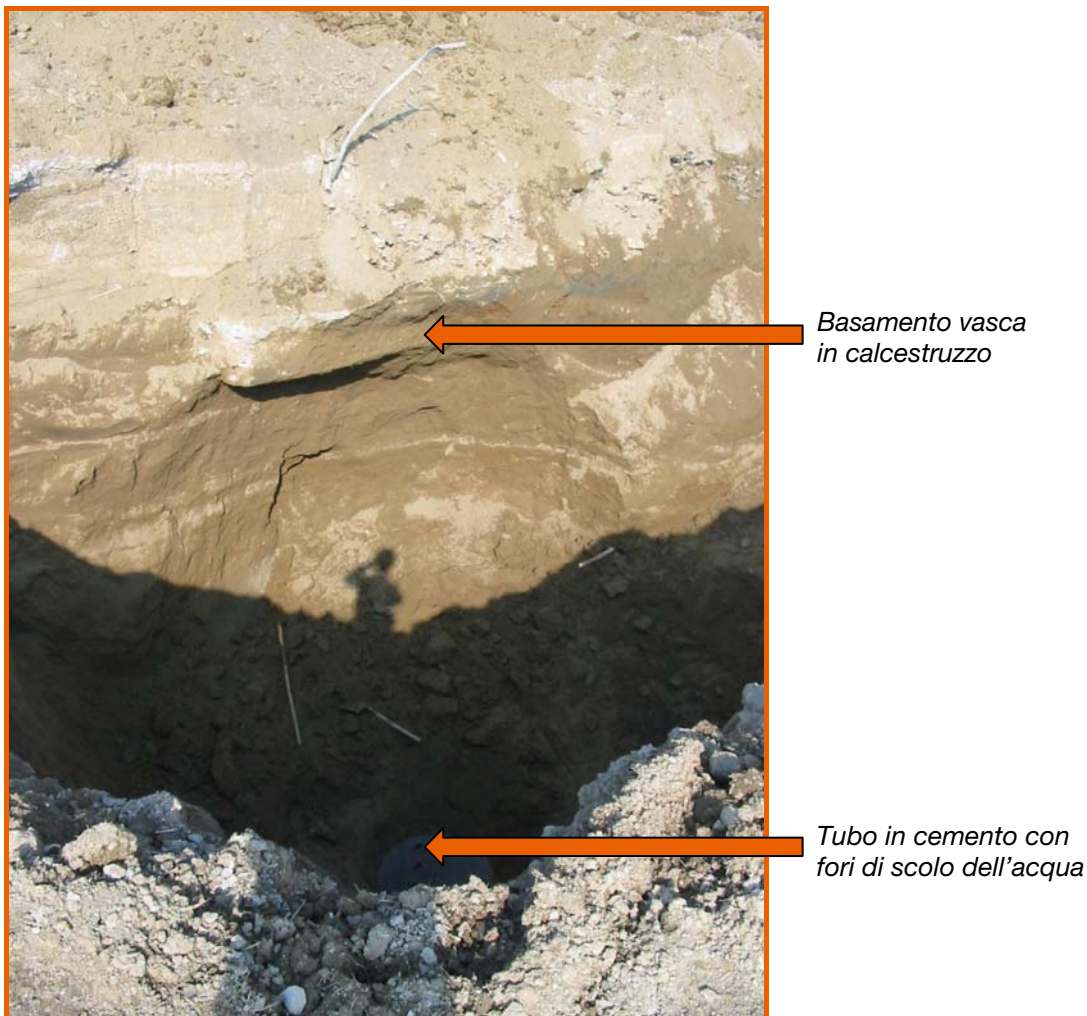
Le vibrazioni trasmesse dal movimento dell'escavatore e il basamento in cemento di una vasca interrata, ormai in disuso, posta alla sommità della parete franata¹, hanno contribuito, anche se in maniera minore, al peggioramento della stabilità del terreno.

¹ La presenza del basamento in calcestruzzo ha determinato una zona di incoerenza e discontinuità di due materiali - calcestruzzo e terra - costituenti la scarpata dello scavo di sbancamento, aumentando la fragilità delle pareti.
