## CINQUE MINUTI AL CIMITERO

a cura di Luigi Lattuchella, Susanna Barboni, Servizio Pre.S.A.L. della Asl TO5

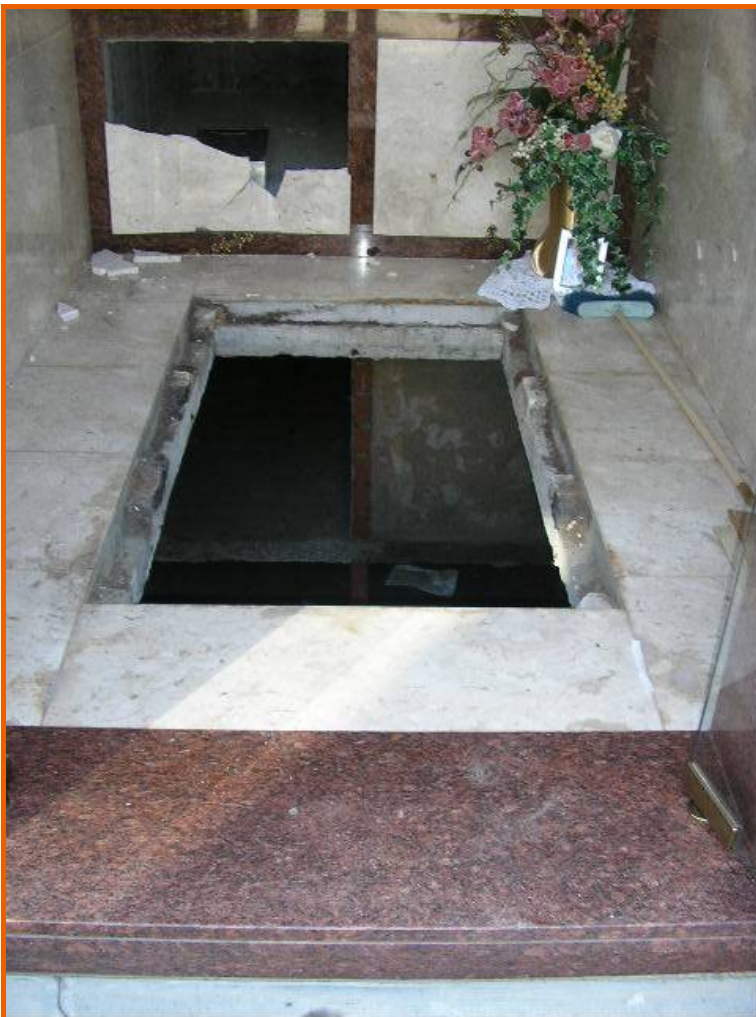
Un dipendente di un'impresa funebre, durante l'effettuazione di rilievi tecnici su una lapide in fase di completamento all'interno di un'edicola funeraria, è precipitato da un'altezza di 2 metri e mezzo all'interno del loculo a causa di un cedimento improvviso della pavimentazione di copertura.

*Luogo di accadimento dell'infortunio*

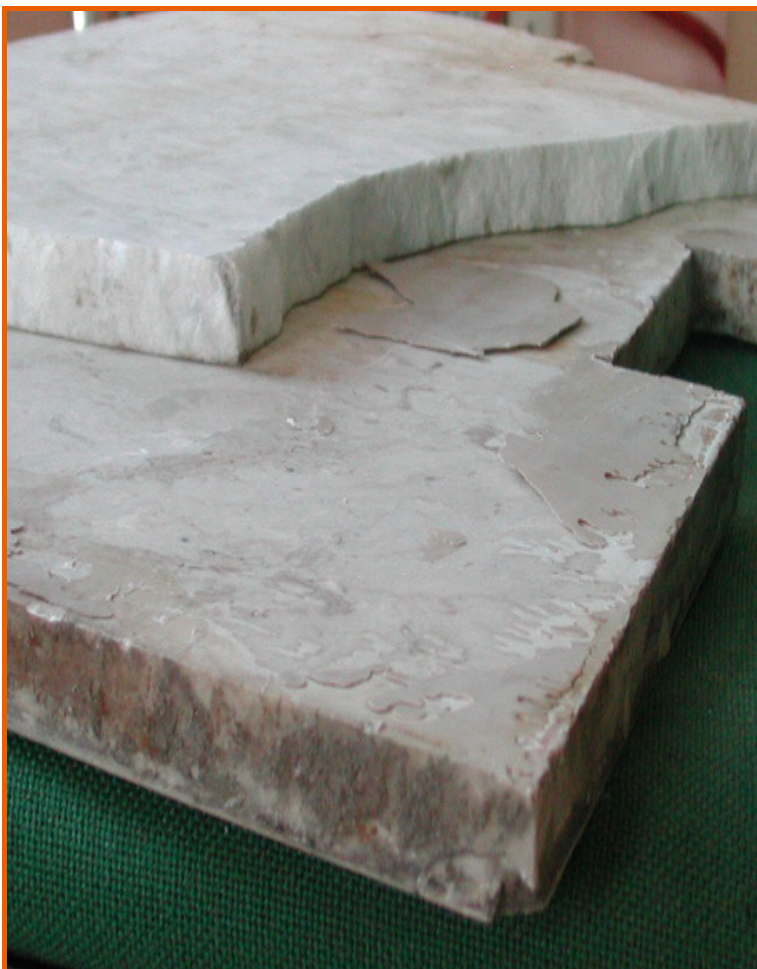
I proprietari dell'edicola, hanno dichiarato che la struttura, sin dall'epoca della sua realizzazione, non ha subito modifiche o interventi di manutenzione e che al suo interno sono state tumulate sette salme: sei nei loculi esterni ed una nei loculi sotterranei, coperti da lastre in travertino e marmo aventi uno spessore di 2 cm ognuna. La causa determinante dell'infortunio è da attribuire alla scarsa resistenza al carico delle lastre di copertura della botola (accoppiate e incollate a formare un'unica lastra di 4 cm di spessore) che hanno ceduto sotto il peso dell'infortunato.

*Lastre di travertino e marmo sovrapposte, utilizzate per la copertura della botola dell'edicola funeraria*

L'infortunio ha messo in luce la necessità di coinvolgere i Sindaci dei comuni (in veste di autorità sanitarie locali) affinché strutture simili a quella dell'infortunio siano sottoposte a verifiche tecniche.

Inoltre, per la tutela della salute dei cittadini, sarebbe utile una valutazione straordinaria dell'effettiva resistenza ai carichi massimi ipotizzabili delle coperture dei loculi, eventualmente richiedendo ai progettisti una certificazione della resistenza al carico, da esporre all'ingresso delle edicole funerarie.

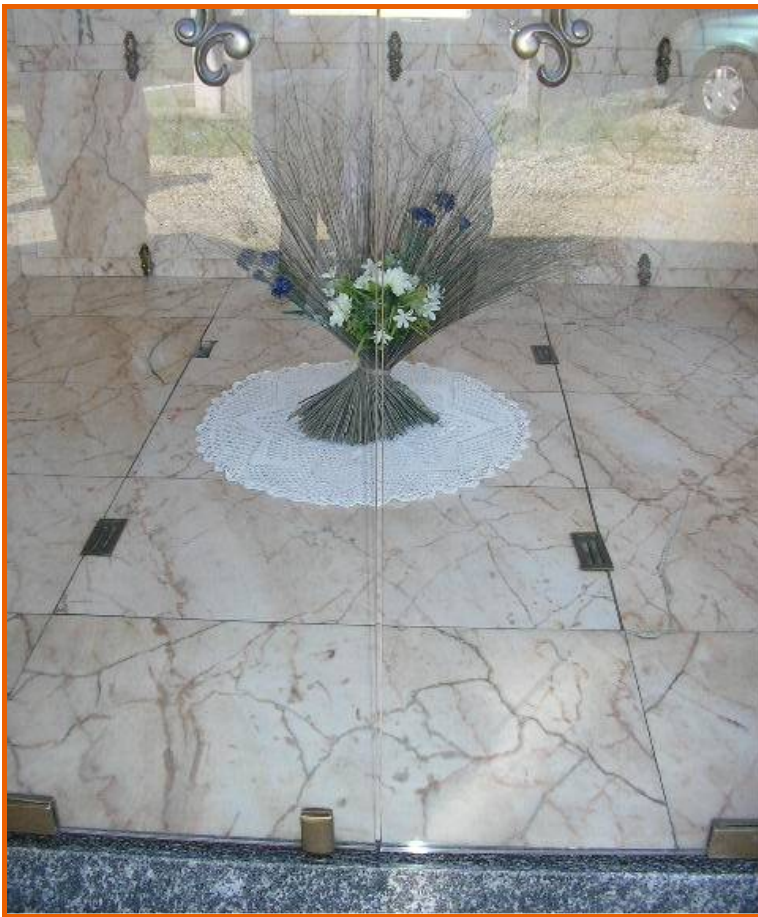
Durante le indagini è emersa la pericolosità delle edicole funerarie per i familiari dei defunti, i lavoratori dell'area cimiteriale e il personale delle imprese funebri. Infatti, le botole di accesso ai loculi interrati sono costruite con modalità analoghe a quelle descritte nell'infornio: la pavimentazione interna costituita da doppie lastre in travertino e marmo non è resistente per reggere il carico di una persona.

La pavimentazione di tutte le edicole costituite da loculi interrati è sottoposta, nell'area che funge da copertura alla botola, a forti carichi che possono essere determinati da materiali trasportati (es. feretri), persone in visita e addetti alla manutenzione con i relativi attrezzi e materiali ([trabattello](#), materiali edili, ecc.).

*Copertura di una botola di un'edicola funeraria simile a quella dell'infortunio*

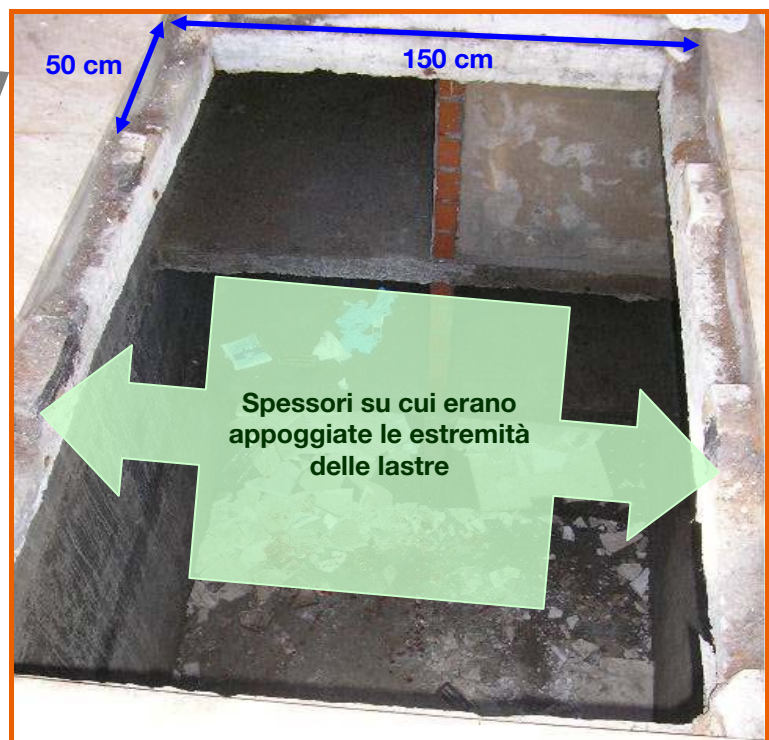
**Dimensioni di una lastra di copertura: 150 x 50 cm**

Nel caso in esame le tre lastre rettangolari di copertura della botola, costituite a loro volta da due lastre in travertino e marmo, sono state sottoposte a un eccessivo carico a flessione in quanto poggiavano unicamente sulle due estremità, i cui spigoli erano appoggiati su uno "spessore" o "rialzo" (vedi schema seguente).

Va inoltre tenuto in considerazione l'invecchiamento e il conseguente indebolimento della struttura cristallina del materiale costituente le lastre di copertura della botola.
