UNA VITA (NOM) APPESA A UN FILO

a cura di Giovanni Polliotti, Giorgio Ruffinatto, SPreSAL della ASL TO3

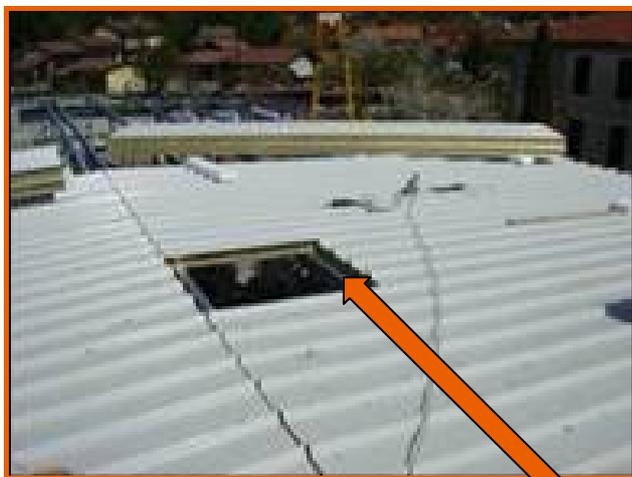
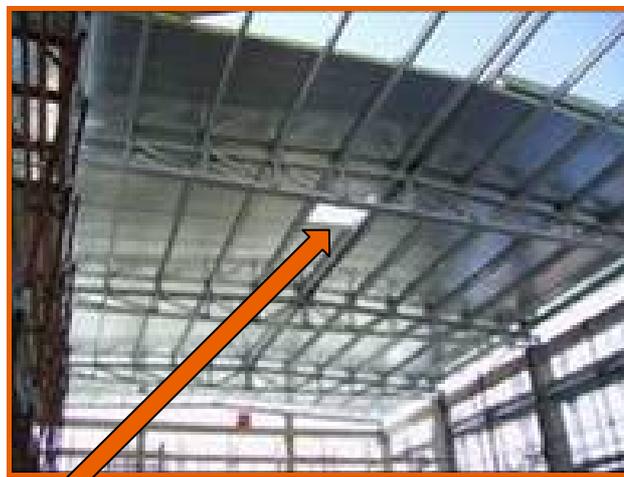
Apertura per l'evacuazione fumi

La mattina dell'incidento, Abdel e il suo capo cantiere Daniel avevano posato un pannello sulla [capriata](#) in posizione arretrata di un metro rispetto al colmo in modo da lasciare un'apertura per la futura posa di un condotto di evacuazione dei fumi. Avevano quindi proseguito la copertura dell'edificio con la posa di altri pannelli.

In una delle due falde del tetto, due pannelli sovrapposti erano già stati appoggiati sull'ultimo pannello fissato. Abdel si era trasferito sull'altra falda dove, a circa tre metri dall'ultimo pannello posato, vi era l'apertura di un metro di lato. Stava accompagnando i pannelli che oscillavano e ruotavano su se stessi quando, arretrando di qualche passo, è caduto nell'apertura alle sue spalle e, precipitando al suolo da un'altezza di circa sette metri, è rimasto gravemente ferito riportando politraumi ossei.

Sul tetto dell'edificio in costruzione erano in corso lavori in assenza di adeguate [opere provvisorie](#). Non ve ne erano né a protezione dell'apertura di un metro di lato lasciata per la futura posa dell'evacuatore di fumo, né sul bordo della copertura prospiciente il vuoto (verso la porzione di copertura ancora da realizzare).

L'utilizzo di adeguate opere provvisorie contro il rischio di caduta dall'alto avrebbe evitato l'infortunio: oltre al ponteggio perimetrale, sarebbe stato necessario affrontare adeguatamente il rischio di caduta all'interno dell'edificio in costruzione. Infatti, era stata allestita una [linea vita](#) che si è rivelata di fatto inutilizzabile poiché in parte non ancorata. Sarebbe inoltre stato opportuno organizzare il lavoro in modo da realizzare l'apertura per l'evacuatore di fumo solo al termine dei lavori di copertura, in modo da limitare numerose situazioni di rischio.

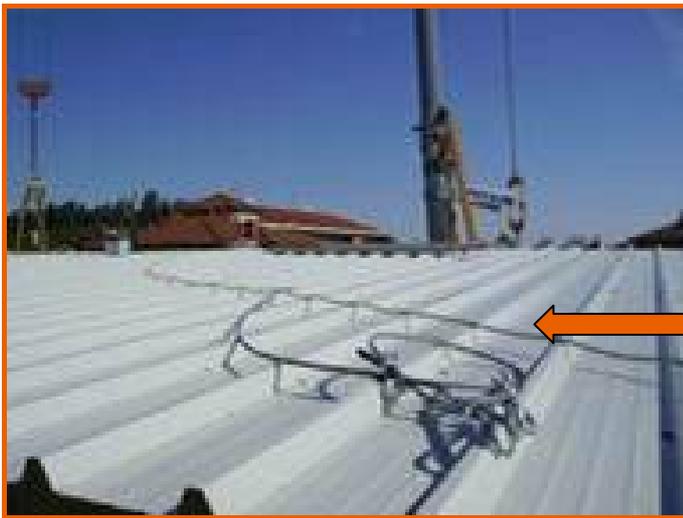
Il ponteggio perimetrale all'edificio non proteggeva il lato di avanzamento dei lavori di copertura. Sui due lati più lunghi del ponteggio erano state montate delle strutture a tubi e giunti (tubi utilizzati per il montaggio dei ponteggi) per ancorare un cavo in acciaio del diametro di dieci millimetri al quale i lavoratori si sarebbero potuti vincolare per operare in sicurezza sul tetto. Il cavo in acciaio ([linea vita](#)) non era però fissato alla struttura ma semplicemente appoggiato sulla copertura e non poteva essere usato dai lavoratori.

“Perimetralmente all'edificio c'era un ponteggio, dal quale lavorava il mio capo cantiere, mentre io operavo sulla copertura senza protezioni. C'era una tesata ma era troppo arretrata e quindi non potevo legarmi. Specifico che i giorni prima dell'incidento mi ero legato alla tesata, ma il giorno dell'incidento i lavori erano avanzati e non potevo legarmi.”

Linea vita smontata

In questo cantiere, un tavolato di sicurezza oppure l'installazione di reti anticaduta al di sotto di tutta la superficie della copertura da realizzarsi, avrebbero certamente evitato l'infortunio.

Quando invece, per tipologia di opera, è necessario ricorrere a misure di protezione individuale, queste devono essere progettate in modo scrupoloso. Le [linee vita](#), ad esempio devono avere caratteristiche indicate da norme tecniche specifiche (UNI EN 795: 2012). Esse prevedono, tra l'altro, la marcatura di ogni singolo elemento costituente la linea vita: ogni componente smontabile di un sistema deve essere marcato in modo chiaro, indelebile e permanente. La marcatura deve contenere: anno di costruzione, nome o marchio del costruttore, numero di lotto/serie del componente. Infatti, il fabbricante deve effettuare prove di tenuta statiche e dinamiche sui singoli elementi.
