UN CARRELLO FUORI DAI BINARI

a cura di Carlo Manzoni, Maurizio Bosi, Elena Barberis, Gianluca Gelain, SPreSAL della ASL VCO

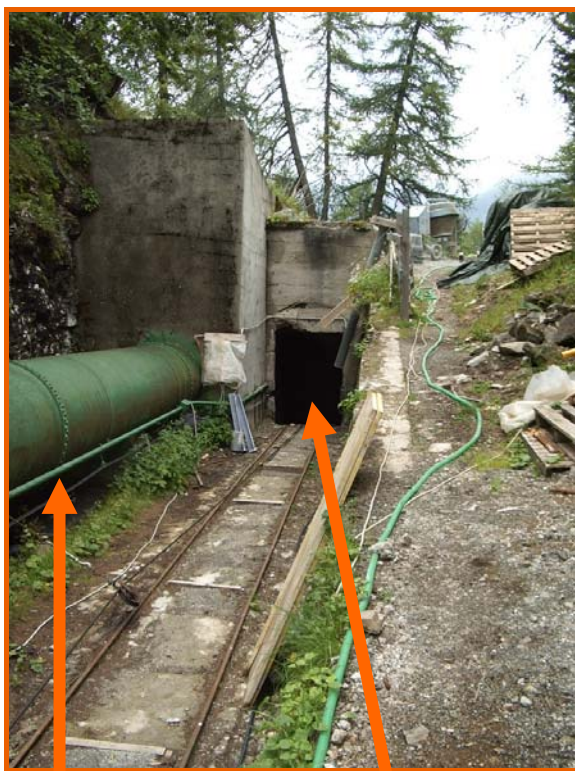
Condotta forzata

Ingresso di monte della galleria

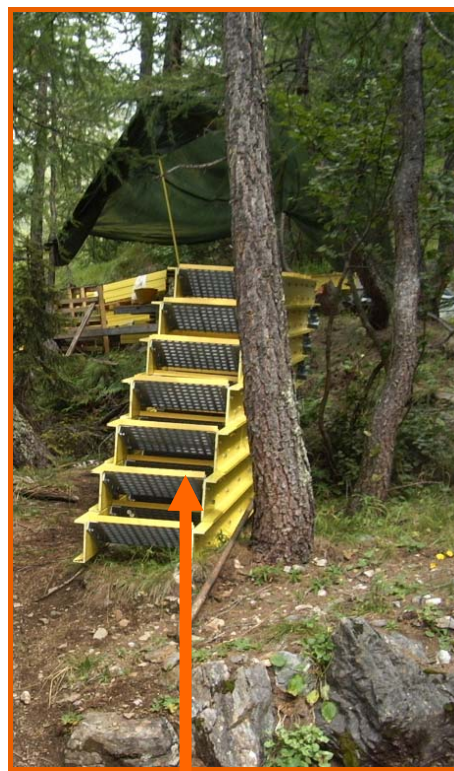
Elementi della scala di servizio da montare all'interno della galleria

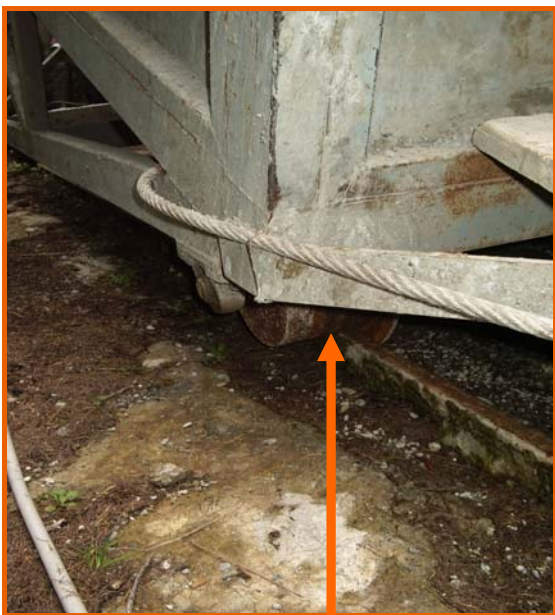
Particolare delle ruote del carrello che poggiano su una rotaia con profilo inadeguato in relazione alla distanza ruota – terreno, così da favorire il possibile deragliamento

Le ruote del carrello avevano un diametro esterno più grande rispetto ai binari, tale da interferire, a volte, con il piano di cemento su cui appoggiavano e bastava che sul tracciato ci fosse un piccolo sasso o del cemento che il carrello deragliava. Juan era solo all'interno della galleria quando il carrello è deragliato, ha cercato di riposizionarlo sui binari, ha comunicato con la radio al manovratore dell'argano di arrestare la discesa ma non è stato sentito all'esterno, per questo l'addetto non ha bloccato il movimento. Infatti, dentro la galleria, le comunicazioni radio non erano garantite a causa della schermatura della roccia e della forte pendenza fra l'imbocco superiore e quello inferiore. Mancava un ripetitore di segnale all'interno e, ovviamente, era impossibile far funzionare i cellulari. Non era stato installato un sistema di telefoni a filo, come per altro previsto nel piano di sicurezza e coordinamento.

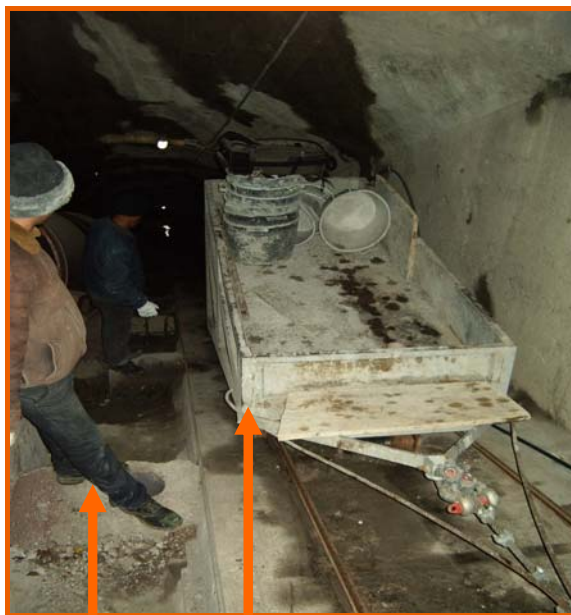
Percorso riservato ai lavoratori

Carrello su rotaia posta su un piano molto inclinato

Anche il percorso a piedi presentava delle difficoltà a causa della forte pendenza, era costituito da gradini di piccole dimensioni senza corrimano e cavo d'acciaio a cui collegare i dispositivi di trattenuta.

2- **installare** idonei dispositivi di protezione contro il pericolo di cadute in considerazione dei lavori da eseguirsi all'interno della galleria con pendenza pari al 61% (posizionamento di un cavo d'acciaio tesato lungo la galleria dove sono i gradini ed utilizzo di dispositivi scorrevoli di trattenuta da abbinare all'uso della cintura di sicurezza)

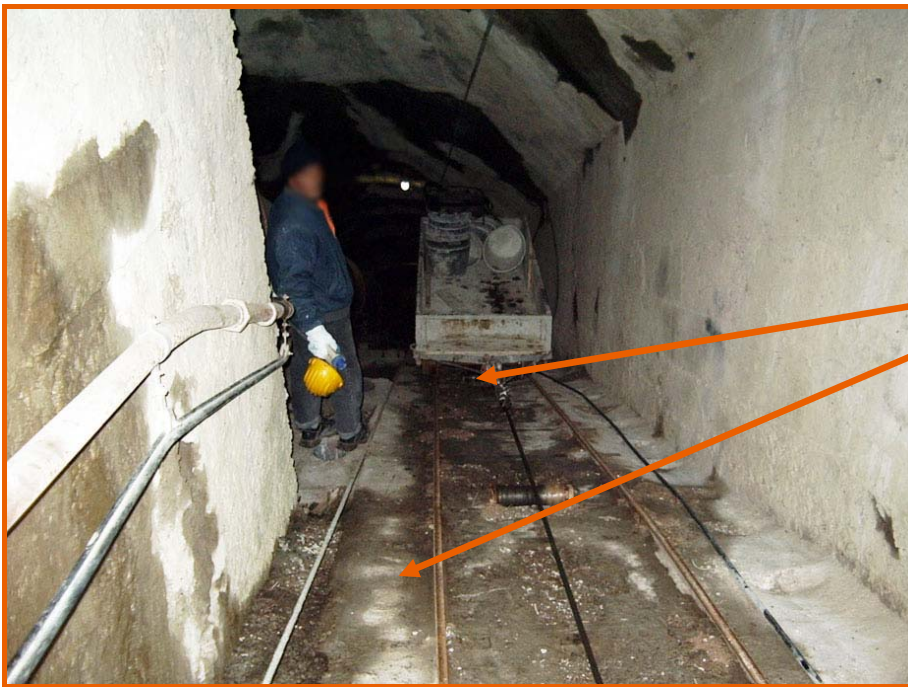
Juan usava come mezzo di trasporto improprio il carrello che era adibito al solo trasporto di materiali, in contrasto anche con le indicazioni del fabbricante (progettista carrello). Inoltre non vi era alcuna certificazione di conformità dell'impianto di trasporto e, all'interno della galleria, il percorso dei lavoratori non era separato dal sistema di trasporto dei materiali. Questa carenza rendeva comunque pericoloso l'accesso e il transito dei lavoratori nella galleria.

Mancanza di separazione dei percorsi tra lavoratori e carrello

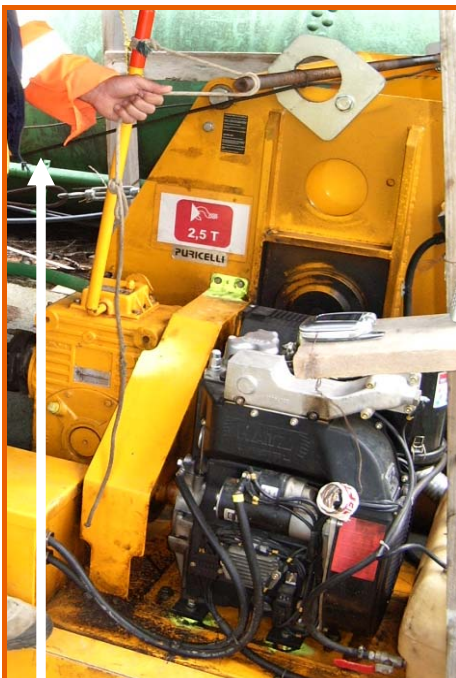
Era stato anche manomesso il controllo dell'argano installando una barra di ferro e un cordino sulla struttura, questa manomissione permetteva a chi lo manovrava di allontanarsi dai comandi di manovra e pertanto di non poter intervenire tempestivamente in caso di necessità.

Cordino utilizzato per mantenere la barra di comando dell'argano anziché impugnarla con la mano
