Io sono Cheng

a cura di Giovanni Polliotti e Giorgio Ruffinatto, Servizio Pre.S.A.L. della Asl TO3

Durante i lavori per la realizzazione di cubetti in pietra, un operaio ha subito una ferita da schiacciamento alla mano destra riportando un'invaldità permanente del 46%.

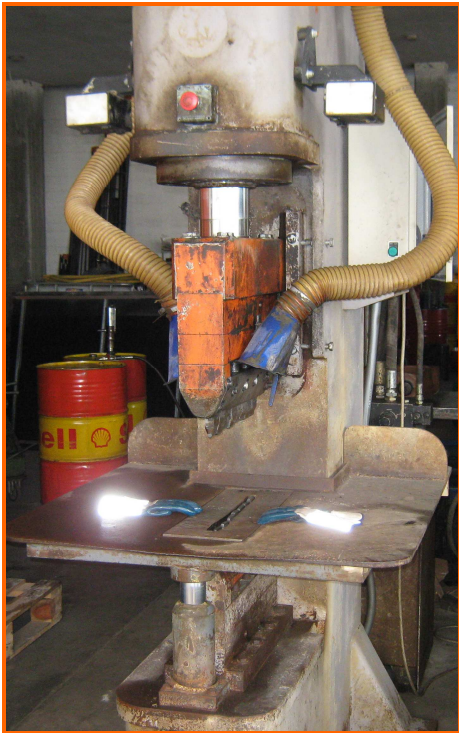
L'infortunio di Cheng è potuto accadere in quanto la macchina tranciatrice al momento dell'infortunio non garantiva un sufficiente grado di sicurezza: la lama superiore, attivata dal comando a pedale, scendeva sul banco di lavoro anche senza il consenso delle fotocellule che intercettano la presenza delle mani dell'operatore (dotate di guanti con catarifrangenti) nell'area di sicurezza.

Macchina tranciatrice dove è avvenuto l'incidento; sono visibili:

- a) Banco di lavoro basculante (piano di appoggio)
- b) Lama inferiore
- c) Lama superiore
- d) Pistone idraulico per l'abbassamento della lama superiore
- e) Sistemi di allontanamento polveri (tubi e bocchettoni di presa)
- f) Scatole porta-fotocellule
- g) Pulsante di emergenza

- il dispositivo di protezione della macchina, costituito da fotocellule (protezioni opto-elettroniche attive) e guanti dotati di banda catarifrangente, sono facilmente eludibili in quanto permettono l'utilizzo di catarifrangenti generici che quindi possono essere posizionati in qualunque parte della mano o del braccio dell'operatore. A titolo di esempio, qualora l'addetto indossasse una giacca o qualsiasi indumento con bande catarifrangenti sulle maniche, il sistema potrebbe permettere la discesa della lama anche se le mani non si trovano in posizione di sicurezza;

- il mancato funzionamento di elementi costituenti i dispositivi di sicurezza della macchina non impedisce l'avviamento o il movimento degli elementi mobili. In particolare, i dispositivi di sicurezza della macchina, costituiti da fotocellule e guanti dotati di banda catarifrangente non sono di tipo intrinseco (al verificarsi del minimo guasto o anomalia la macchina dovrebbe fermarsi), contrariamente a quanto previsto dalle norme di buona tecnica (UNI EN), permettendo quindi alla macchina di essere azionata con il comando a pedale, anche in caso di guasto delle fotocellule.

In azienda devono essere messe a disposizione dei lavoratori **attrezzature di lavoro conformi** alle specifiche disposizioni legislative, idonee ai fini della salute e sicurezza e adeguate al lavoro da svolgere.

È inoltre importante che sulle macchine venga svolta una **corretta manutenzione** secondo le modalità e periodicità indicati dal costruttore. Questo, oltre ad allungare la vita residua della macchina, può evitare che la macchina si comporti in modo inatteso, causando come nel caso in esame, un infortunio. È quindi fondamentale avere a disposizione il libretto d'istruzioni d'uso e manutenzione e conoscerne i contenuti.
