## LA REGOLA DELL'EQUILIBRIO

a cura di Nicoletta Benzi, Piero Groia, Stefano Nava, Servizio Pre.S.A.L. della Asl TO4 e della Asl CN2

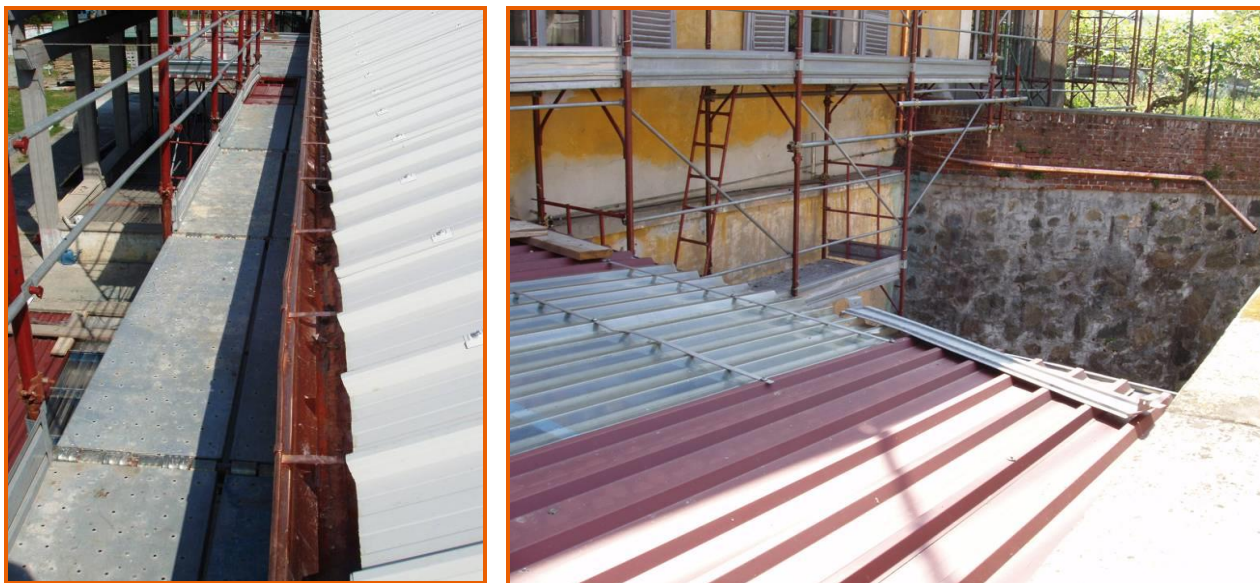
Abbiamo notato una tavola fermapiede con le alette piegate posta sul bordo di una tettoia lì vicino. In quel momento abbiamo pensato, la tavola fermapiede si è staccata dal ponteggio durante la caduta di Sergio ed ha percorso la sua stessa traiettoria.

Solo che si è fermata sulla tettoia mentre Sergio è precipitato di sotto. Probabilmente ha sbattuto sul bordo della tettoia che ha fatto da catapulta facendolo precipitare nella terrazza sottostante.

Noi ci siamo concentrati subito sulla tavola. Abbiamo notato che era una tavola classica di ponteggio in metallo con le alette per gli agganci deformate. Abbiamo anche controllato la marchiatura: era diversa rispetto a quella del ponteggio. La cosa ci ha insospettiti, ma dopo aver chiamato la ditta abbiamo capito che in realtà la tavola era la stessa del ponteggio.

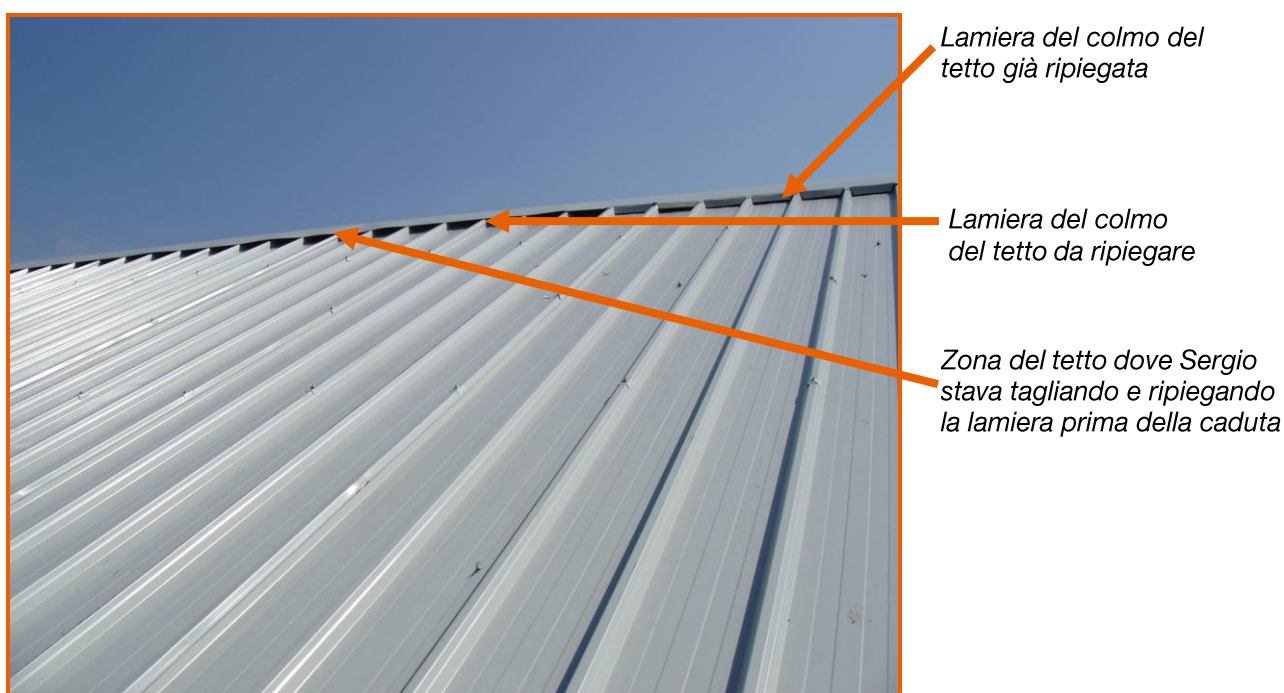
Dalle testimonianze del collega abbiamo immaginato che lui stesse lavorando sul colmo del tetto, in particolare stava rifilando il profilo metallico del colmo con delle forbici da lamiera e ripiegando lo stesso sulle greche del pannello per impedire all'acqua di penetrare all'interno.

Quindi abbiamo ipotizzato che fosse seduto sul colmo del tetto con le gambe aperte rivolto verso la parte di lamiera ancora da ripiegare.

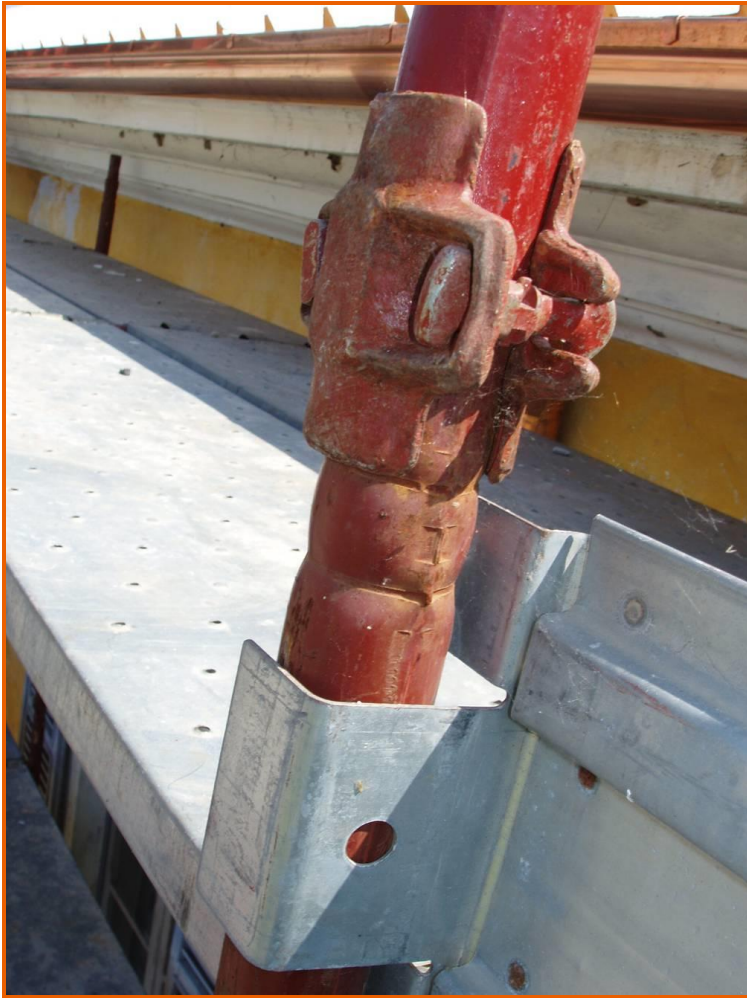
Tuttavia, anche dopo aver capito queste cose ci chiedevamo come fosse possibile che la tavola fermapiede avesse ceduto. Perché Sergio non si è fermato sul piano di calpestio del ponteggio esaurendo lì l'inerzia accumulata nella discesa? Probabilmente c'era stato un urto così violento che aveva fatto staccare la tavola. Ma allora, perché l'urto era stato così violento?

*Aggancio della tavola fermapiede al montante del ponteggio*

- idonea resistenza degli elementi costituenti il parapetto e dell'impalcato alle azioni indotte dalla caduta (raddoppio dei montanti, raddoppio dell'impalcato, aumentare lo spessore della tavola fermapiede e degli attacchi per il suo fissaggio al montante, ecc..);
- modifica della struttura per renderla adatta a resistere alle nuove azioni (aumento del numero di ancoraggi).

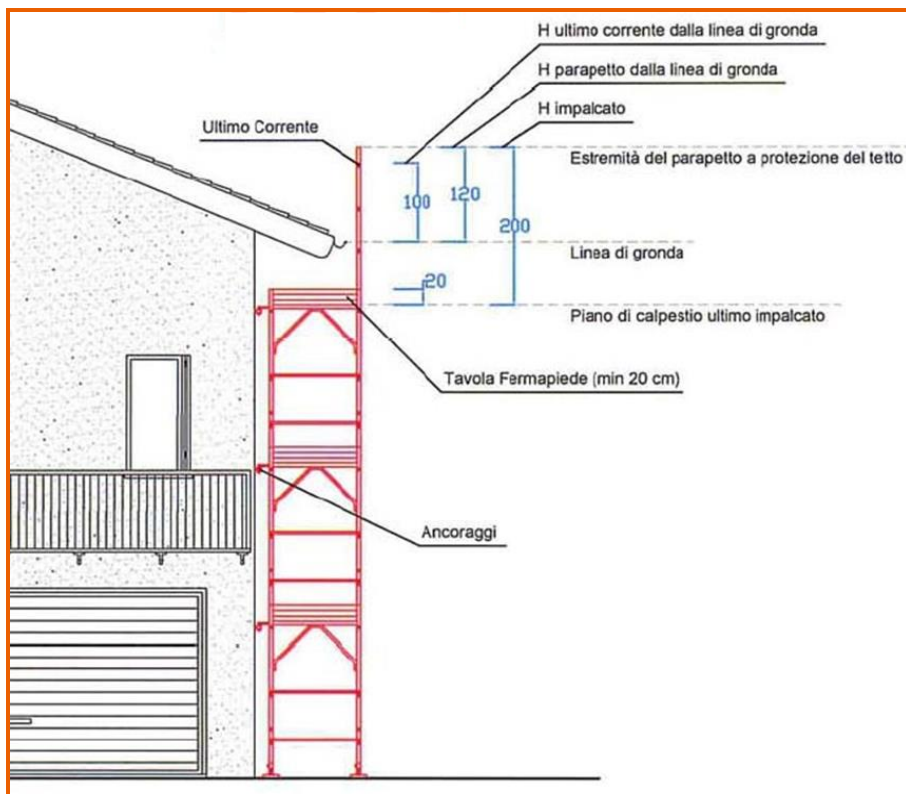
In effetti, il ponteggio come protezione per i lavori in copertura era stato utilizzato per decenni. La norma vigente al momento dell'incidento risaliva al 1956 quando i ponteggi erano ancora in legno e imponeva che i montanti del parapetto superassero di almeno 1,20 metri l'ultimo impalcato o il "piano di gronda". Quella disposizione, così come era stata scritta più di mezzo secolo prima, lasciava intendere che il ponteggio poteva essere utilizzato a protezione di chi si trovava a operare sulla copertura, poiché conteneva quel riferimento al "piano di gronda".

*Esempio di configurazione del ponteggio a protezione dei lavori in copertura ante circolare ministeriale*

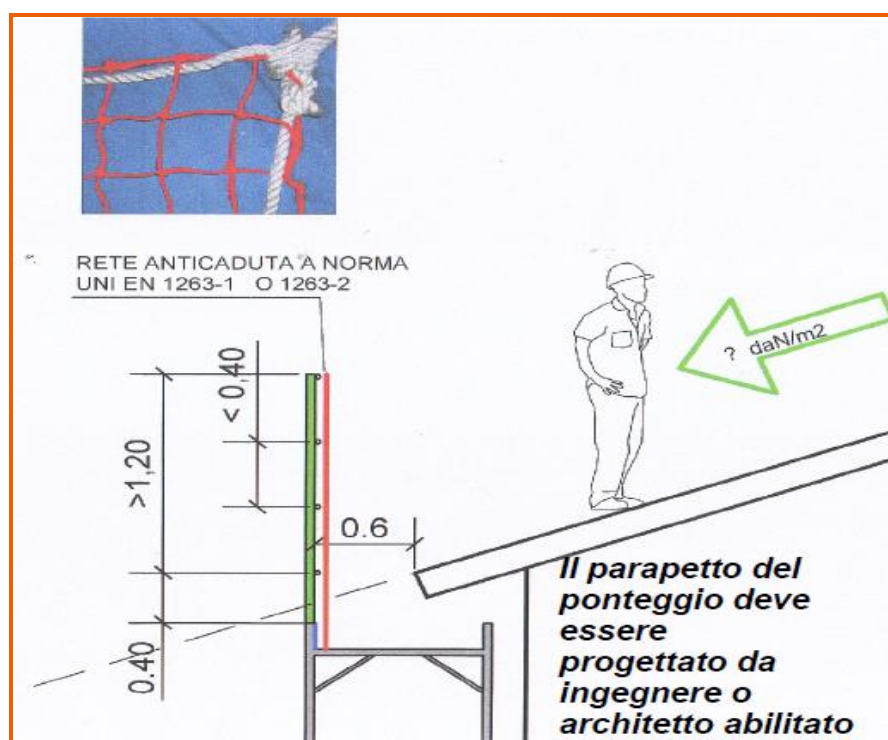
*Esempio di configurazione del ponteggio a protezione dei lavori in copertura secondo la circolare ministeriale*

Si richiede cioè di verificare proprio quelle condizioni sconosciute ai produttori di ponteggi, che caratterizzano il singolo cantiere, a partire da: una attenta valutazione della tipologia di copertura e la sua geometria (inclinazione e altezza di caduta), le distanze del parapetto di sommità e dell’ultimo impalcato dal filo di gronda, le lavorazioni da effettuare e i conseguenti rischi. Il progetto del ponteggio, comprendente il calcolo di resistenza e stabilità e il relativo disegno esecutivo, definisce le misure di sicurezza necessarie a trattenere la eventuale caduta del lavoratore che opera in copertura quali ad esempio:

- corrette dimensioni degli spazi fra gli elementi del parapetto (aggiunta di correnti o reti di sicurezza);

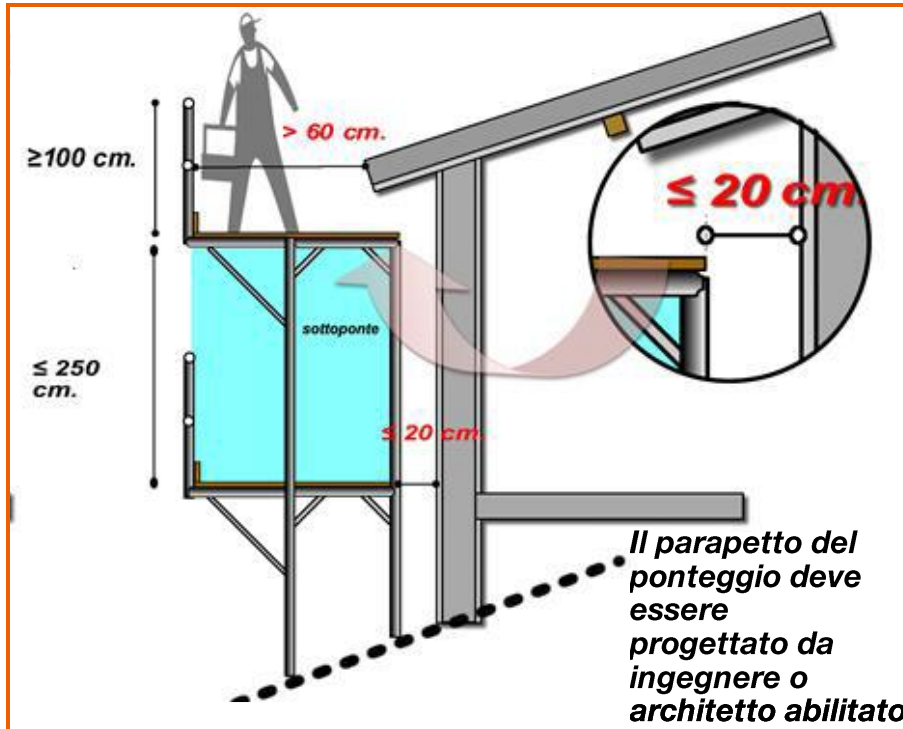
*Altro esempio di configurazione del ponteggio a protezione dei lavori in copertura secondo la circolare ministeriale*
