FUORI DAL TUNNEL

a cura di Walter Lazzarotto, Servizio Pre. S.A.L della Asl NO

Cosa è successo

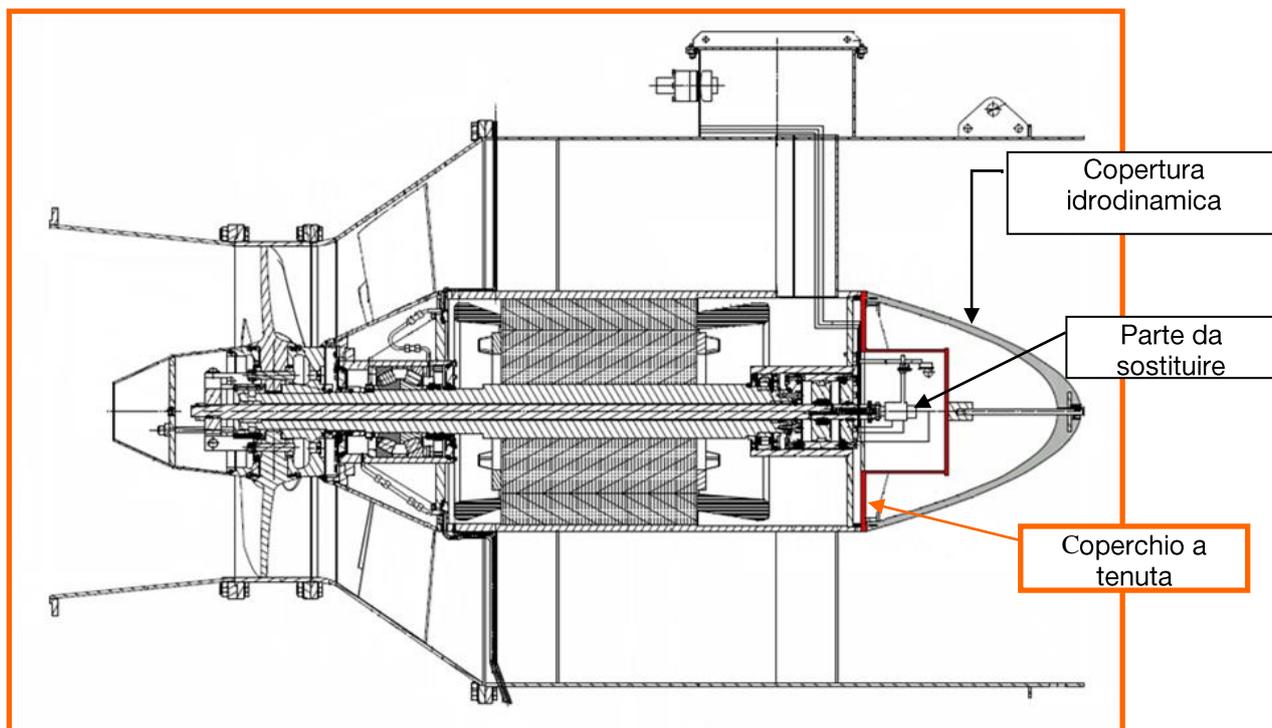
Figura 2: Schema di funzionamento della turbina

Hanno quindi smontato prima il bulbo idrodinamico in vetroresina e poi il coperchio che sigilla da possibili infiltrazioni di acqua il corpo che contiene la parti meccaniche ed elettriche della turbina. Il coperchio del diametro di 75 centimetri e del peso di circa 75 kg è tenuto in sede da 20 viti a testa cava esagonale in acciaio inox posizionate lungo il suo perimetro (figura 2).

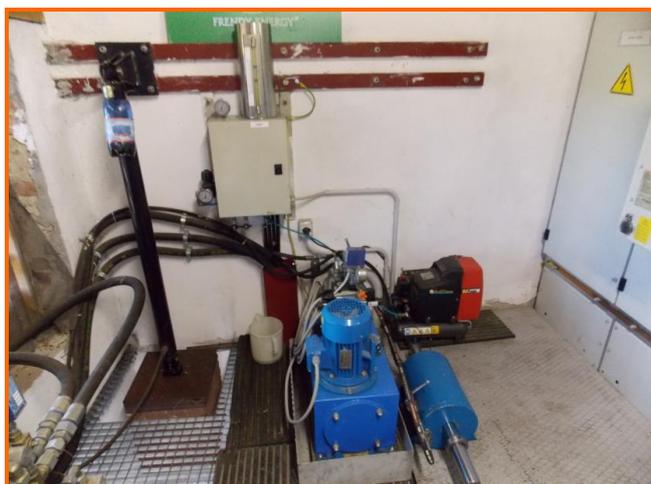
All’interno della turbina, per evitare infiltrazioni di acqua, viene mantenuta una pressione di circa 1,5 bar. Il sistema di pressurizzazione è controllato tramite un compressore situato nella sala controllo posta nel vecchio mulino (figura 3).

Figura 3: Sala controllo con sistema di pressurizzazione dell'impianto a turbina

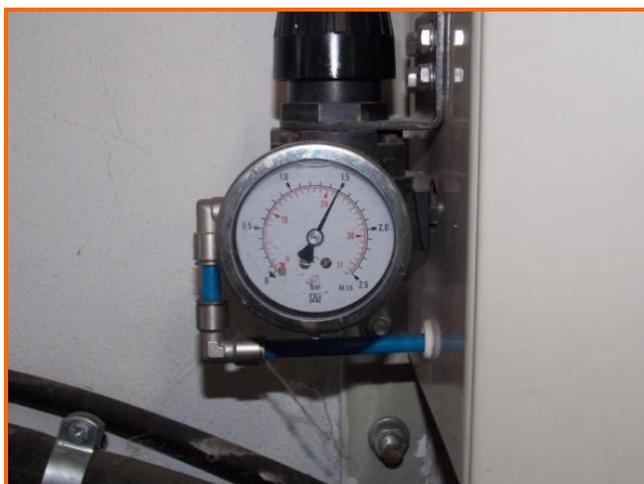
Per assicurarsi che fosse così, Achille, prima di entrare nel tunnel, aveva dato una veloce occhiata al quadro comandi della sala controllo e gli era sembrato di vedere che il manometro della pressione della turbina indicasse zero, condizione necessaria per svolgere i lavori di manutenzione.

La pressione, che era invece di 1,5 bar (figura 4), ha prodotto una forza sul coperchio sufficiente a spezzare le quattro viti rimaste e a proiettare il coperchio fuori dalla propria sede. Il sistema di fissaggio del coperchio con il paranco alla volta del tunnel ha ridotto il raggio di proiezione del coperchio limitando la forza di impatto contro i due lavoratori.

Figura 4: Dettaglio del manometro (indica 1,5 bar)

Le normative tecniche sulle manutenzioni prevedono l'utilizzo di uno strumento semplice ma efficace per la trasmissione delle informazioni sui rischi delle attività da svolgere, denominato "**permesso di lavoro**" come definito dalle norme UNI EN 10148 e UNI EN 10449.

In tale documento "il committente indica i rischi specifici nell'ambiente in cui l'assuntore dovrà operare e le operazioni **preliminari** all'esecuzione dei lavori" (UNI EN 10148 punto 3.1).

In pratica il committente autorizza l'accesso all'area di lavoro informando in che stato è il sito e se ci sono delle operazioni preliminari da attuare prima della manutenzione, considerando anche altri soggetti coinvolti come ad esempio il gestore del canale per quanto riguarda il controllo delle acque.
