L'ULTIMO VOLO DELL'AIRONE

a cura di Angelo Depaoli, Servizio Pre.S.A.L. della Asl NO

Che cosa è successo

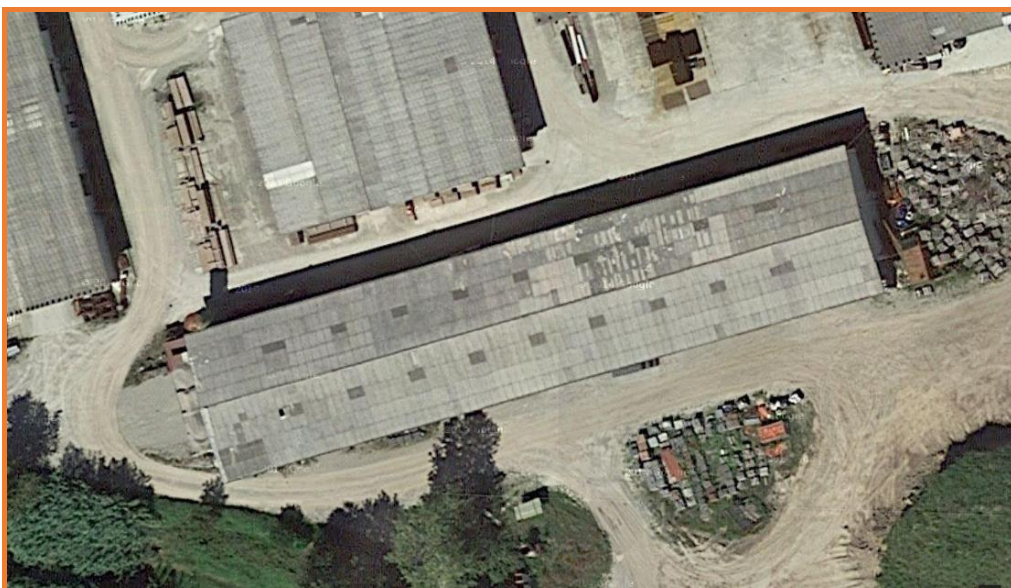
Figura 1: Vista dall'alto del capannone in cui è avvenuto l'infortunio

Tommaso lavorava per un'impresa edile insediata in una zona pianeggiante e in aperta campagna lungo una strada statale di media percorrenza. All'interno di tale area, sono presenti alcuni edifici adibiti ad uso produttivo e deposito materiali (figura 1).

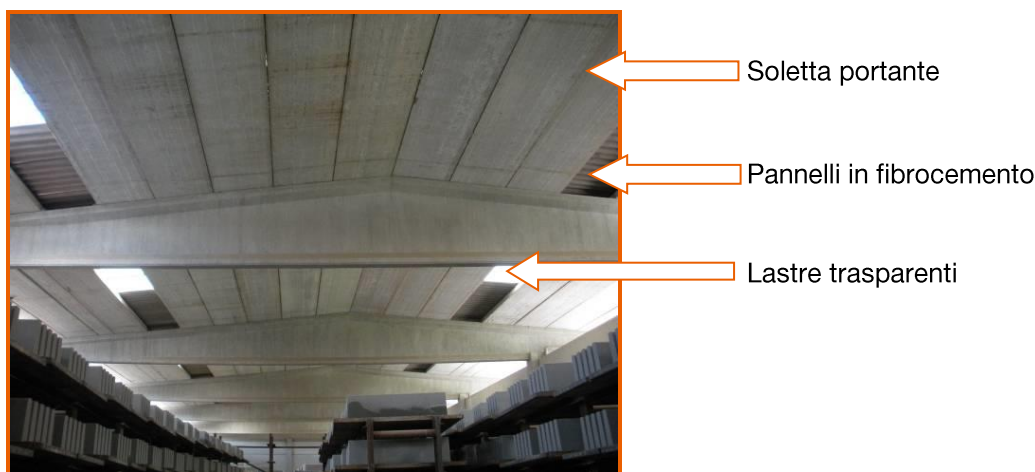
Giorgio, pertanto, ha contattato Tommaso e il suo collega Igor, di origine ucraina e li ha accompagnati all'interno del capannone per controllare lo stato della copertura. Hanno rilevato che le lastre di copertura poggiavano direttamente su una soletta portante. Tuttavia, la soletta era assente per tutta la lunghezza delle due falde e per una larghezza di circa un metro, poiché erano state inserite lastre trasparenti che, alternate a lastre in fibrocemento, davano luce al capannone (figura 2).

Figura 2: Soffitto del capannone

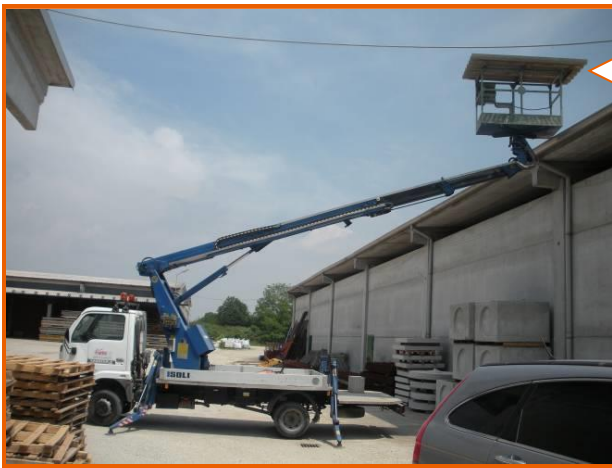
Lastre nuove

Mentre i due lavoratori sistemavano le tavole di camminamento lungo la falda del tetto, Giorgio ha portato in quota un bancale di lastre in fibrocemento nuove, movimentando il cestello da terra (figura 3).

Figura 3: Trasporto delle nuove lastre in fibrocemento

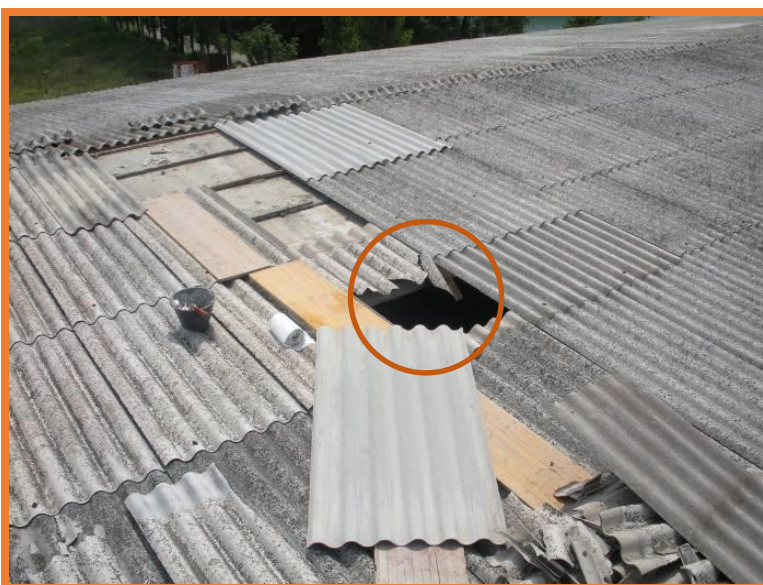
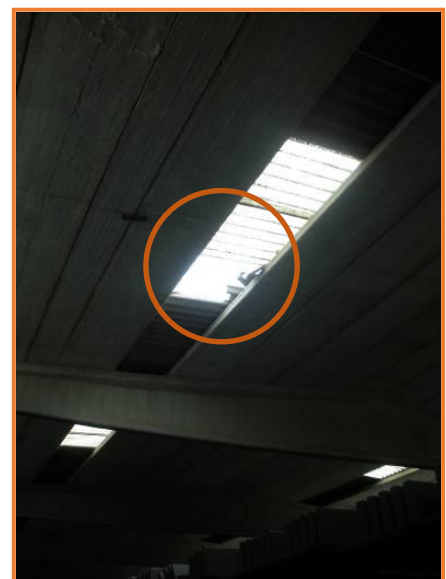
Tommaso stava percorrendo il piano di camminamento, quando, ad un certo punto, si è sbilanciato ed ha appoggiato il piede destro su una lastra di copertura in fibrocemento che non ha sostenuto il suo peso e si è spezzata. Questa lastra non era sorretta dalla soletta portante, ma era sistemata in prosecuzione del lucernario (figure 4 e 5).

Figura 4: Punto in cui le lastre hanno ceduto (vista dall'alto)

Figura 5: Punto in cui le lastre hanno ceduto (vista dall'interno)

Per quanto riguarda il rischio di caduta dei lavoratori per sfondamento delle lastre sulla copertura, Tommaso e Igor si avvalevano, come piani di camminamento, esclusivamente di quattro tavole di armatura, disposte in fila l'una dopo l'altra. Tali tavole, non idonee in quanto destinate ad altro uso, erano larghe 50 cm, misura insufficiente se, come nel caso specifico, destinate al passaggio dei lavoratori e contemporaneo trasporto di materiali.

La normativa, infatti, in merito alle andatoie e passerelle, prevede una larghezza di almeno 60 cm per le passerelle destinate soltanto al passaggio dei lavoratori e una larghezza di 120 cm per passerelle destinate al trasporto di materiale.

Successivamente occorre predisporre opere provvisorie e adeguati piani di calpestio sostitutivi, oltre ad assicurarsi che ogni lavoratore utilizzasse i dispositivi di protezione individuale (DPI).

Inoltre, come previsto dall'art. 130 del D.Lgs. 81/08, resta fermo l'obbligo di predisporre idonee andatoie e passerelle, che devono avere una larghezza di almeno 60 cm per le passerelle destinate soltanto al passaggio dei lavoratori e una larghezza di 120 cm per passerelle destinate al trasporto di materiale.

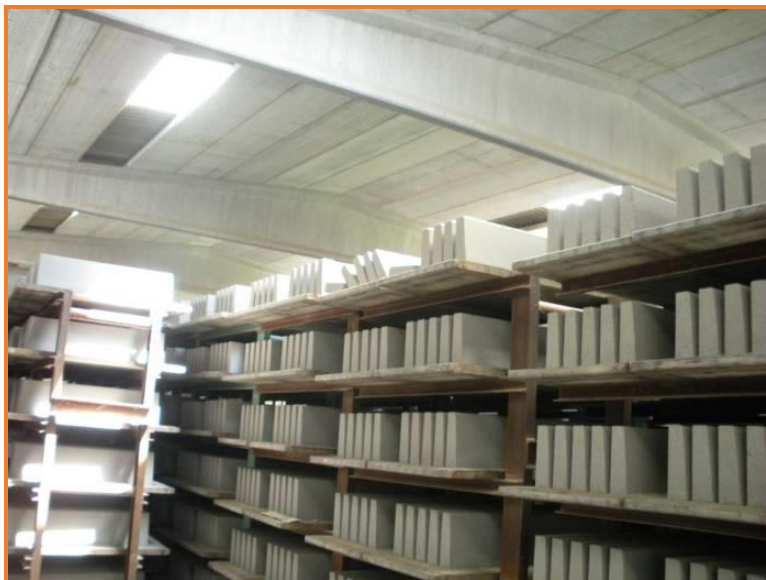
Tommaso è precipitato al suolo da un'altezza di circa 6 metri, urtando, nella caduta, una scaffalatura, posta nel deposito, su cui erano impilati dei cordoli di cemento, che erano stoccati fino ad un'altezza di 2 metri e sessanta centimetri da terra (figura 6).

Figura 6: Scaffalatura con cordoli di cemento
