## LA SCINTILLA CHE TOGLIE LA VITA

a cura di Marcello Libener, Servizio Pre.S.A.L. della Asl AL

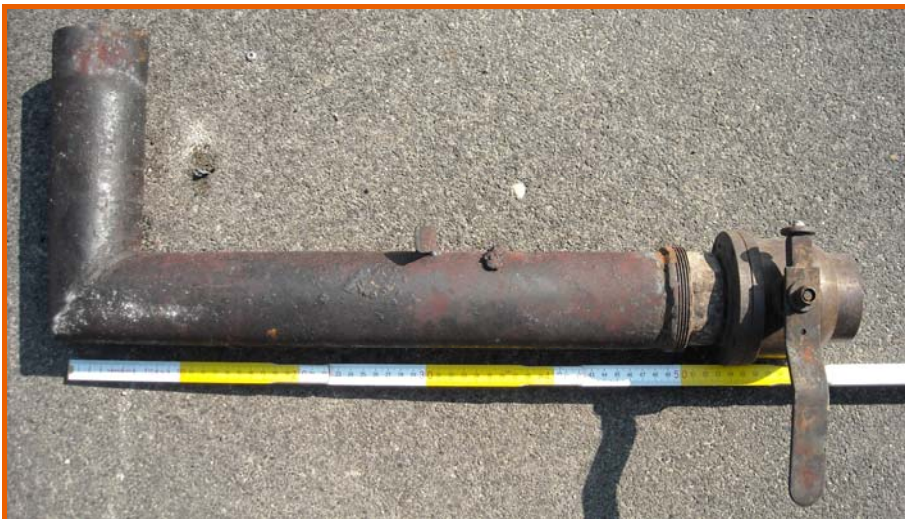
Il lavoratore addetto alla linea doveva rabboccare le vaschette poste a bordo macchina con la vernice contenuta in una cisterna. Ha quindi sollevato la cisterna (da 1000 litri) con le forche di un [carrello elevatore](#) e, sceso dal carrello, ha inserito un raccordo sulla valvola di sicurezza della cisterna. Durante questa manovra, la valvola si è sfilata dal suo alloggiamento, provocando un cospicuo sversamento di vernice.

*Particolare del raccordo e della valvola*

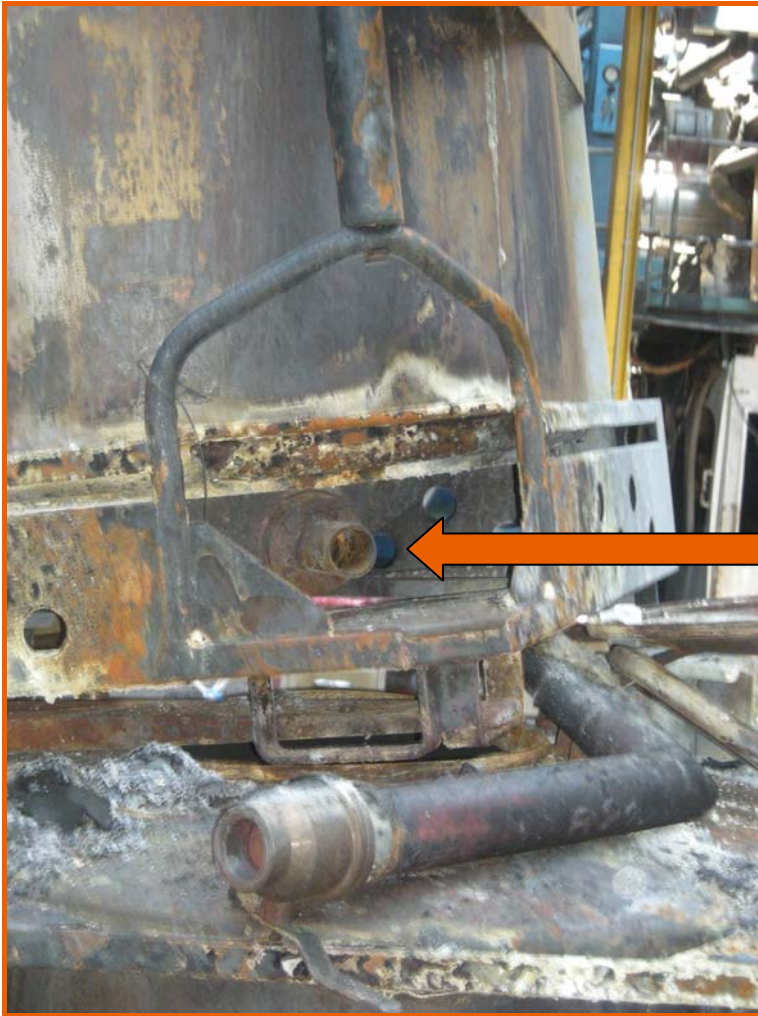
Imbocco della cisterna privo della valvola

Nonostante i contenitori fossero “a tenuta”, la loro manipolazione si è rivelata un’operazione molto critica. Durante l’inserimento manuale del raccordo, infatti, la valvola della cisterna si è sfilata causando la fuoriuscita della vernice che si doveva travasare. La vernice contiene una percentuale del 50-75% di butanone, sostanza altamente infiammabile i cui vapori in miscela con aria sono esplosivi.

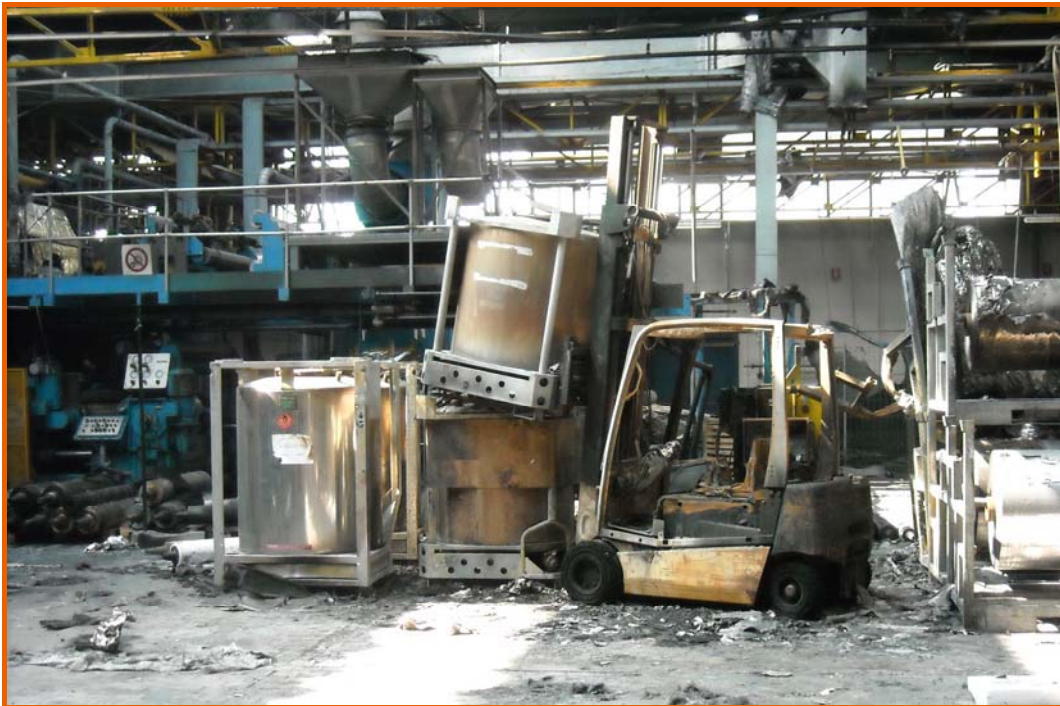
Il primo fattore determinante l’incidente risulta, dal punto di vista temporale, lo sfilamento della valvola della cisterna. Il secondo è l’utilizzo di un carrello elevatore inadatto per operare con rischio di esplosione.

Durante le manovre che hanno dato origine all’evento è stato usato un carrello privo di caratteristiche antideflagranti, pur essendo disponibili in stabilimento (e in reparto) alcuni carrelli elevatori con caratteristiche [ATEX](#) e in presenza di una procedura aziendale che ne prevedeva l’uso per l’operazione di travaso.

Non vi era inoltre una procedura (come fare) e la relativa attrezzatura (con cosa fare) per contenere con efficacia eventuali sversamenti di notevole entità.
