STORIE  
D'INFORTUNIO

# La seconda notte

Storia d'infornio numero 71, settembre 2019

Una lavoratrice ha subito l'amputazione traumatica del IV° dito della mano destra mentre stava eseguendo la sbavatura di un'asta d'acciaio ad un tornio.

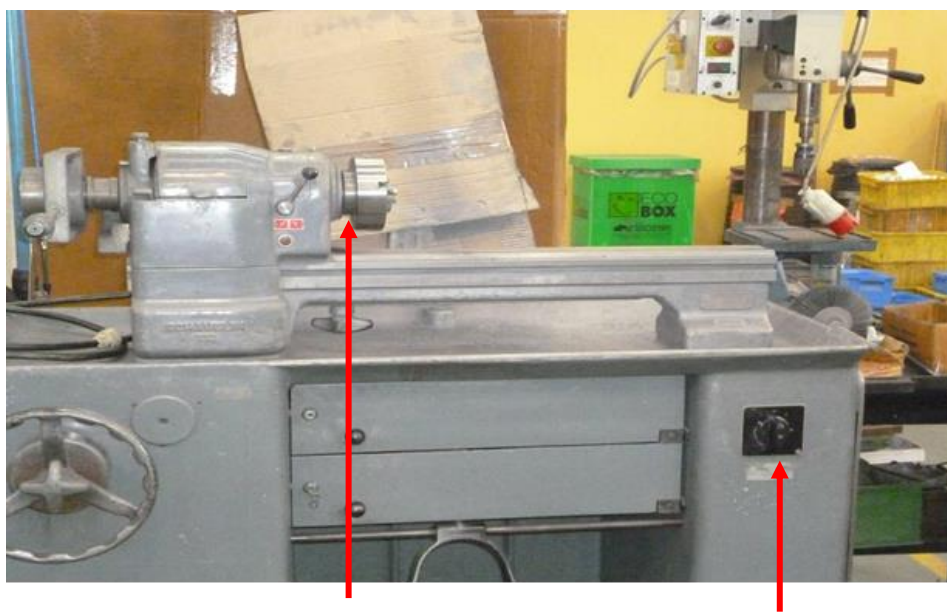
*Mandrino su cui era montata la barra filettata*

*Interruttore accensione / spegnimento*

In fase d'indagine si è accertata la non conformità del tornio alla direttiva macchine perché era privo del copri mandrino e della contropunta. Inoltre, la zona di lavoro non aveva alcuna protezione degli organi in movimento e del piano d'appoggio e mancava il fungo di emergenza.

- 1- PROVVEDERE ad adeguare il tornio costruito precedentemente all'emanazione di norme legislative e regolamentari di recepimento delle Direttive Comunitarie ai requisiti generali di salute e sicurezza
- 2- ADOTTARE misure tecniche ed organizzative affinché il tornio non sia utilizzato in modo improprio.
- 3- PROVVEDERE ad una adeguata formazione di ciascun lavoratore sulle procedure che riguardano l'uso delle attrezzature in particolare nel caso specifico del tornio.
- 4- PROVVEDERE a fornire ai lavoratori i DPI specifici così come identificati nel DVR.

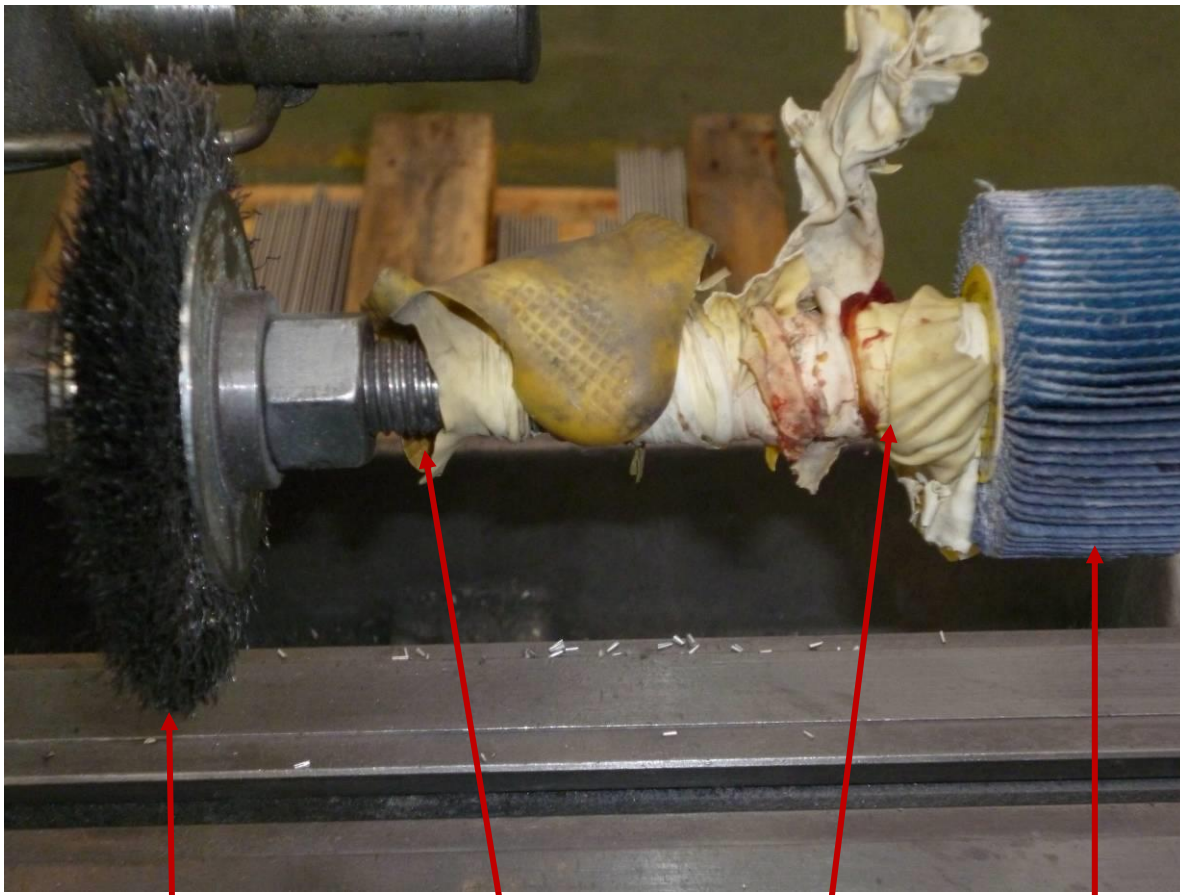
*Spazzola in fili di acciaio*

*Perno filettato*

*Spazzola lamellare*

*Guanto indossato dall'infortunata*

Su una barra filettata erano stati fissati un disco in fili di acciaio da un lato e una spazzola abrasiva lamellare all'estremità opposta. La rotazione della parte filettata poteva facilmente esporre il lavoratore al rischio di impigliamento perché mancavano le protezioni. Infatti, il sistema utilizzato dalla ditta è da considerarsi "auto costruito".

Aveva ricevuto come DPI soltanto gli occhiali e al momento dell'infortunio indossava i guanti che si era portata da casa, erano in gomma per uso domestico, del tipo utilizzato per lavare i piatti. Nel documento di valutazione dei rischi redatto dalla ditta, la dotazione dei DPI dell'infortunata risultava comprendere guanti, occhiali e scarpe antinfortunistiche.

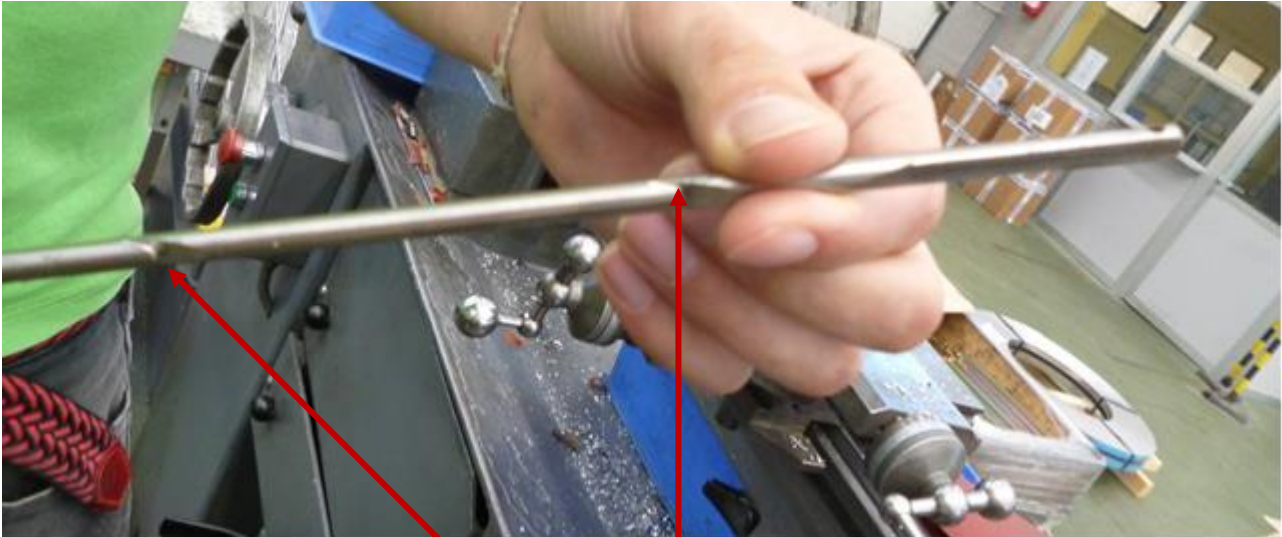
*Punti che dovevano essere sbavati*
