STORIE
D'INFORTUNIO

Fili invisibili nella notte

A cura di Francesco Sarnataro del Servizio PSAL della ATS Bergamo

Storia d'infortunio numero 72, dicembre 2019

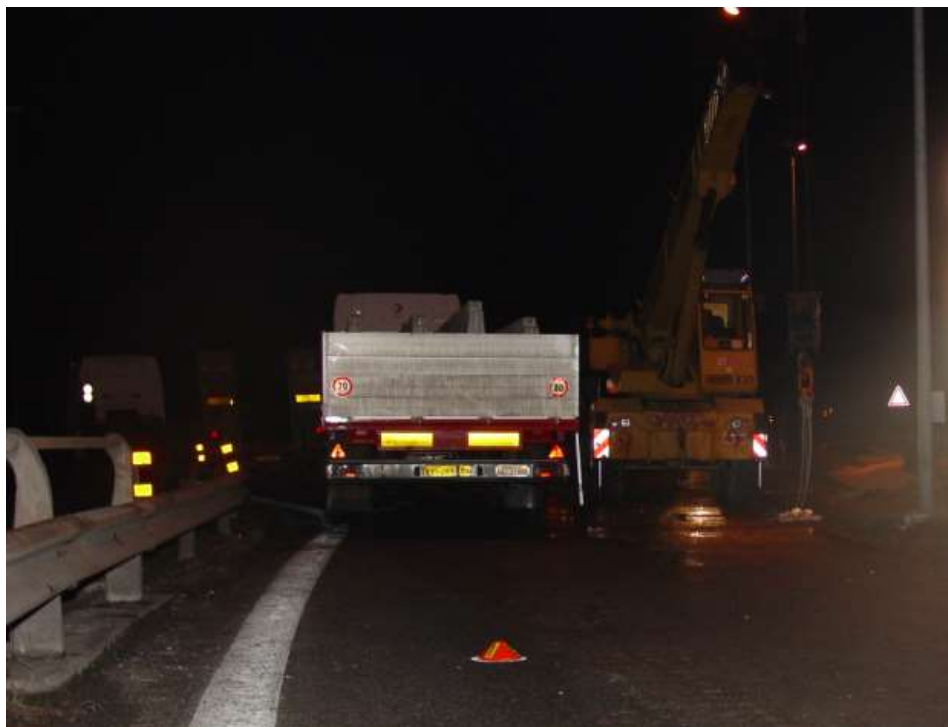
Accanto al camion una autogrù. La guida Roberto che dopo aver infilato nel gancio della gru le funi per legare i *new jersey*, solleva lentamente il braccio della gru, lo sfila un poco in orizzontale e lo posiziona sopra il pianale dell'autocarro (Figura 1).

Figura. 1. Camion carico di *new jersey* da scaricare a sinistra e autogrù a destra.

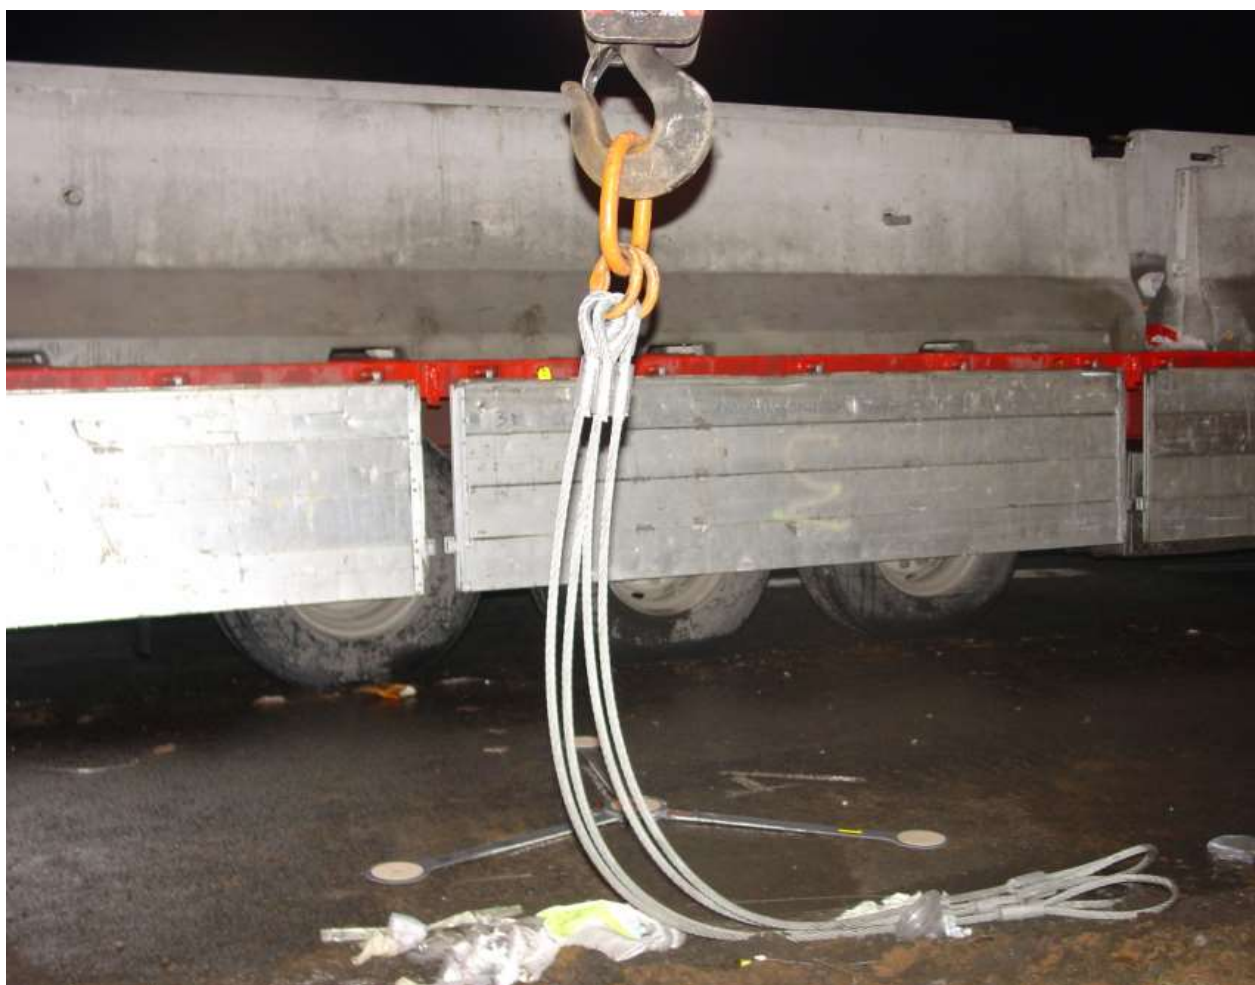
Proprio durante lo scarico del primo camion, a lavori appena iniziati Ugo con in mano i cavi per imbragare il *new jersey* rimane fulminato sul pianale del camion, dopo il contatto del braccio della gru con i fili elettrici a media tensione, che sono posizionati in alto, dieci metri sopra la zona dove stava lavorando (Figura 2).

Figura 2. Vista laterale del pianale del camion con le sponde abbassate carico di *new jersey* da scaricare. In primo piano, particolare del gancio dell'autogru con i cavi di imbragatura ancora inseriti.

L'area di lavoro era poco illuminata, non erano presenti mezzi di illuminazione supplementari, come un faro, simile a quello utilizzato da Giovanni, il tecnico dell'ENEL intervenuto più tardi.

Il rischio derivante dalle operazioni di utilizzo dell'autogrù vicino alle linee elettriche in tensione era stato individuato, disegnato e descritto nelle planimetrie allegate al Piano di Sicurezza e Coordinamento (PSC). Erano state previste due specifiche misure tecniche per gestirlo: un limitatore dello sbraccio della gru che assicurasse sempre e comunque una distanza minima di cinque metri dalla linea oppure la disattivazione temporanea della linea. Nessuna misura era stata attuata prima dell'infortunio mortale di Ugo. Solo dopo. Grazie all'intervento di Giovanni è stata tolta corrente alla linea e, dopo aver completato i lavori sotto di essa, è stata riattivata.
