# Toccando il vuoto

Storia d'infortunio numero 75, aprile 2020

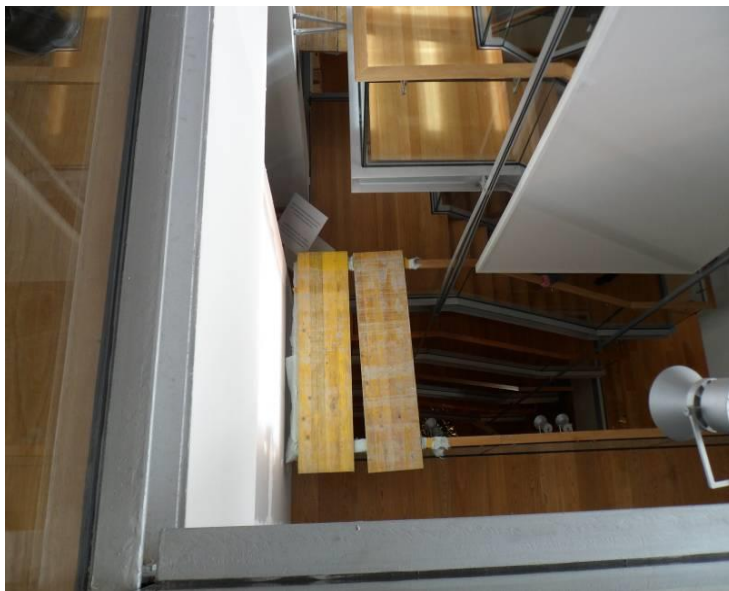
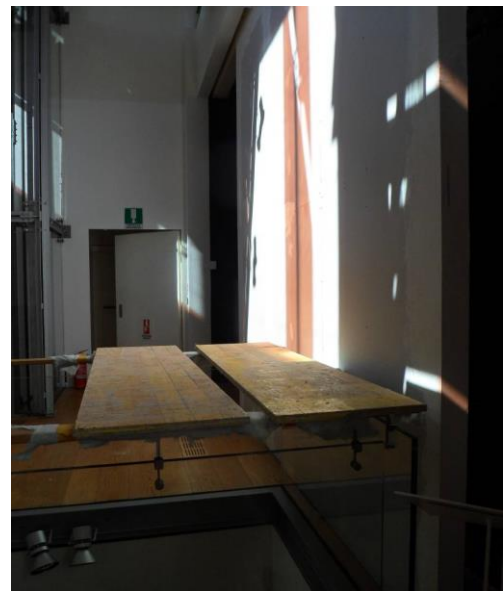
Figura 1: Piano di lavoro su cui operava l'infortunato

Quella mattina, Christian stava eseguendo i lavori di stuccatura delle pareti in cartongesso già installate nei giorni precedenti. Per eseguire le lavorazioni, Christian aveva allestito un piano di lavoro a circa undici metri da terra. Il piano era costituito da due assi in legno affiancate di dimensioni di 200 x 50 x 2,5 cm, appoggiate sui mancorrenti in legno dei pianerottoli della scala con un interasse d'appoggio di 157 cm (figura 1).

Durante l'esecuzione degli interventi di sigillatura, Christian ha esercitato una forza di spinta verso la parete di lavoro che ha comportato, come reazione, lo spostamento delle assi del piano di lavoro su cui era appoggiata la scala. Queste ultime, infatti, non erano vincolate e

l'attrito era diminuito dalla presenza del foglio di materiale tessile interposto alla base. È verosimile che lo scivolamento abbia provocato il ribaltamento della scala con conseguente caduta del lavoratore, unitamente alla scala metallica impiegata e agli attrezzi di lavoro utilizzati, sino al piano sottostante. La caduta da un'altezza di circa 11 metri ha causato lesioni tali da provocarne la morte.

Tra le principali cause che hanno determinato l'infortunio di Christian emerge la totale inadeguatezza dell'allestimento del piano di lavoro in altezza (alla quota di 11 m), su cui il lavoratore stava lavorando al momento dell'infortunio. Ciò è stato aggravato dalla precaria postazione di lavoro: l'imprudente utilizzo di una scala doppia pieghevole posta su due tavole anch'esse inadeguate perché erano tavole da cassero e non da ponte.

A loro volta le tavole non erano vincolate e per di più poggiavano su un tessuto a difesa del mancorrente in cileglio che le ha rese ancora più instabili. Altro fattore che ha concorso

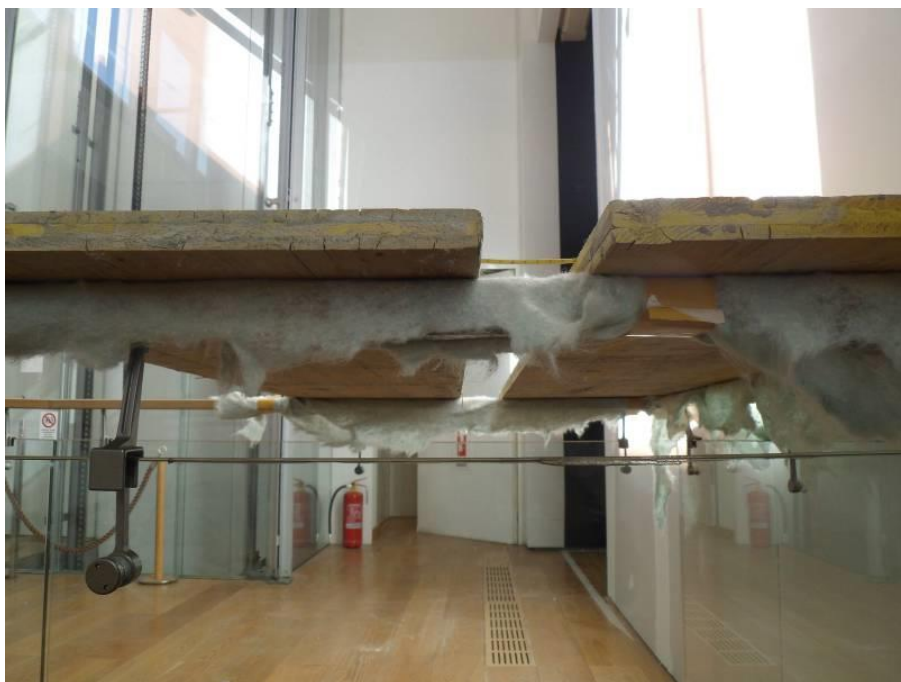
Per evitare di rovinare i mancorrenti in ciliegio, era stato interposto un foglio di materiale tessile. A loro volta, i mancorrenti erano sorretti mediante ganci metallici dalla struttura in vetro che costituiva la parete di delimitazione del pianerottolo delle scale (figura 2).

Figura 2: Vista laterale del piano di lavoro con mancorrente di posa, foglio di tessuto interposto e gancio metallico collegato ai cristalli sottostanti

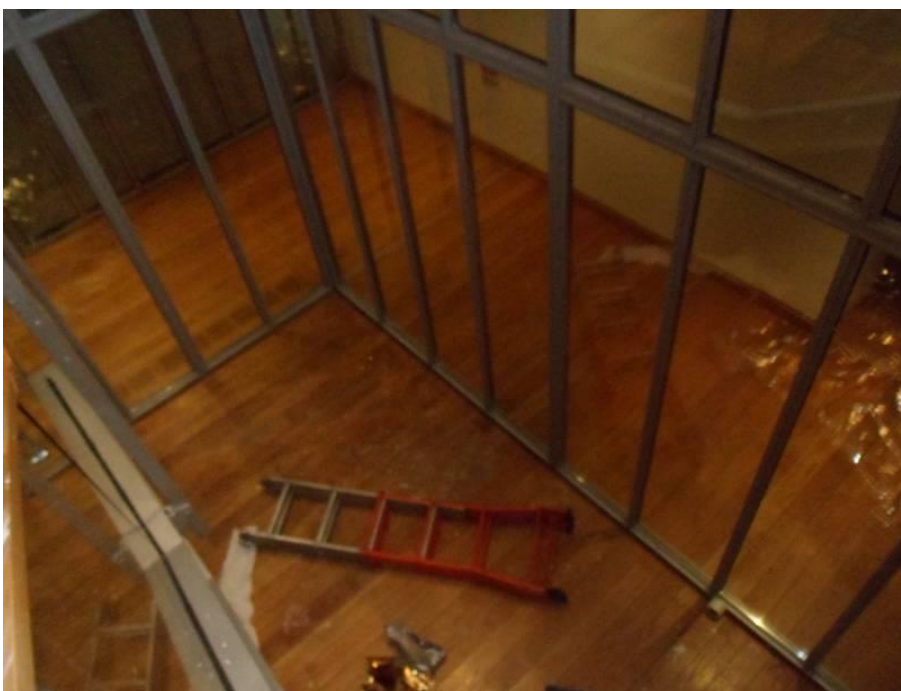
Su quel piano di lavoro avevano sistemato una scala metallica doppia estensibile (figura 3).

Figura 3: scala utilizzata dal lavoratore, vista dal piano di calpestio da cui è avvenuta la caduta
