Aria pesante al centro commerciale

a cura di Giovanni Debernardi, Servizio Pre.S.A.L. della Asl CN1

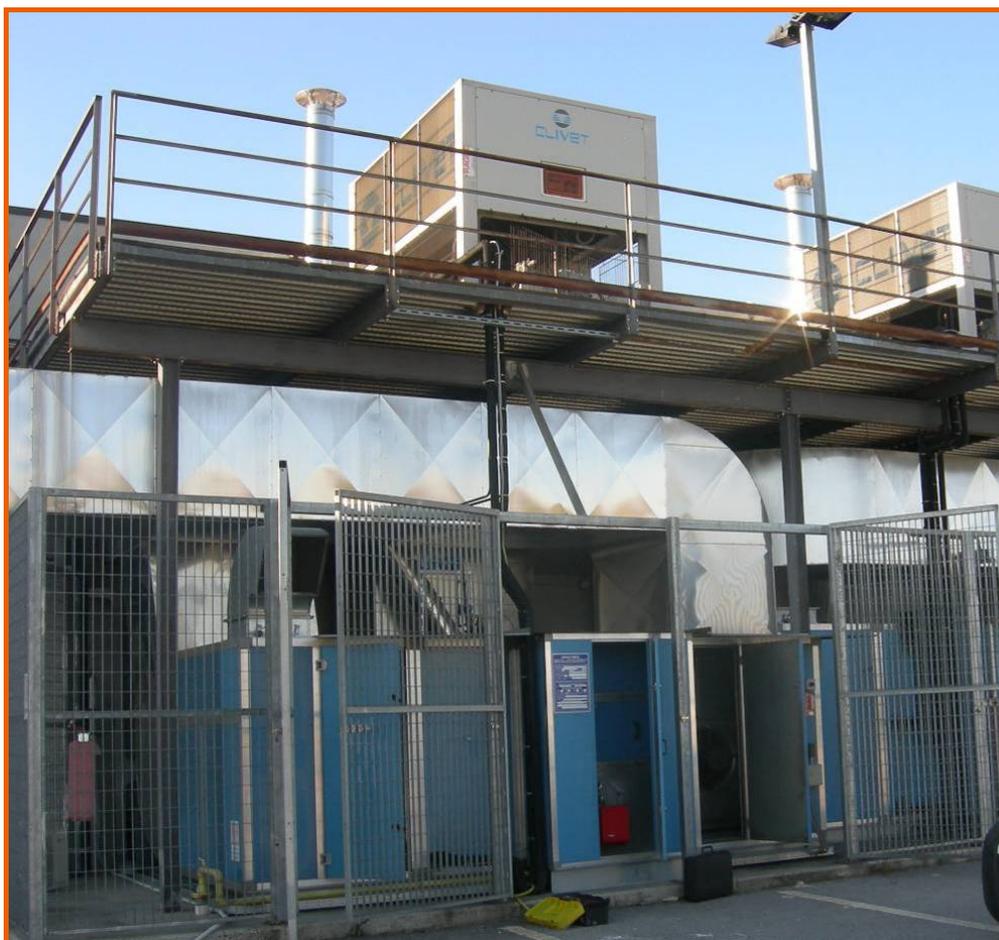
L'U.T.A. interessata dai fatti ha una portata dell'aria pari a 27.000 m³/h. La potenza termica è di 203 kW e quella frigorifera di 170 kW. È disponibile una seconda Unità Trattamento Aria uguale alla prima ma è da tempo inutilizzata.

L'unità è composta da un locale tecnico costituito da pannelli in poliuretano rivestiti internamente da lamiera zincata ed esternamente da lamiera plastifica. All'interno del locale è presente uno scambiatore di calore in acciaio inox costituito da una [camera di combustione](#) sulla cui sommità è presente un fascio tubiero. La camera di combustione è collegata a un bruciatore alimentato da gas metano. Per effetto della fiamma generata dalla combustione del gas metano e dei fumi di combustione che circolano nel fascio tubiero, si scalda il metallo e di conseguenza l'aria del locale tecnico. Un ventilatore sempre posto nel locale tecnico, fa sì che l'aria calda, filtrata e miscelata con una percentuale di aria presa dall'esterno, raggiunga i locali attraverso alcune condotte. All'interno dei locali vi sono delle "riprese", ossia tubazioni che prelevano l'aria dai locali e la convogliano all'interno del locale tecnico per la rimessa in circolo.

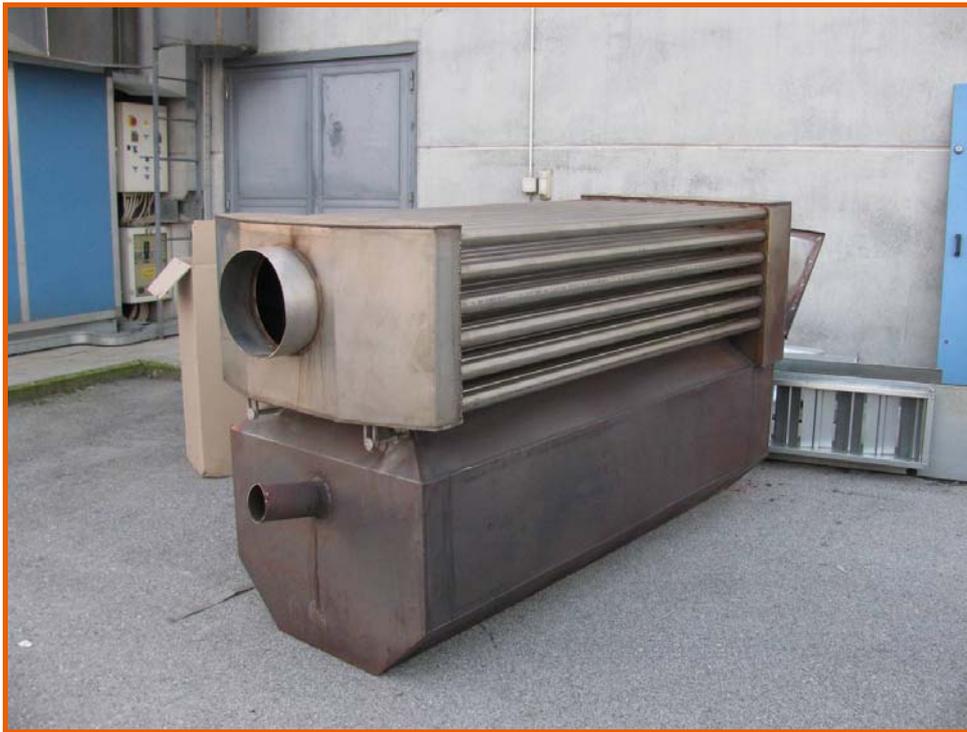
Scambiatore di calore

Nel corso dei sopralluoghi sono state rilevate **due fessure**, di modesta entità, nella parte anteriore destra e una **terza più importante**, posta nella parte inferiore della parete opposta al bruciatore, avente lunghezza totale pari a 20 cm e altezza di pochi mm per metà della lunghezza e circa 3 cm per la restante parte.

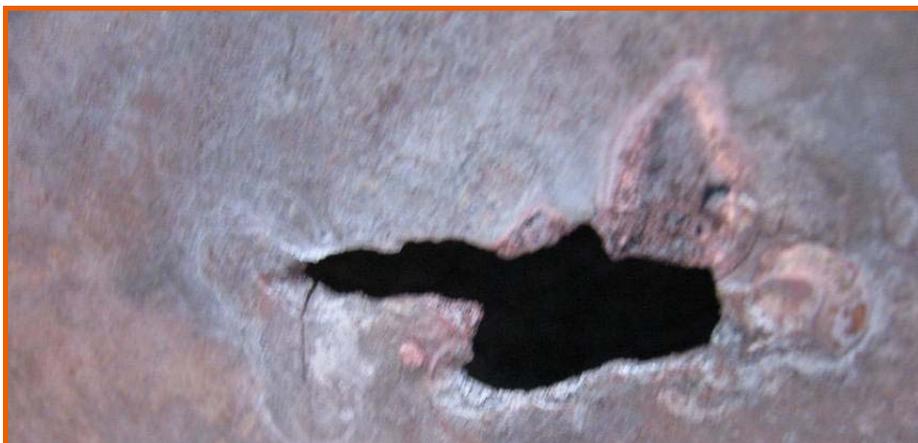
Fessure generate nelle lamiere

Da queste aperture, specie la più grande delle tre, sono fuoriusciti i fumi di combustione e conseguentemente il monossido di carbonio che è stato immesso nei locali commerciali attraverso l'impianto di ventilazione.

La formazione di crepe o fessurazioni nella camera di combustione, seppure realizzata in acciaio inox, è un fenomeno ritenuto possibile dal costruttore della caldaia come conseguenza di surriscaldamenti della camera. Si ritiene che la crepa si sia formata nel tempo e, a seguito di fenomeni di corrosione, si sia allargata assumendo le dimensioni sopra descritte.

Risulta difficoltoso quantificare in quanto tempo questa apertura si sia formata perché dipende da svariati fattori quali: la qualità dell'acciaio inox utilizzato, lo spessore delle lamiere, la presenza di sostanze o sali nell'aria che possono aver favorito reazioni acide, eventuali surriscaldamenti, ...

Secondo le informazioni raccolte, molti impianti di capannoni commerciali hanno negli ultimi anni **sostituito questo tipo di caldaie** con altri impianti in cui il riscaldamento dell'aria immessa viene effettuato per mezzo di fasci di tubi in cui circola vapore o acqua calda riscaldata con bruciatori posti in locali separati. Questo sistema evita il rischio di immissione di fumi di combustione nell'impianto di riscaldamento ad aria.

Se si hanno in esercizio ancora impianti simili a quello illustrato, l'indicazione che si può fornire ai conduttori degli impianti e a chi ne effettua la manutenzione è di prestare **particolare cura nella ricerca di fessure nelle lamiere**, eventualmente con strumentazioni appositamente dedicate a questo tipo di indagine. Inoltre, occorrono attenzioni particolari nella gestione e nella manutenzione come per esempio: una corretta pulizia dei filtri, una verifica del tensionamento delle cinghie di trasmissione del ventilatore, la verifica del funzionamento del termostato e controlli accurati dei fumi.

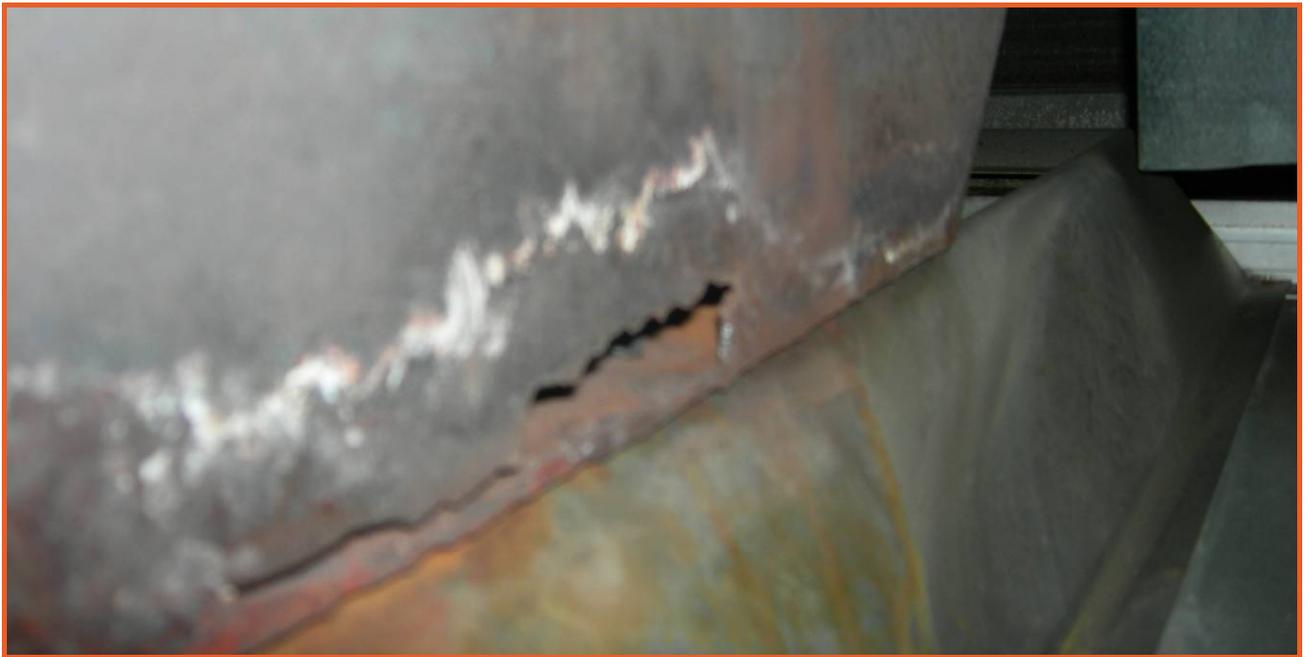
Fessure generate nelle lamiere
