INCENDIO ALLA THYSSENKRUPP DI TORINO

Sette lavoratori muoiono ustionati

a cura di Gabriele Mottura, Enrico Fileppo, Susanna Barboni Servizio Pre. S.A.L. della Asl TO5

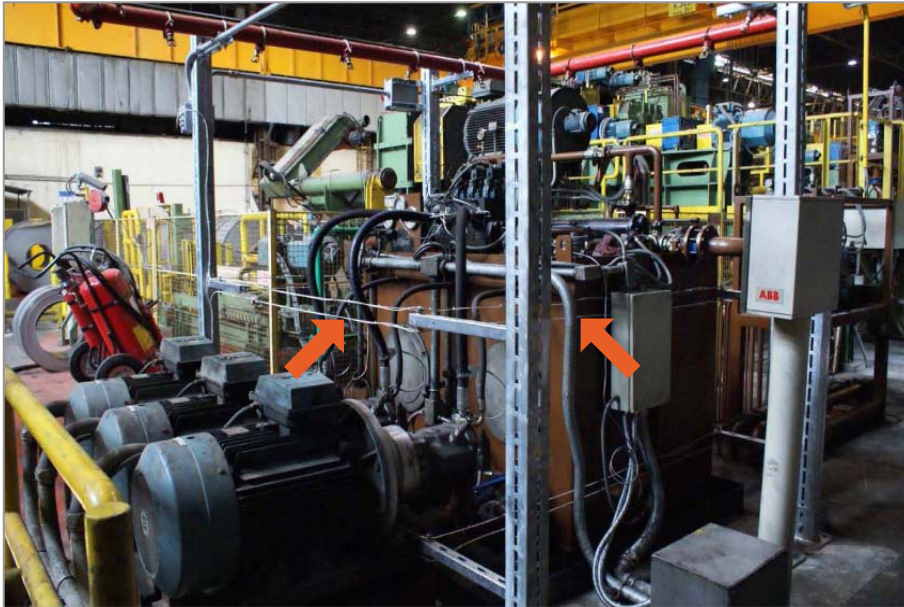
Figura 19: Linea di ricottura e decapaggio LAF4 di Terni

Esempio di centralina oleodinamica provvista di impianto automatico di rilevazione e spegnimento. L'attivazione dell'impianto di spegnimento avviene tramite una cordicella termosensibile installata lungo il perimetro della centralina. Questo è solo un esempio di un intervento tecnico volto a eliminare la necessità di intervento diretto dell'operatore in caso di incendio.
