STORIE  
D'INFORTUNIO

# Le forbici e la matassa

*A cura di Giampiero Bondonno, Marco Berrino Servizio PreSAL dell'ASL BI*

Storia d'infortunio numero 81, luglio 2021

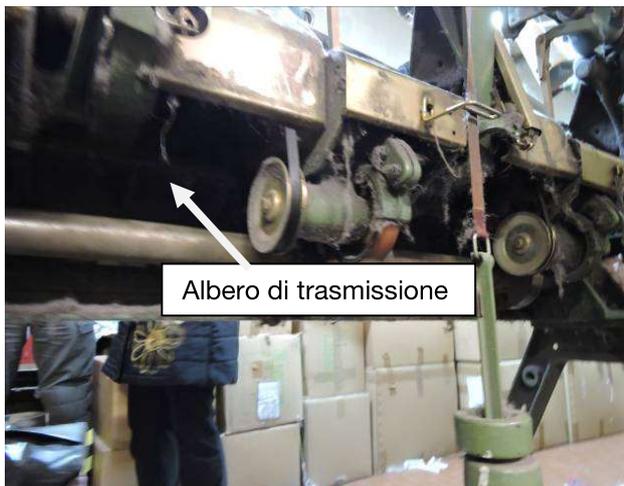
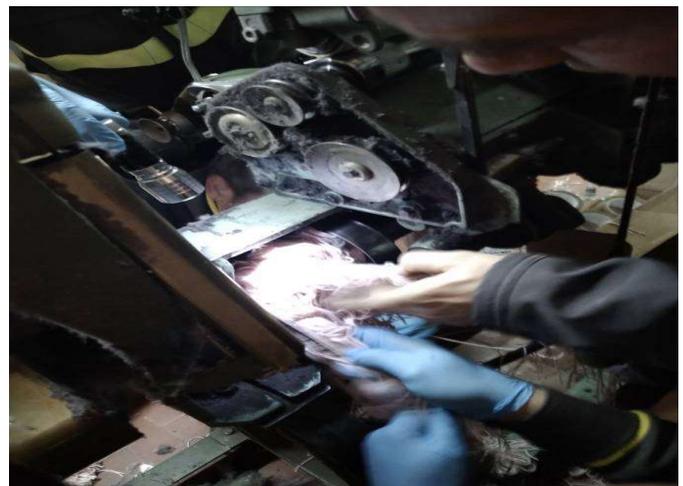
Anna si è chinata a raccogliere le forbici a terra, sempre con la matassa sul braccio destro e mentre faceva questo movimento si è sentita tirare il braccio verso la macchina. Molto probabilmente, a causa del movimento eseguito per raccogliere le forbici, si è avvicinata troppo alla parte inferiore della dipanatrice con la matassa. Essa, infatti, è stata ghermita dall'albero di trasmissione del moto, posto nella parte posteriore del corpo macchina della dipanatrice, che funzionava in ciclo di lavoro automatico. Di conseguenza il braccio e la mano destra di Anna sono stati trascinati verso la zona di pericolo.

L'albero di trasmissione del moto percorre da cima a fondo la dipanatrice ed è collegato tramite una cinghia al motore di alimentazione del moto della macchina. Ad ogni testa dell'attrezzatura, tramite la rotazione dell'albero di trasmissione, viene trasmessa la necessaria forza e velocità per poter trasformare le matasse in rocche. La trasmissione avviene mediante un sistema a frizione che trasferisce la forza e la rotazione alla testata.

Anna non riusciva a liberare il braccio dalla matassa che, in maniera repentina, le stringeva sempre di più la mano destra aggrovigliandosi sull'albero in rotazione fino quando non è intervenuto il datore di lavoro che ha spento la macchina dipanatrice.

L'infortunio è occorso a causa dell'assenza di protezioni nella zona dell'albero di trasmissione e anche per la posizione in cui era situato il pulsante di arresto della macchina. Esso, infatti, non era raggiungibile dall'infortunata, nella zona in cui si trovava per svolgere le lavorazioni di dipanatura.

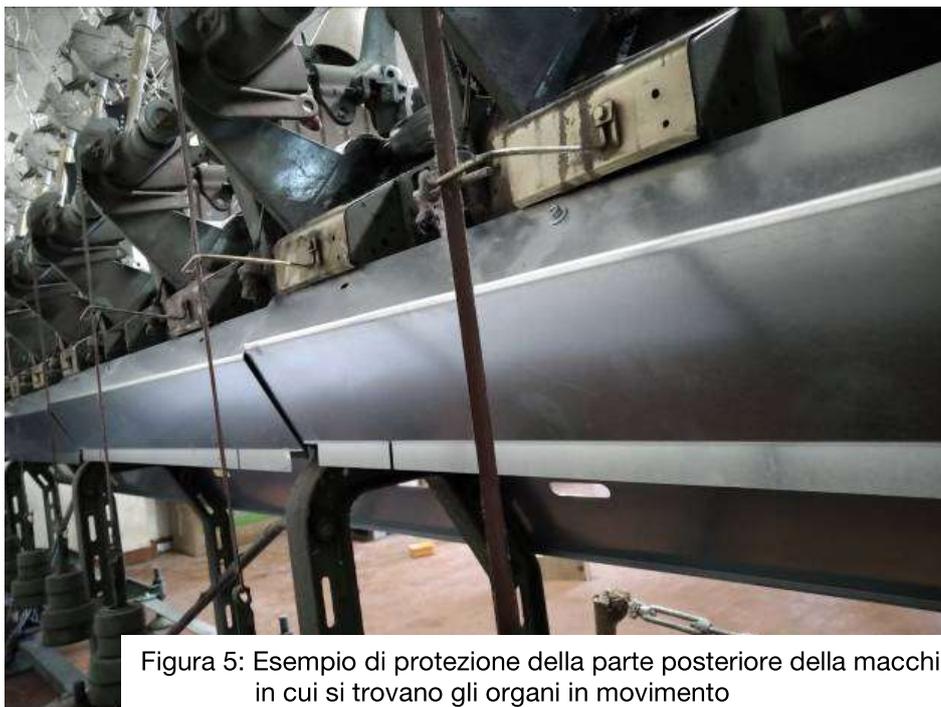
Figura 5: Esempio di protezione della parte posteriore della macchina in cui si trovano gli organi in movimento

L'incidento si sarebbe potuto evitare se fosse stata predisposta una protezione nella parte posteriore della macchina in cui si trovavano gli organi in movimento. Ad aggravare questo fatto, concorre la completa carenza di corsi di formazione ed addestramento di Anna, alla quale non era stata fornita alcuna informazione per svolgere il suo lavoro in sicurezza. Il Documento di Valutazione dei Rischi risultava inoltre assente della mansione e delle attrezzature utilizzate da Anna.
