STORIE
D'INFORTUNIO

84

Il dito fortunato

Storia d'infortunio numero 84, marzo 2022

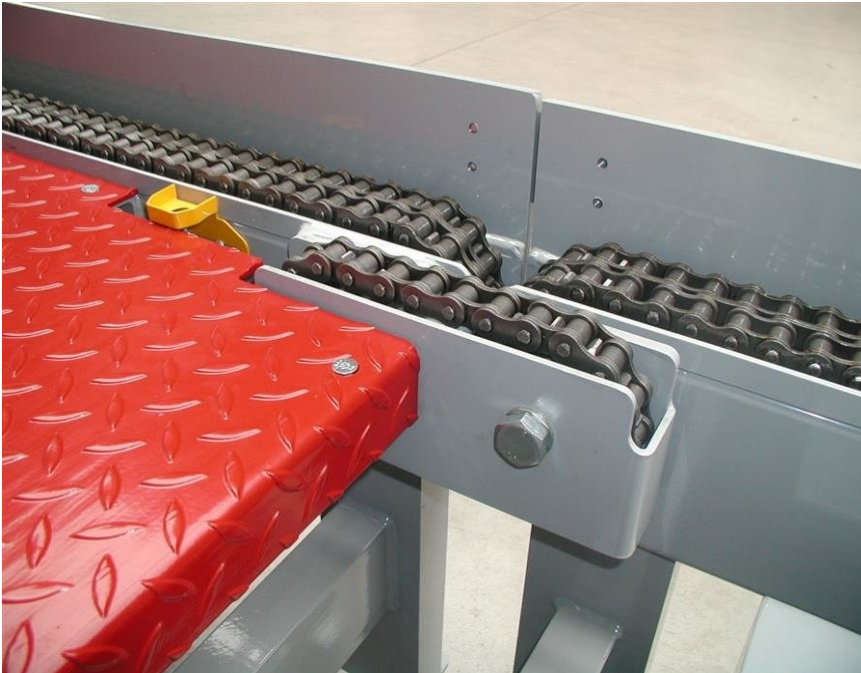
La mano di Valentina si era incastrata nel binario laterale, nella catena del trasportatore.

Sì, sicuramente, l'infortunio si poteva evitare con le protezioni degli organi in movimento su tutta la lunghezza del percorso delle corone dentate per catene a rulli.

Esempio di nastro trasportatore simile a quello dell'infortunio

Dopo l'infortunio, l'azienda apportò anche alcune modifiche strutturali alla pressa. Furono montate nuove corone dentate con la protezione fatta da un artigiano su misura per impedire l'entrata di qualsiasi oggetto in fase di movimento e aggiunti due pulsanti di emergenza per il fermo macchina in punti più facilmente raggiungibili.
