## Uno shanghai pericoloso —

*A cura di Michele Giacosa, Servizio PreSAL dell'Azienda Sanitaria Locale  
Torino 3.*

Storia d'infortunio numero 101

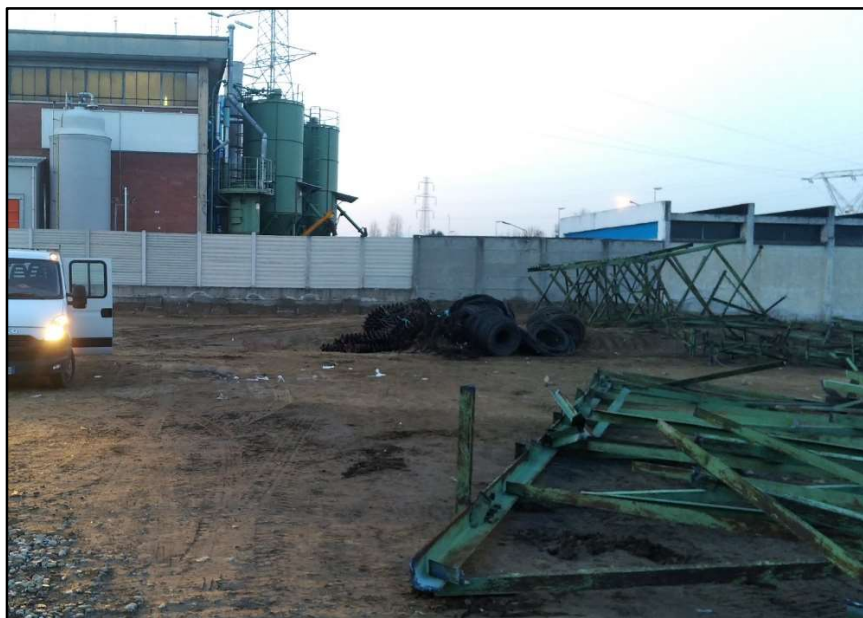
L'evento infortunistico è avvenuto alla sesta ora di lavoro, alla fine del mese di gennaio in un'area (piazzale) con pavimentazione in terra battuta (*Figura 1*). Un traliccio era già stato sezionato in tre parti, le quali, calate a terra con l'utilizzo di autogru, formavano tre ammassi di putrelle e profilati in acciaio, cosiddette "gabbie" o "conci".

*Figura 1. Area di terra battuta sulla quale sono accatastati i tralicci da smaltire.*

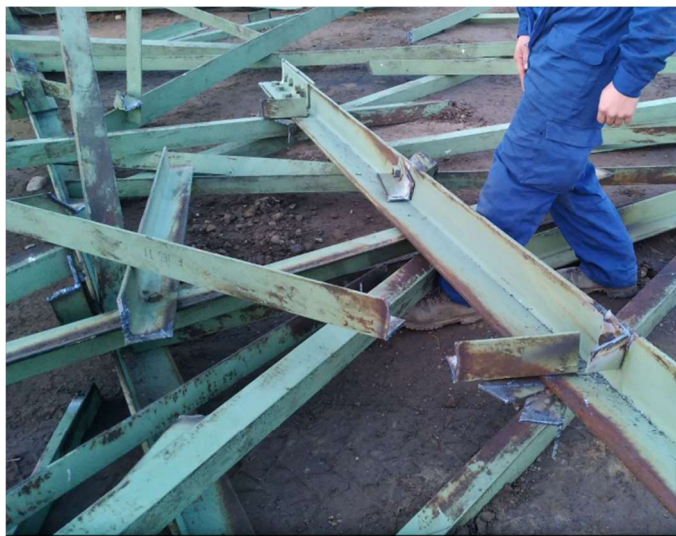
Mario era all'interno della zona dove si trovava la "gabbia" ormai quasi completamente smantellata e con gli spezzoni di profilati in acciaio in parte adagiati a terra uno sull'altro disordinatamente; in particolare il capo squadra si trovava con i piedi, caviglie e gambe posizionati in prossimità di alcuni spezzoni di profilato angolare sorretti a loro volta da altri spezzoni già a terra ed accatastati alla rinfusa. Al momento del taglio e sezionamento di un tratto di profilato di dimensioni e peso importanti che si trovava all'altezza del suo ginocchio, il profilato è scivolato per gravità sui pezzi sottostanti che lo sorreggevano ed è andato in contatto con la gamba sinistra dell'infortunato, con un movimento "a forbice", che ha causato l'intrappolamento della gamba e la frattura della tibia sinistra.

*Figura 2. Zona di contatto con l'agente materiale che ha determinato l'infortunio.*

Gli elementi in acciaio costituenti il supporto temporaneo sui quali era appoggiato il profilato, di dimensione e peso importanti, che l'infortunato ha provveduto a tagliare, non potevano sorreggere il peso e contrastare lo scivolamento del pezzo contro la gamba; per questo le procedure di lavoro prevedevano l'utilizzo di un apparecchio di sollevamento per mettere in sicurezza il carico.

La mancata predisposizione di Procedure o Istruzioni di lavoro che vadano maggiormente in dettaglio, anche per lavorazioni di bassa complessità come quella descritta nella storia permette di definire più adeguatamente la dotazione di uomini e mezzi da assegnare a tale lavorazione (es. squadre composte sempre da tre addetti con la disponibilità di un automezzo con gru assegnato ad ogni squadra).

In sostanza, nel caso specifico presentato, il Sig. Mario, in qualità di Preposto, avrebbe dovuto interrompere le operazioni al momento che l'autocarro con gru non era più disponibile, inoltre, in base alla Info-Formazione ricevuta, avrebbe dovuto accertarsi ed eventualmente segnalare formalmente la mancanza di un Coordinatore della Sicurezza.
