STORIE  
D'INFORTUNIO

# La levatrice

*A cura di Andrea Sbrancia, AST Macerata, UOSD Epidemiologia, Promozione della salute e Comunicazione del rischio*

Storia d'infortunio numero 103

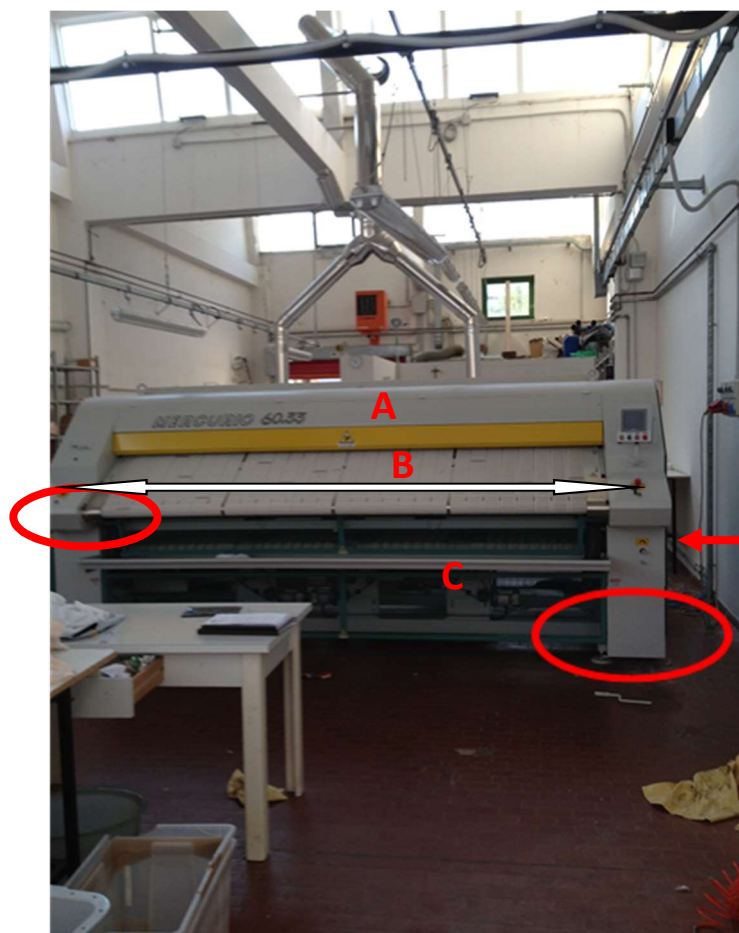
-Purtroppo il macchinario, che stira e piega automaticamente la biancheria, a volte si inceppa. Si inceppa soprattutto quando stiriamo i grembiuli che hanno quei maledetti lacci.

Foto 1: Sono evidenziati a sinistra il punto dove la lavoratrice è rimasta intrappolata e a destra la manovella necessaria per la rotazione manuale dei rulli. La freccia indica l'adesivo giallo che invita a ruotare la "manichetta" esclusivamente in senso orario. Le tre lettere indicano rispettivamente la protezione materiale sensibile gialla, il riparo fisso e il riparo mobile interbloccato. La freccia bianca evidenzia la distanza di circa 400 cm fra i due funghi d'emergenza.

Come un fiume in piena continuò il suo racconto: - Il mangano essiccante non possiamo fermarlo in quanto potrebbe addirittura incendiarsi per surriscaldamento. Anche premendo i pulsanti di emergenza, i rulli pressori, che hanno una temperatura superiore ai 100 gradi, continuano a girare per diverso tempo sino a raffreddamento avvenuto -

- Come ci hanno spiegato i tecnici della ditta costruttrice, l'impigliamento si risolve raggiungendo i rulli della sezione piegatura e tirando verso di sé la biancheria rimasta bloccata. Occorre sollevare con una mano la griglia di protezione e con l'altra raggiungere il capo da estrarre applicando una forza contraria a quella esercitata dai rulli. L'abbiamo fatto tante volte...-

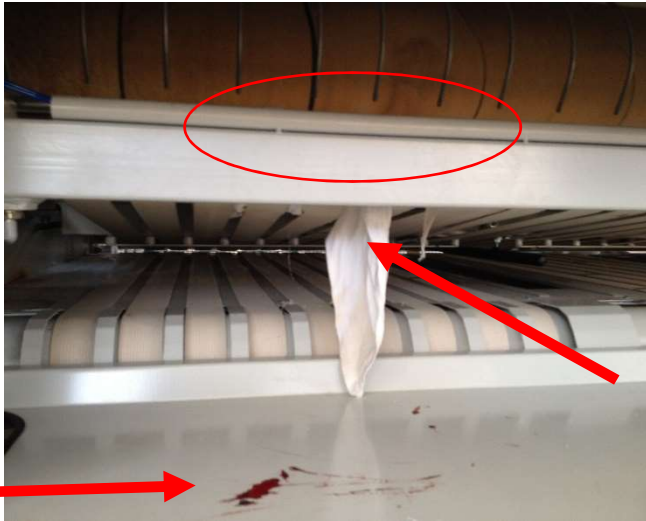
Foto 2: vengono evidenziate dall'alto in basso: il punto di intrappolamento, il capo rimasto impigliato e alcune tracce ematiche.

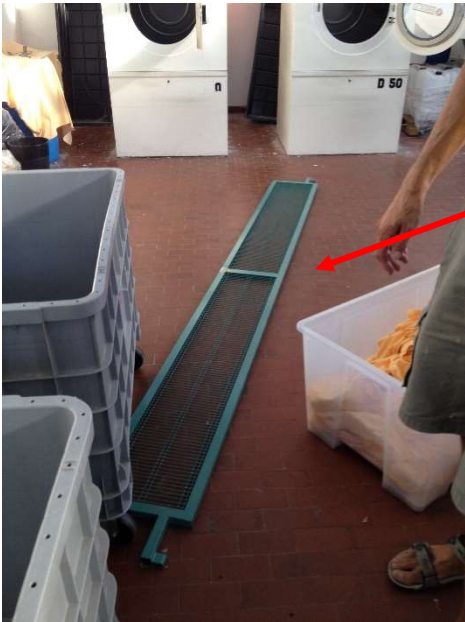
Foto 3: Evidenziato dalla freccia il riparo fisso rimosso per agevolare le operazioni di soccorso.

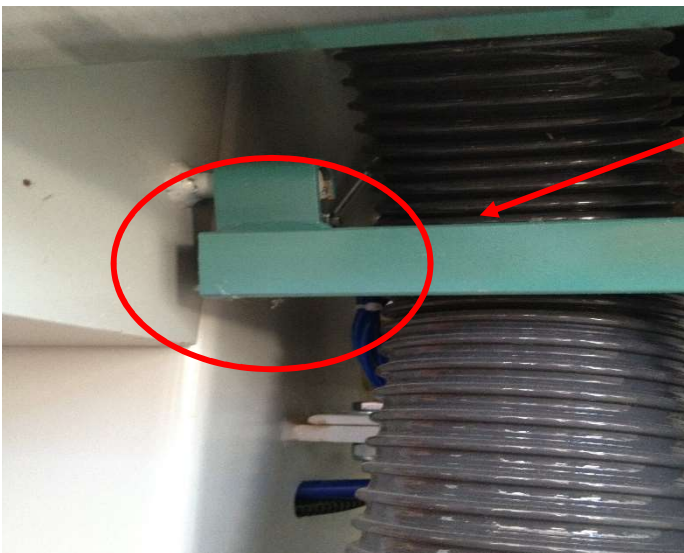
La macchina marcata CE aveva tutte le protezioni mobili interbloccate; questo era ciò che riportava il manuale, la realtà evidenziava altro. I pulsanti d'emergenza dei mangani e delle calandre, che hanno rulli a movimento contrapposto, non devono soltanto comandare il fermo macchina ma devono anche attivare l'inversione del moto o l'abbattimento di uno dei due rulli. Anche qui la realtà era un'altra.

Foto 4: In evidenza uno dei due cardini per mezzo dei quali il riparo fisso di colore verde può essere alzato rimanendo incernierato alle due estremità.

I costruttori del mangano avrebbero dovuto prevedere specifiche limitazione sulla tipologia di capi da stirare vietando espressamente la biancheria dotata di lacci o nastri... Avrebbero dovuto adottare anche una protezione mobile interbloccata da microinterruttore e non una finta protezione fissa che consentiva di risolvere gli impigliamenti senza spegnere la macchina... infine avrebbero dovuto applicare un comando di emergenza con l’inversione del moto dei rulli... Tutte modifiche e accorgimenti che sono stati adottati nei modelli di macchine prodotte successivamente all’infortunio”

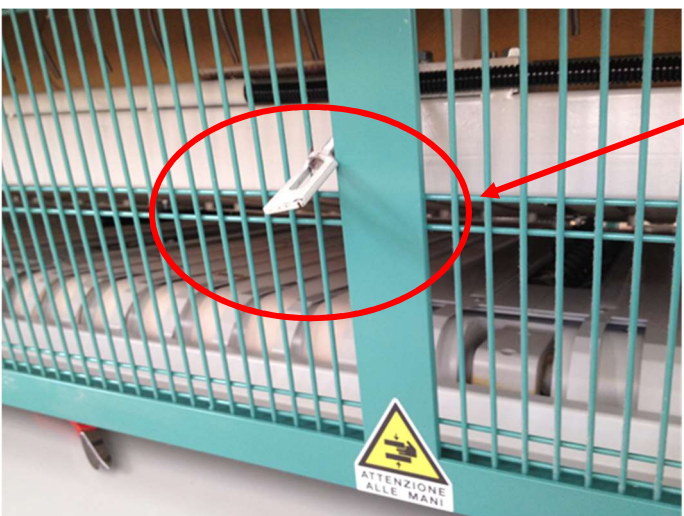
Foto 5: in evidenza il sistema di fissaggio della protezione fissa munito alla sua estremità di un dado a farfalla che per conformazione, mediante una semplice rotazione manuale di 90 gradi, consente il sollevamento della grata di protezione.

La ditta costruttrice aveva scelto, consapevolmente, la strada più semplice, la più economica e competitiva per il mercato, non certamente la strada più sicura...
