# 105

# Troppe cose non erano chiare a tutti...

Storia d'infortunio numero 105

A cura di Roberto Calisti, Stefania Massacesi, Daniela Napolitano, Rosa della Gatta, UOC SPreSAL Epidemiologia Occupazionale AST Macerata

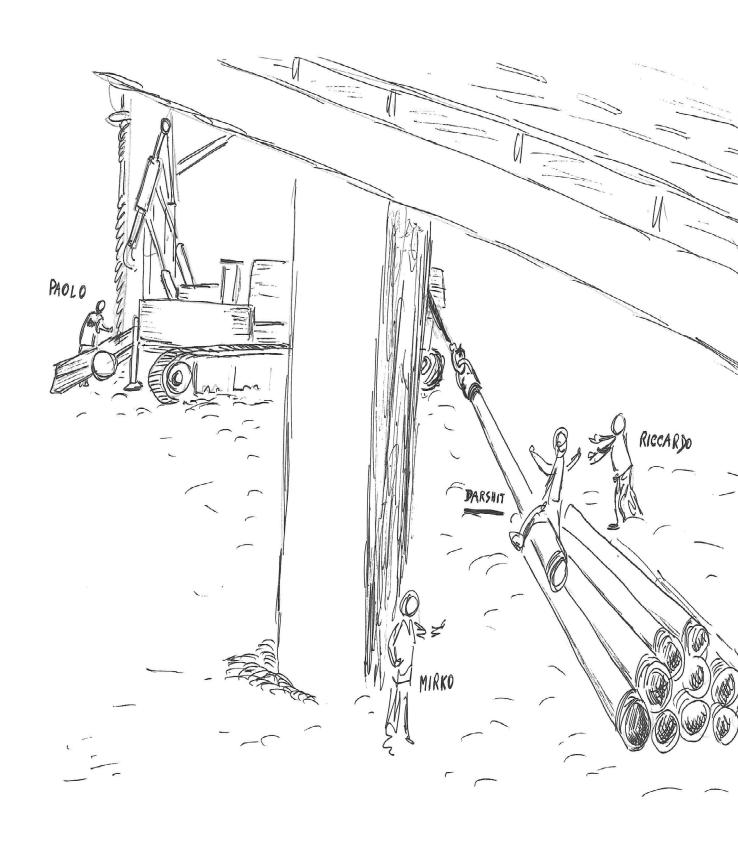
Disegno 1 – Ricostruzione della disposizione di lavoratori, macchinari, manufatti e attrezzature al momento dell'infortunio

- ✓ Darshit stava accompagnando con un piede il movimento dello spezzone di tubo che veniva sollevato, sfilandolo da una catasta;
- ✓ nel corso del sollevamento e del trascinamento il tubo si staccava dalla testina di sollevamento, cadendo colpiva un "bordo" (ovvero un "braccio") della macchina e rimbalzava;
- ✓ Darshit, che era venuto a trovarsi a cavalcioni del tubo, veniva sbalzato e catapultato a circa due metri di distanza e, cadendo a terra, batteva con violenza la schiena.

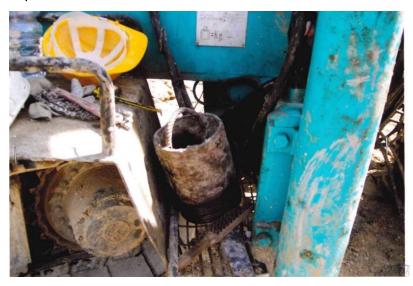
Figura 3 - Testina di sollevamento "artigianale"

- ✓ la testina di sollevamento non era di quelle che vengono fornite da chi fornisce i tubi di armatura, ma era stata realizzata "artigianalmente" saldando un tratto di tondino di ferro "da cemento armato", incurvato a formare una sorta di manico, a un piccolo spezzone di tubo filettato "a femmina";
- ✓ la filettatura della testina di sollevamento era sporca di fango e usurata, nulla garantiva che la filettatura medesima fosse di passo adeguato a quella dei tubi da spostare.

- inadeguato controllo delle attrezzature di lavoro (erano state "pacificamente" accettate delle testine di sollevamento "artigianali" e di cui quindi non era verificata la conformità alle caratteristiche tecniche indicate nel Piano di Sicurezza e Coordinamento);

- inadeguati o assenti interventi di pulizia / riparazione / sostituzione delle attrezzature di lavoro: nessuno ha provveduto a controllare l'effettiva tenuta della solidarizzazione tra testina filettata e spezzone tubolare; la pulizia della testina, prima dell'avvitamento, è stata fatta in modo frettoloso o addirittura non è stata fatta – tra l'altro da persona non facente parte della squadra di lavoro;

Va garantito che i lavoratori abbiano consapevolezza di quanto sia importante verificare l'adeguatezza e l'integrità dei manufatti e delle attrezzature di lavoro, che devono essere oggetto di costante e idonea manutenzione (art 71 del D.Lgs. 81/2008).
