## TANTE MISURE PER NULLA

*a cura di Marcello Libener, Servizio Pre.S.A.L. della Asl AL*

### Che cosa è successo

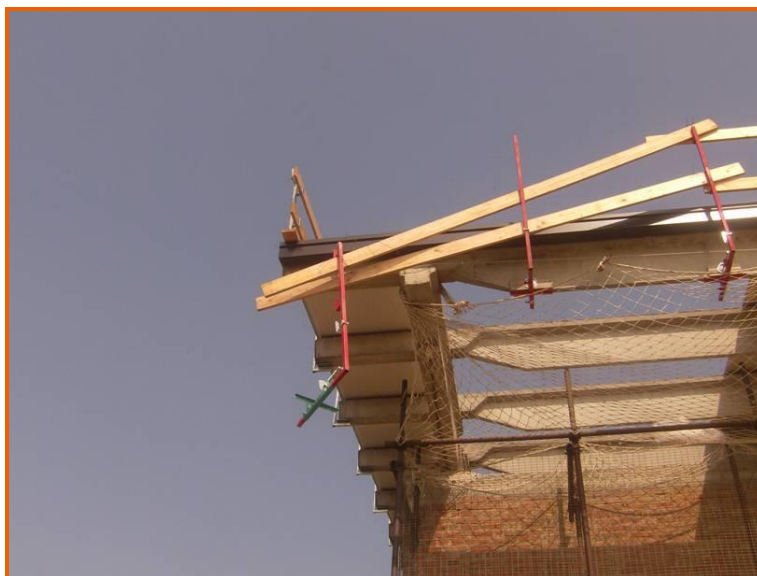
Dopo l'infortunio, il parapetto di protezione del bordo era divelto in prossimità dell'angolo sud-ovest della copertura del fabbricato.

Il parapetto di protezione del bordo del tetto non era stato installato correttamente e non ha sostenuto il lavoratore quando si è appoggiato dopo aver perso l'equilibrio. Inoltre, pur non essendo chiaro se il lavoratore disponesse di imbracature di sicurezza, mancavano le linee vita a cui ancorarsi.

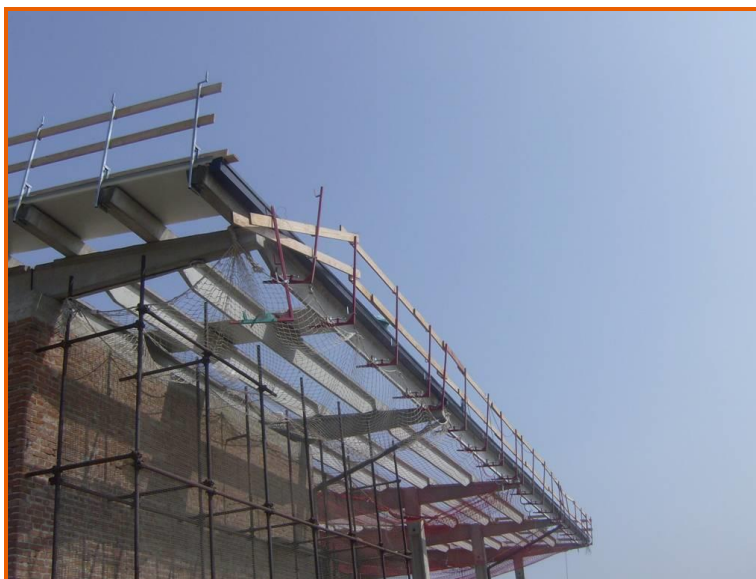
Le misure di protezione contro la caduta dall'alto previste dal Piano di Sicurezza e Coordinamento (PSC) erano costituite da elementi di ponteggio su un lato, parapetti sui quattro bordi, reti anticaduta su una parte dell'area sotto quella di lavoro.

Tante misure per nulla: l'insieme degli apprestamenti non forniva una protezione adeguata per i lavoratori che operavano in quota.

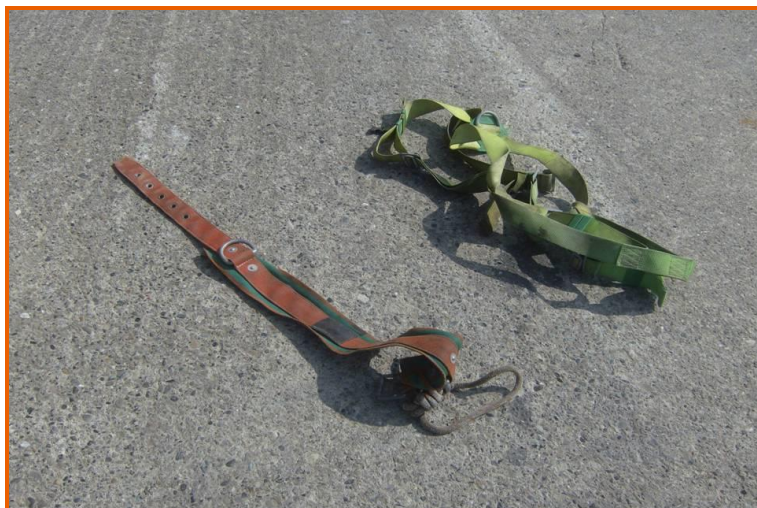
Questo aspetto è poco rilevante in quanto entrambe le imbracature erano prive di cordino. Una delle due era una cintura di posizionamento e alla quota di lavoro non sono stati rinvenuti ancoraggi o linee vita idonee all'utilizzo delle imbracature.

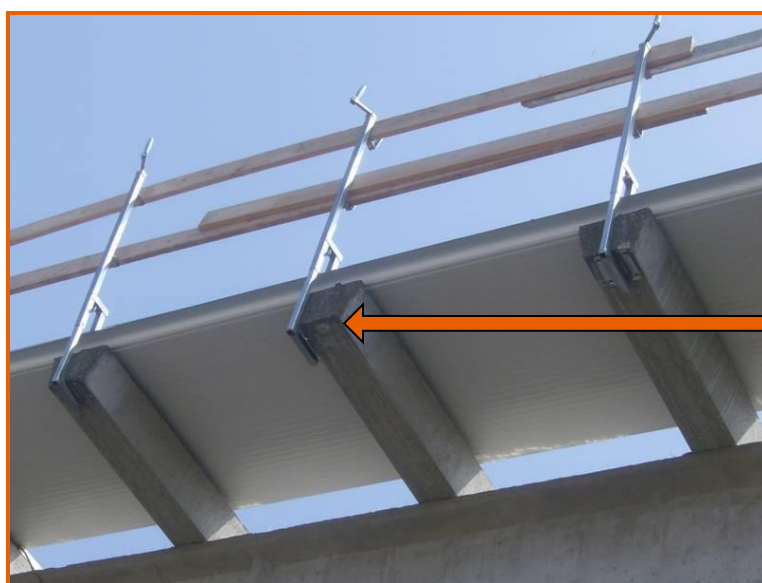
- la tipologia dei parapetti non era adatta allo scopo perché doveva essere usata su supporto in legno e non in cemento armato come nel caso specifico;
- i parapetti lungo i bordi dei lati sud e nord non garantivano una protezione idonea perché erano costituiti solamente da due correnti ed erano circa 10 cm più corti rispetto al metro considerato sufficiente a proteggere contro la caduta dall'alto;
- come è avvenuto per il montante che si è sganciato (fatto non più verificabile), i parapetti non erano fissati adeguatamente come è evidente anche per il 5° montante posto sul lato ovest contando dall'angolo dal quale è caduto Roberto;

*Particolare del fissaggio inadeguato di un montante*

L'utilizzo di parapetti con montanti a vite non è consigliabile per questo tipo di lavori in quanto la rimozione e poi l'installazione dei pannelli di copertura non consente un corretto utilizzo di quel tipo di parapetto.

Infine, una volta scelto il parapetto più idoneo dovrà essere verificata la sua adeguata installazione.

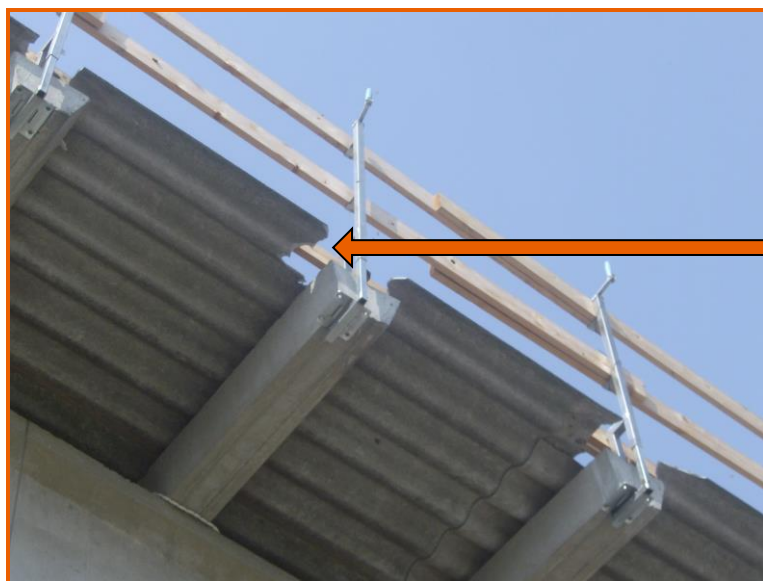
- la relazione di calcolo non considera l'inidoneità della tipologia di parapetto utilizzato lungo i bordi dei due lati più lunghi del fabbricato ovvero non indica come la tipologia di parapetto "Veroni 112 L" possa essere adattato ad un supporto diverso dal legno e perché non sia rispettato l'interasse (distanza tra un montante e l'altro) minimo di 1.400 mm;
- la soluzione adottata si è rivelata assolutamente inadeguata essendo evidente nel corso del sopralluogo che l'installazione dei parapetti sulle due testate ha comportato la preventiva demolizione delle parti più esterne delle lastre di copertura in cemento amianto (bordi lati ovest ed est per la parte di lastre ancora in opera).

*Particolare delle demolizioni delle parti esterne delle lastre di copertura in cemento amianto*
