STORIE
D'INFORTUNIO

La levatrice

Storia d'infortunio numero 103

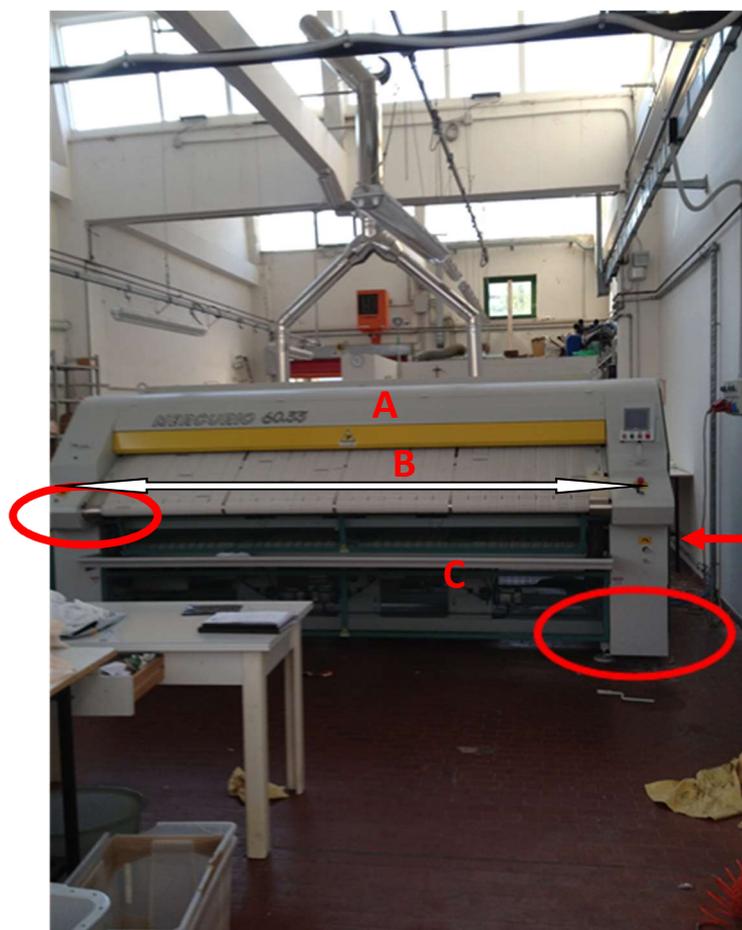
Foto 1: Sono evidenziati a sinistra il punto dove la lavoratrice è rimasta intrappolata e a destra la manovella necessaria per la rotazione manuale dei rulli. La freccia indica l'adesivo giallo che invita a ruotare la "manichetta" esclusivamente in senso orario. Le tre lettere indicano rispettivamente la protezione materiale sensibile gialla, il riparo fisso e il riparo mobile interbloccato. La freccia bianca evidenzia la distanza di circa 400 cm fra i due funghi d'emergenza.

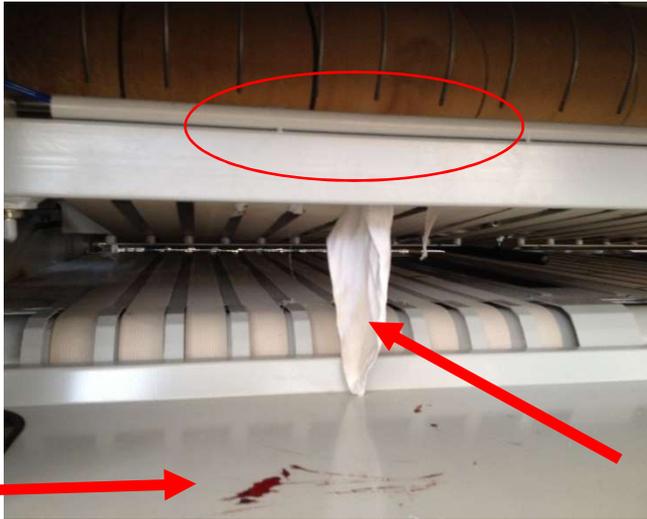
Foto 2: vengono evidenziate dall'alto in basso: il punto di intrappolamento, il capo rimasto impigliato e alcune tracce ematiche.

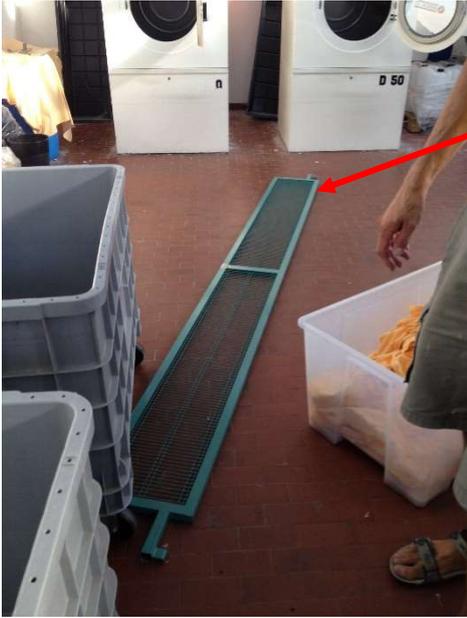
Foto 3: Evidenziato dalla freccia il riparo fisso rimosso per agevolare le operazioni di soccorso.

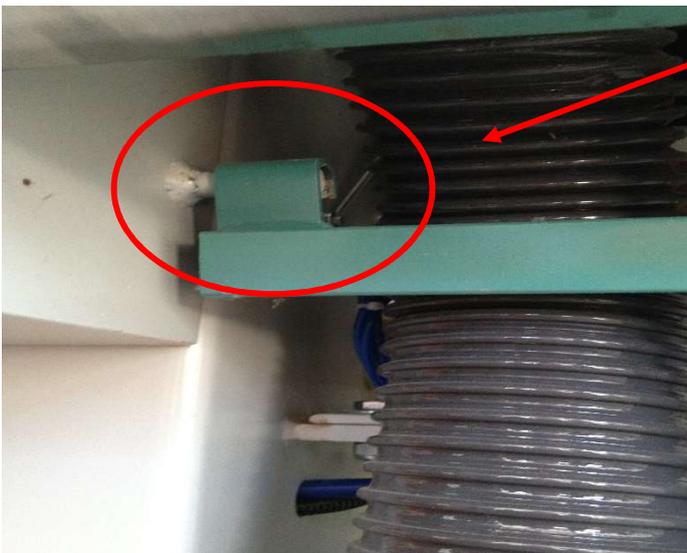
Foto 4: In evidenza uno dei due cardini per mezzo dei quali il riparo fisso di colore verde può essere alzato rimanendo incernierato alle due estremità.

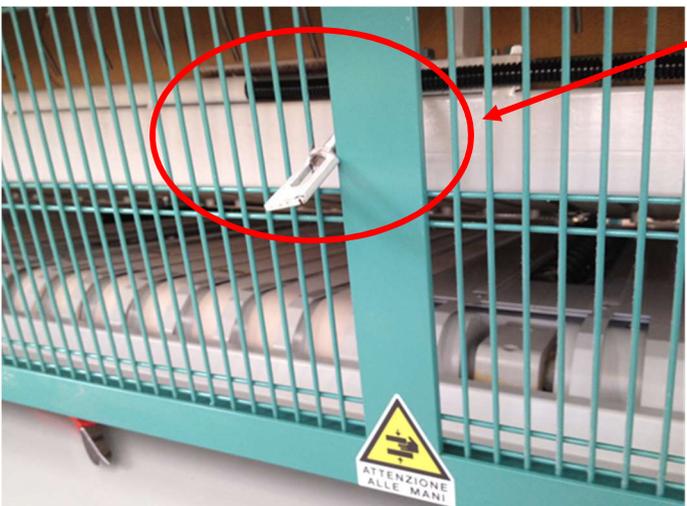
Foto 5: in evidenza il sistema di fissaggio della protezione fissa munito alla sua estremità di un dado a farfalla che per conformazione, mediante una semplice rotazione manuale di 90 gradi, consente il sollevamento della grata di protezione.

- non avesse evidenziato, in più punti del manuale, che tutte le protezioni sono controllate da micro-interruttori quando, nella realtà, la protezione dei rulli piegatori risultava non interbloccata. (La ditta produttrice è consapevole che nella zona dove termina la fase di stiratura ed inizia la piegatura si verificano con più probabilità gli intasamenti che possono essere risolti in modo rapido sollevando la griglia di protezione ed estraendo a forza il capo impigliato, tutto questo senza interrompere il ciclo produttivo mediante lo spegnimento della macchina.)

I costruttori del mangano avrebbero dovuto prevedere specifiche limitazione sulla tipologia di capi da stirare vietando espressamente la biancheria dotata di lacci o nastri... Avrebbero dovuto adottare anche una protezione mobile interbloccata da microinterruttore e non una finta protezione fissa che consentiva di risolvere gli impigliamenti senza spegnere la macchina... infine avrebbero dovuto applicare un comando di emergenza con l’inversione del moto dei rulli... Tutte modifiche e accorgimenti che sono stati adottati nei modelli di macchine prodotte successivamente all’infortunio”
