STORIE
D'INFORTUNIO

110

Il marinaio invisibile

Storia d'infornio numero 110, febbraio 2025

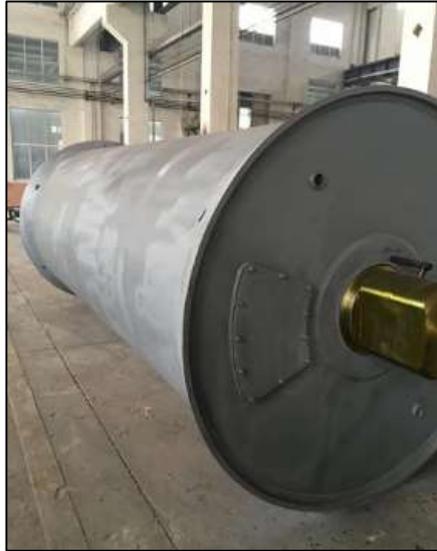
Figura 1: rullo di scorrimento

L'infortunio è avvenuto in una soleggiata mattina di novembre del 2021, caratterizzata da un notevole mare mosso, a bordo di una motopesca² attrezzata per la pesca a strascico. L'area dove operava il marinaio era a poppa dell'imbarcazione, dove si trovava il rullo di scorrimento (Figura 1) della rete (rullo di poppa) sostenuta da un sistema di corde che finiscono sui tamburi/verricello³ collegati alla presa di forza del motore. L'attività di Nadir consisteva nel calare e ritirare la rete in mare attraverso il rullo di scorrimento, con l'aiuto

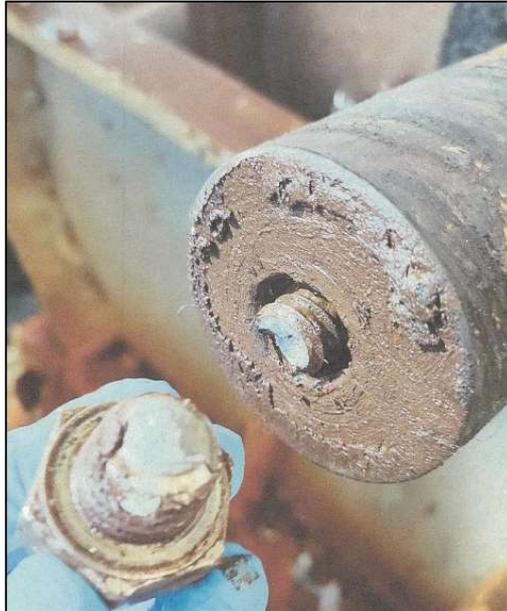
Il rullo di scorrimento della rete da pesca presenta alle estremità due tamburi, fissati entrambi da un bullone e un sistema di corde che sorreggono la rete da pesca, avvolte al tamburo e collegate alla presa di forza del motore. Il bullone di fissaggio del tamburo, situato sul lato destro, improvvisamente si è rotto (Figura 2), facendo sfilare il tamburo dal cilindro collegato al motore.

Figura 2: bullone di fissaggio del tamburo rotto

Conseguentemente, la corda avvolta in esso, perdendo tensione, è caduta in parte sul marinaio. Essendo la corda pesante, Nadir ha perso l'equilibrio, ha presumibilmente battuto la testa sul rullo ed è caduto all'indietro in mare, oltrepassando il bordo dell'imbarcazione.

Dagli accertamenti effettuati è emerso che il bullone che si è rotto era sottoposto a corrosione costante in quanto costituito da materiale non resistente all'azione deteriorante dell'acqua di mare. Inoltre, anche la cima avvolta nel tamburo destro aveva la fibra di rivestimento corrosa e lo stesso tamburo girava leggermente storto, imprimendo sul bullone una spinta verso l'esterno.

L'armatore della motopesca non aveva provveduto ad eseguire le opportune manutenzioni preventive per il corretto funzionamento del galleggiante (bullone corrosivo, corda corrosa), inoltre aveva apportato impropriamente delle modifiche all'imbarcazione (rialzo del piano di calpestio).

L'infortunio mortale non sarebbe successo se si fosse eseguita una puntuale

manutenzione garantendo le migliori condizioni di efficienza dell'ambiente di lavoro, contribuendo ad evitare la rottura del bullone e gli eventi che sono seguiti. Inoltre, se Nadir avesse indossato l'elmetto di protezione, tale DPI avrebbe attutito il colpo alla testa e mitigato il rischio di infortunio.
