101

Uno shanghai pericoloso

A cura di Michele Giacosa, Servizio PreSAL dell'Azienda Sanitaria Locale Torino 3.

Storia d'infortunio numero 101, gennaio 2024

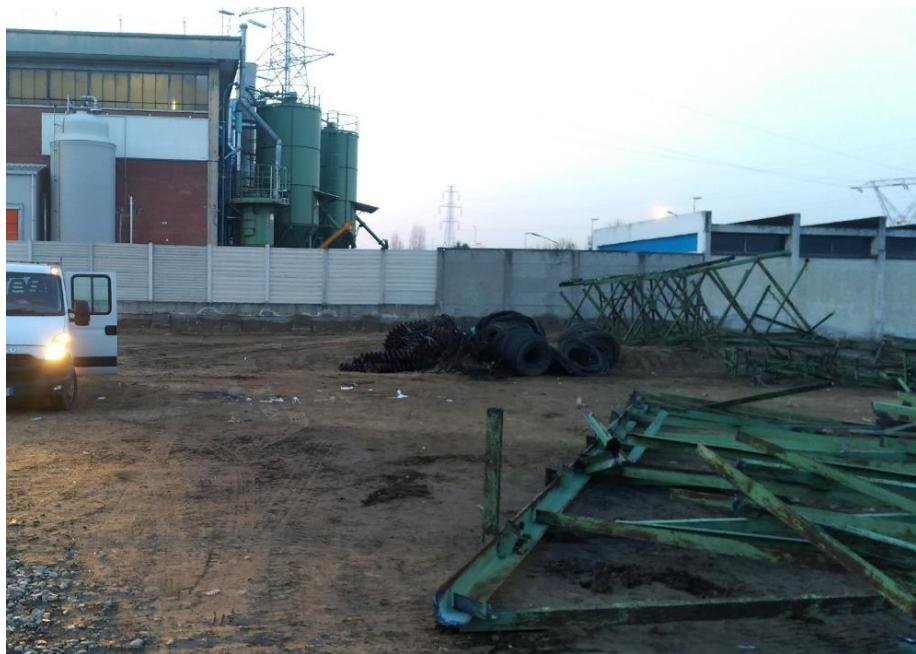
L'evento infortunistico è avvenuto alla sesta ora di lavoro, alla fine del mese di gennaio in un'area (piazzale) con pavimentazione in terra battuta (Figura 1). Un traliccio era già stato sezionato in tre parti, le quali, calate a terra con l'utilizzo di autogru, formavano tre ammassi di putrelle e profilati in acciaio, cosiddette "gabbie" o "conci".

Figura 1. Area di terra battuta sulla quale sono accatastati i tralicci da smaltire.

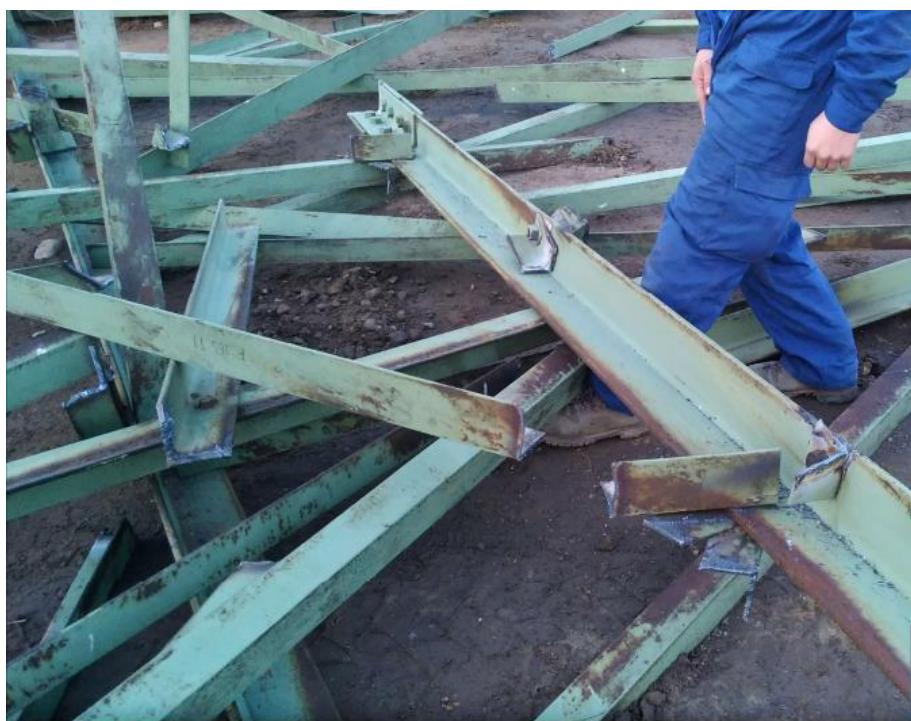
Mario era all'interno della zona dove si trovava la "gabbia" ormai quasi completamente smantellata e con gli spezzoni di profilati in acciaio in parte adagiati a terra uno sull'altro disordinatamente; in particolare il capo squadra si trovava con i piedi, caviglie e gambe posizionati in prossimità di alcuni spezzoni di profilato angolare sorretti a loro volta da altri spezzoni già a terra e accatastati alla rinfusa. Al momento del taglio e sezionamento di un tratto di profilato di dimensioni e peso importanti che si trovava all'altezza del suo ginocchio, il profilato è scivolato per gravità sui pezzi sottostanti che lo sorreggevano ed è andato in contatto con la gamba sinistra dell'infortunato, con un movimento "a forbice", che ha causato l'intrappolamento della gamba e la frattura della tibia sinistra.

Figura 2. Zona di contatto con l'agente materiale che ha determinato l'infortunio.

L'infortunato, informato, formato e addestrato, in qualità di Persona Esperta (PES), capo squadra e figura giuridica di preposto, pur essendo consapevole di non aver a disposizione dei sostegni robusti oppure un apparecchio di sollevamento per mettere in sicurezza il profilato in acciaio da sezionare, ha confidato che gli spezzoni accatastati alla rinfusa al di sotto del particolare in acciaio sottoposto al taglio potessero sorreggere efficacemente lo stesso, cosicché si è posizionato con i piedi e le gambe nell'area pericolosa per procedere alle operazioni di taglio.

Gli elementi in acciaio costituenti il supporto temporaneo sui quali era appoggiato il profilato, di dimensione e peso importanti, che l'infortunato ha provveduto a tagliare, non potevano sorreggere il peso e contrastare lo scivolamento del pezzo contro la gamba; per questo le procedure di lavoro prevedevano l'utilizzo di un apparecchio di sollevamento per mettere in sicurezza il carico.

La mancata predisposizione di Procedure o Istruzioni di lavoro che vadano maggiormente in dettaglio, anche per lavorazioni di bassa complessità come quella descritta nella storia permette di definire più adeguatamente la dotazione di uomini e mezzi da assegnare a tale lavorazione (es. squadre composte sempre da tre addetti con la disponibilità di un automezzo con gru assegnato a ogni squadra).

In sostanza, nel caso specifico presentato, Mario, in qualità di preposto, avrebbe dovuto interrompere le operazioni al momento che l'autocarro con gru non era più disponibile, inoltre, in base alla Info-Formazione ricevuta, avrebbe dovuto accertarsi ed eventualmente segnalare formalmente la mancanza di un Coordinatore della Sicurezza.
