105

Troppe cose non erano chiare a tutti...

Storia d'infortunio numero 105, giugno 2024

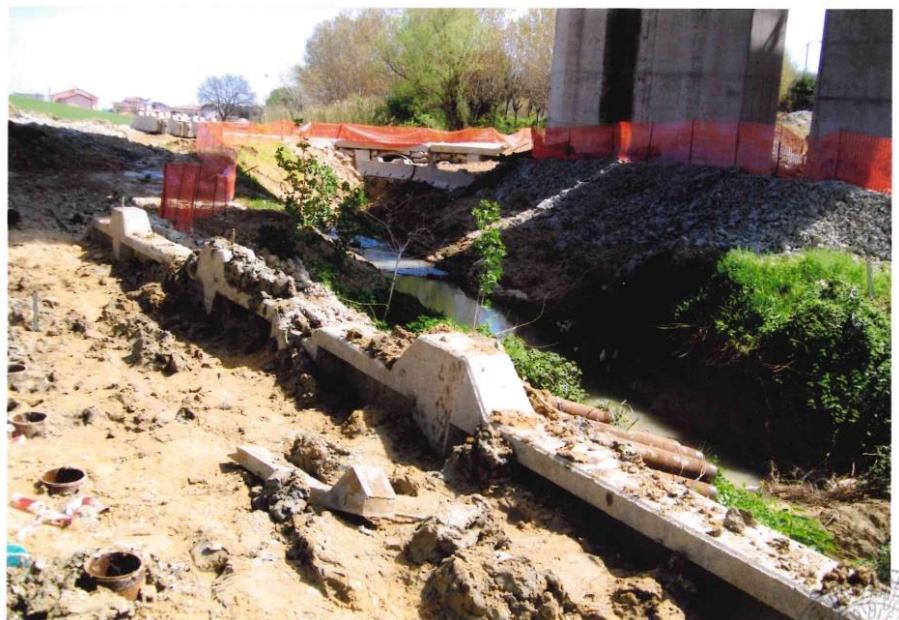
Figura 1. Area di cantiere con basi di micropali

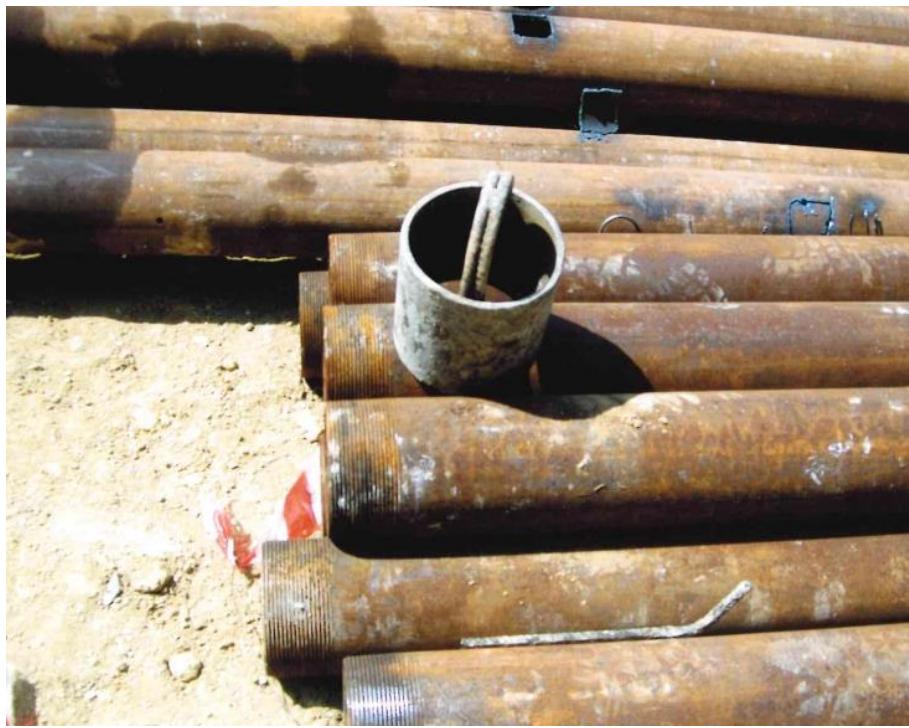
Figura 2. Testina di sollevamento “artigianale”

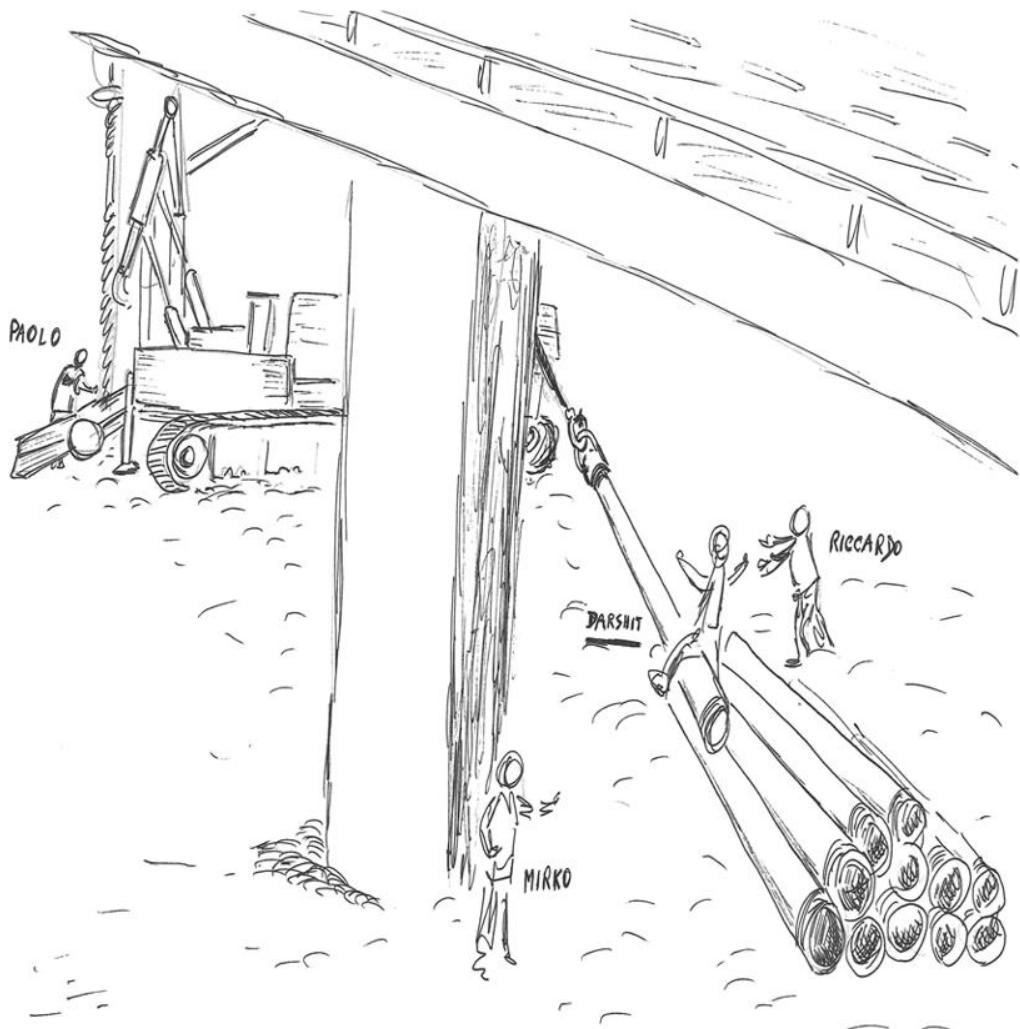
- Darshit stava accompagnando con un piede il movimento dello spezzone di tubo che veniva sollevato, sfilandolo da una catasta (Figure 3 e 4);
- nel corso del sollevamento e del trascinamento il tubo si staccava dalla testina di sollevamento, cadendo colpiva un “bordo” (ovvero un “braccio”) della macchina e rimbalzava;
- Darshit, che era venuto a trovarsi a cavalcioni del tubo, veniva sbalzato e catapultato a circa due metri di distanza e, cadendo a terra, batteva con violenza la schiena (Disegno 1).

Disegno 1 – Ricostruzione della disposizione di lavoratori, macchinari, manufatti e attrezzature al momento dell'infortunio

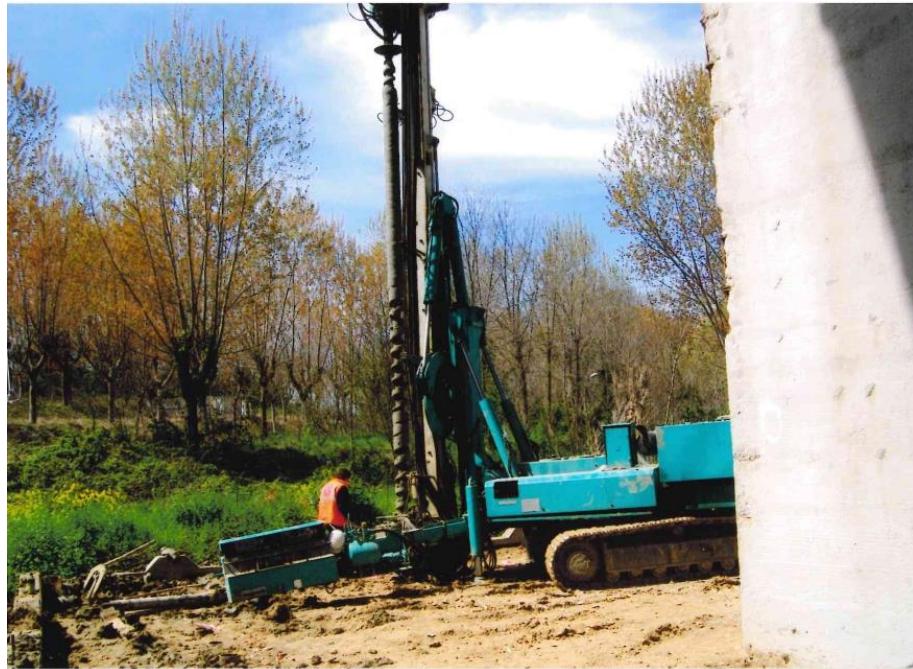
Figura 3. Macchina palificatrice/perforatrice

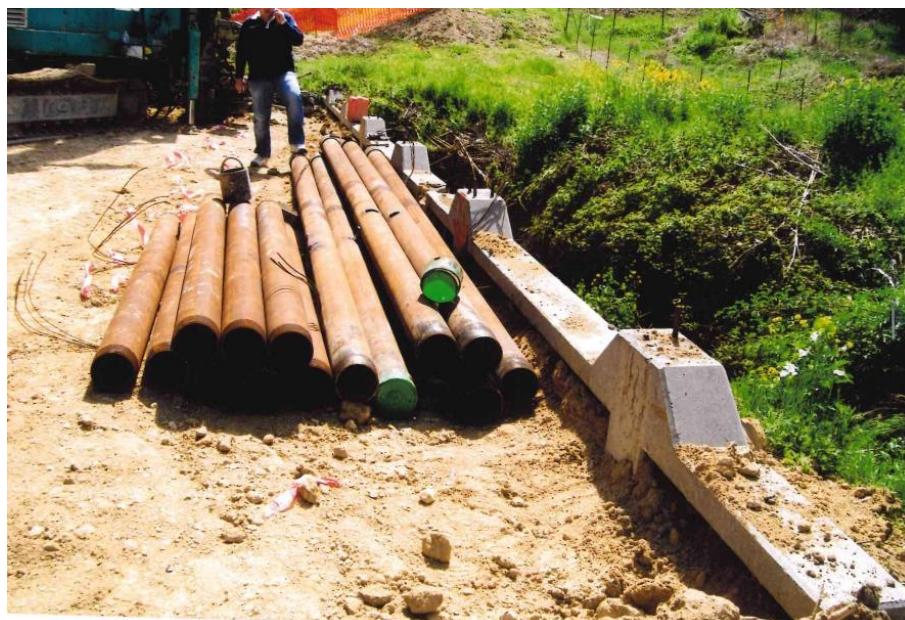
Figura 4. Spezzoni di tubi metallici che vanno a costituire l'armatura dei micropali

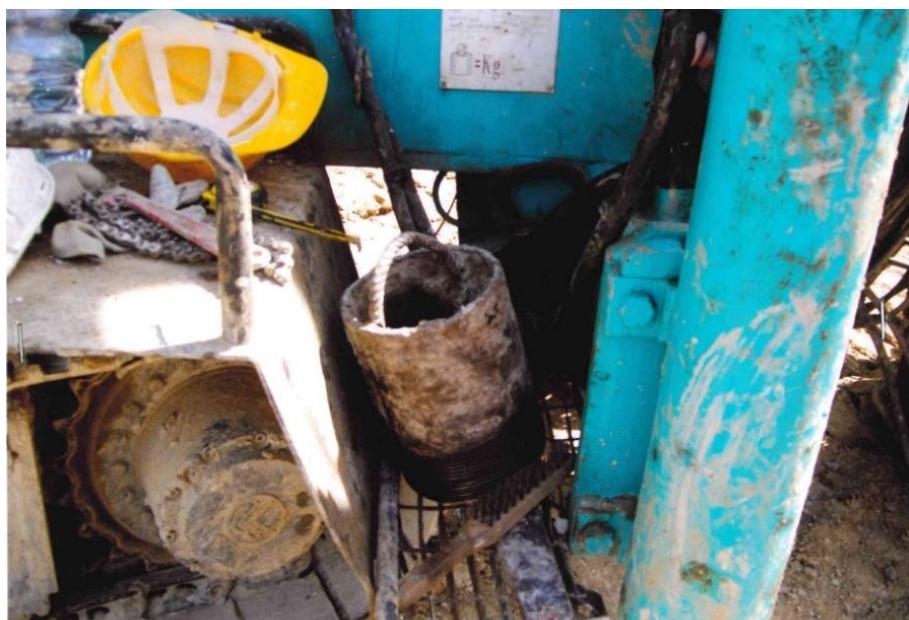
- la testina di sollevamento non era di quelle che vengono fornite da chi fornisce i tubi di armatura, ma era stata realizzata "artigianalmente" saldando un tratto di tondino di ferro "da cemento armato", incurvato a formare una sorta di manico, a un piccolo spezzone di tubo filettato "a femmina" (Figura 5);
- la filettatura della testina di sollevamento era sporca di fango e usurata, nulla garantiva che la filettatura medesima fosse di passo adeguato a quella dei tubi da spostare.

Figura 5. Testina di sollevamento "artigianale"

- inadeguato controllo delle attrezzature di lavoro (erano state "pacificamente" accettate delle testine di sollevamento "artigianali" e di cui quindi non era verificata la conformità alle caratteristiche tecniche indicate nel Piano di Sicurezza e Coordinamento);

- inadeguati o assenti interventi di pulizia / riparazione / sostituzione delle attrezzature di lavoro: nessuno ha provveduto a controllare l'effettiva tenuta della solidarizzazione tra testina filettata e spezzone tubolare; la pulizia della testina, prima dell'avvitamento, è stata fatta in modo frettoloso o addirittura non è stata fatta – tra l'altro da persona non facente parte della squadra di lavoro;

Va garantito che i lavoratori abbiano consapevolezza di quanto sia importante verificare l'adeguatezza e l'integrità dei manufatti e delle attrezzature di lavoro, che devono essere oggetto di costante e idonea manutenzione (art 71 del D.Lgs. 81/2008).
