Trappola di cristallo

A cura di Davide Giorgi e Fabio Riberti - RLS Mercitalia Rail e Trenitalia

Storia d'infortunio numero 119, dicembre 2025

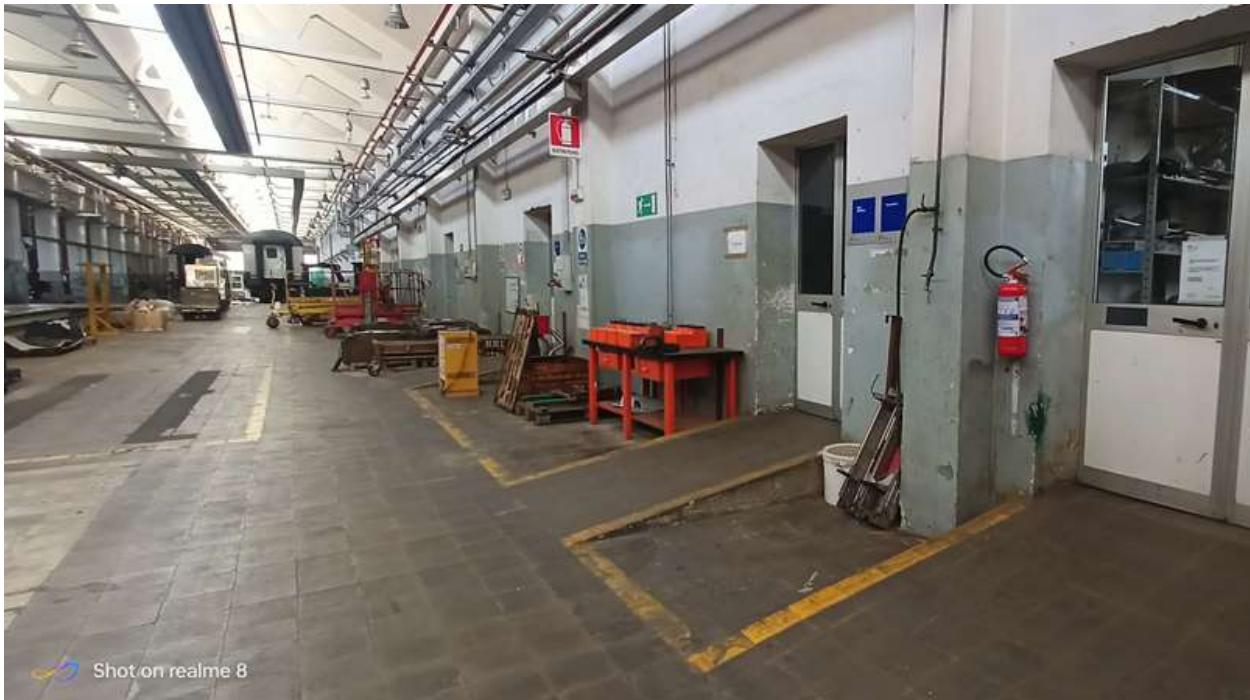
Figura 1: officina di manutenzione

Giacomo e Matteo lavorano in un locale all'interno di un capannone in cui vi è l'officina manutentiva di un'impresa di trasporto ferroviario (Figura 1).

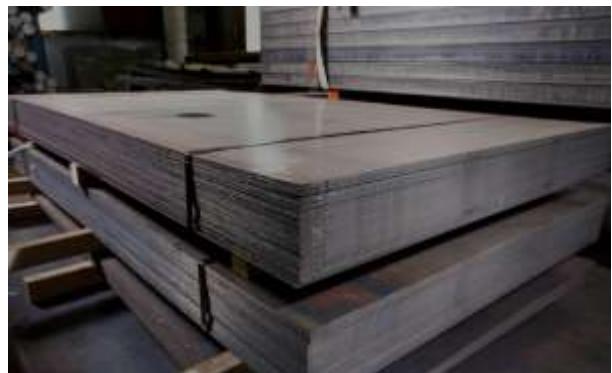
Sopra una pedana di legno, pallet, è stoccati, in orizzontale, un pacco di lamiera d'acciaio di circa due metri quadri e dello spessore di meno di 1 mm (Figura 2). Le lamiere devono essere messe in verticale su una rastrelliera. Giacomo e Matteo prendono la lamiera in due, ciascuno con due mani e iniziano a muoversi verso la rastrelliera, Matteo in avanti e Giacomo all'indietro. Ma il pallet è molto vicino a una porta a vetri e uno spigolo della lamiera urta il vetro che si frantuma in tante schegge grandi e lunghe. Una lama di vetro, cadendo, si conficca in un braccio di Giacomo recidendogli un'arteria e un nervo che comanda il movimento della mano. Matteo grida per chiamare aiuto, altri ferrovieri accorrono. Uno di loro, che è un alpinista e ha esperienza di soccorso in montagna, ferma come può l'emorragia stringendo il braccio di Giacomo con una cinta per i pantaloni; non è facile, anche perché Giacomo è terrorizzato e si agita, ma la cosa riesce e il sangue smette di scorrere. Altri chiamano immediatamente il 118.

Figura 2: pacchi di lamiera impilati su "pallet"

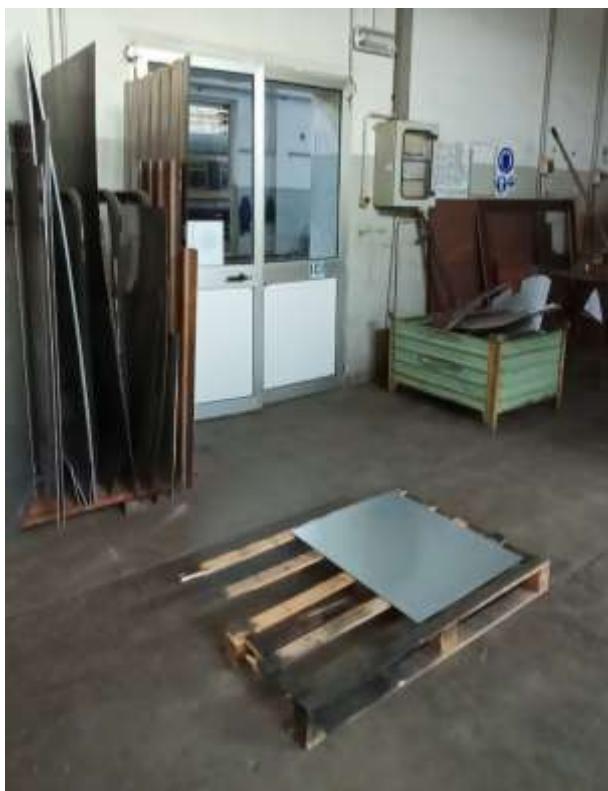
Figura 3: porta coinvolta nell'infortunio con il "vetro di sicurezza" e la rastrelliera

Giacomo non si sarebbe proprio infortunato se, invece di una porta a vetri, avesse trovato dietro di sé una porta in materiale infrangibile (Figura 3).

È possibile che una sezione trasparente in quella porta ci volesse davvero, ad esempio per motivi di sicurezza così da consentire a chi andava verso di essa di vedere per tempo se, dietro, ci fosse qualcosa o qualcuno. Ma allora il vetro avrebbe dovuto essere temperato, in modo che frantumandosi desse luogo soltanto a piccoli pezzi e non a lunghe lame, oppure essere un "vetro di sicurezza", con una rete metallica inglobata.

Gli ambienti di lavoro non sono sempre progettati per la tipologia di attività che vi si svolge, soprattutto se l'attività cambia col passare degli anni e non si riorganizzano gli ambienti. Se quel locale fosse stato concepito valutando tutti i rischi a cui ogni lavoratore può incorrere, molto probabilmente la porta non avrebbe avuto quella tipologia di vetro e il luogo sarebbe stato dotato di un'attrezzatura atta a sollevare le lamiere anche leggere. Se si fosse messo in atto ciò, molto probabilmente Giacomo non avrebbe passato quei momenti terribili e avrebbe evitato la fisioterapia necessaria affinché recuperasse l'utilizzo e la sensibilità dell'arto offeso. Inoltre, una corretta organizzazione della filiera del soccorso, correggendo non solo il numero civico posto all'ingresso e nei documenti ufficiali ma anche comunicando
