Centro Regionale di Documentazione  
per la Promozione della Salute

## LO RACCOLSERO CHE ANCORA RESPIRAVA

a cura di Marisa Saltetti, Anna Ghisa, Servizio Pre.S.A.L. della Asl CN2

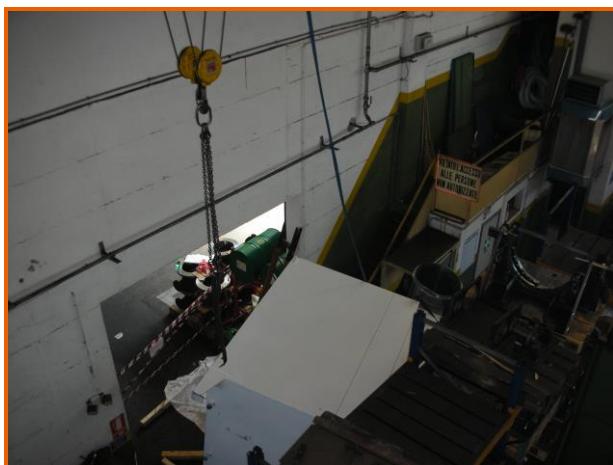
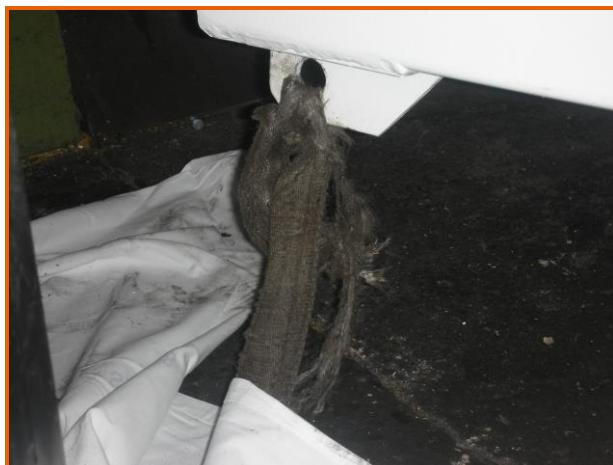
Le funi, ancorate ai golfari con nodi a strozzo, presentavano sfilacciamenti e strappi ed erano collegate a ganci privi di chiusure.

L'infortunio è avvenuto perché le funi erano usurate a tal punto da non poterne riconoscere la portata e il collegamento dei golfari del filtro ai ganci del carroponte è stato realizzato con dei nodi a strozzo che hanno dimezzato la portata della fune.

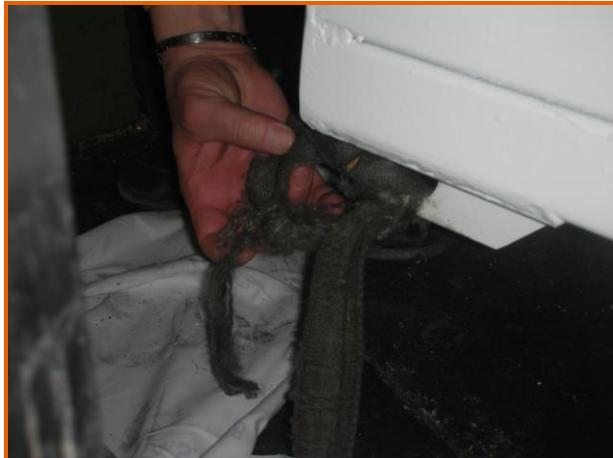
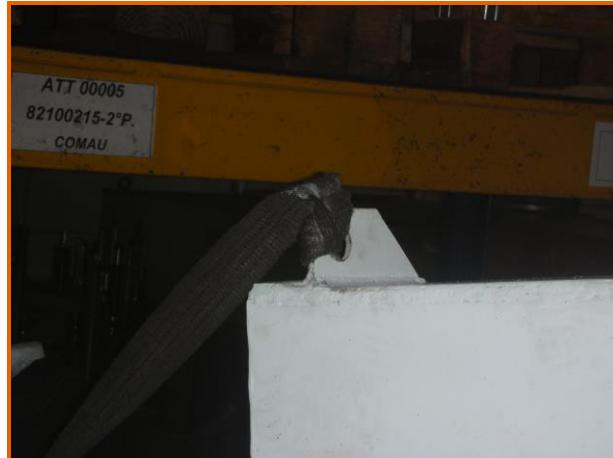
Le funi impiegate da Giuseppe per ancorare il filtro non erano idonee perché in cattivo stato di manutenzione. Inoltre, il collegamento delle funi tra filtro e carroponte non era stato realizzato in modo corretto.

La ditta appaltante aveva lasciato a disposizione funi per imbracare in cattivo stato di conservazione, prive di manutenzione, di targhette e certificazioni e pertanto non rispondenti alla Norma Tecnica in vigore al momento dell'evento. Gli strumenti di sollevamento utilizzati non tenevano conto del peso dei carichi da movimentare, dei punti di presa, dei dispositivi di aggancio e della configurazione dell'imbragatura.

La ditta appaltante nel momento dell'affidamento dei lavori deve fornire tutte le informazioni sui rischi specifici presenti all'interno dell'azienda, sull'uso delle attrezzature disponibili, compresi i rischi d'interferenza. Deve inoltre evitare di lasciare a disposizione dei lavoratori della ditta appaltatrice, materiale non a norma e usurato.

È indispensabile che la ditta appaltatrice fornisca ai lavoratori le attrezzature e i dispositivi antinfortunistici appropriati, nonché le informazioni necessarie per svolgere l'attività in condizioni di sicurezza.
