## ESPLOSIONE AL MOLINO CORDERO DI FOSSANO

*a cura di Silvia Ambrogio, Servizio Pre.S.A.L. della Asl CN1*

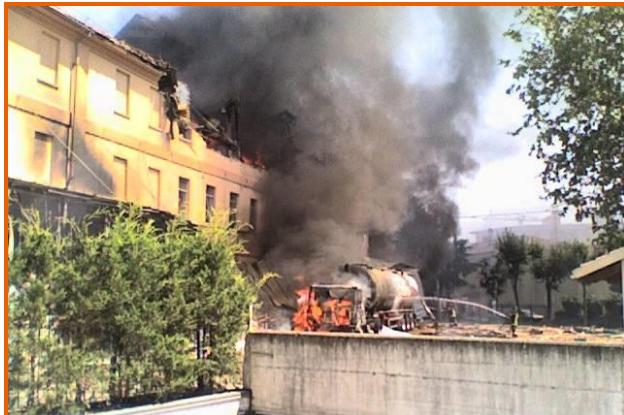
Corpo centrale dell'edificio, autocisterna in fiamme e cortile interno del molino, visti dal condominio di fronte, in via Paglieri

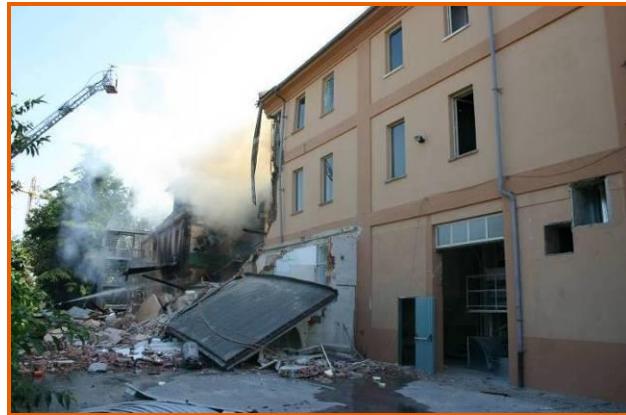
Corpo centrale dell'edificio in via Torino

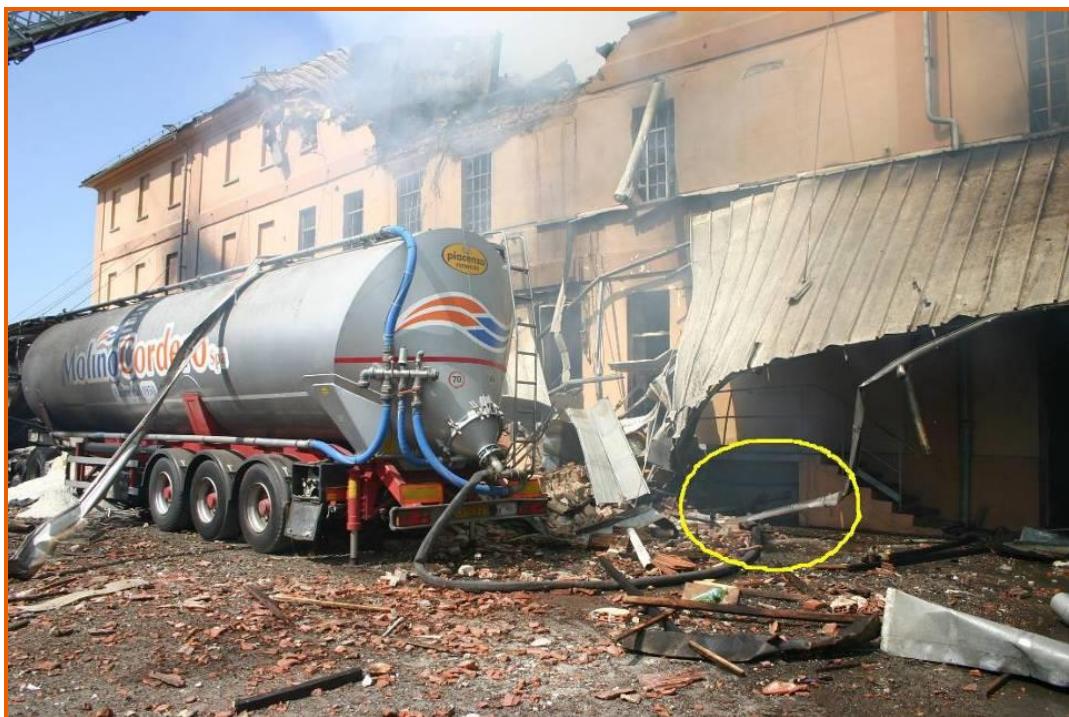
Per far ciò, ha collegato lo scarico dell'autocisterna al condotto di ripompaggio fisso in uscita dallo stabilimento, (indicato nel cerchio giallo), mediante una manichetta flessibile in gomma lunga circa 6 metri in dotazione all'autocisterna.

Il sistema di ripompaggio utilizzato, era costituito da due elementi metallici (autocisterna e tubo di ripompaggio fisso in uscita dallo stabilimento) separati dalla manichetta isolante in gomma. I due elementi metallici non erano allo stesso potenziale elettrico perché il condotto era dotato di  messa a terra mentre l'autocisterna non era collegata al dispersore di terra.

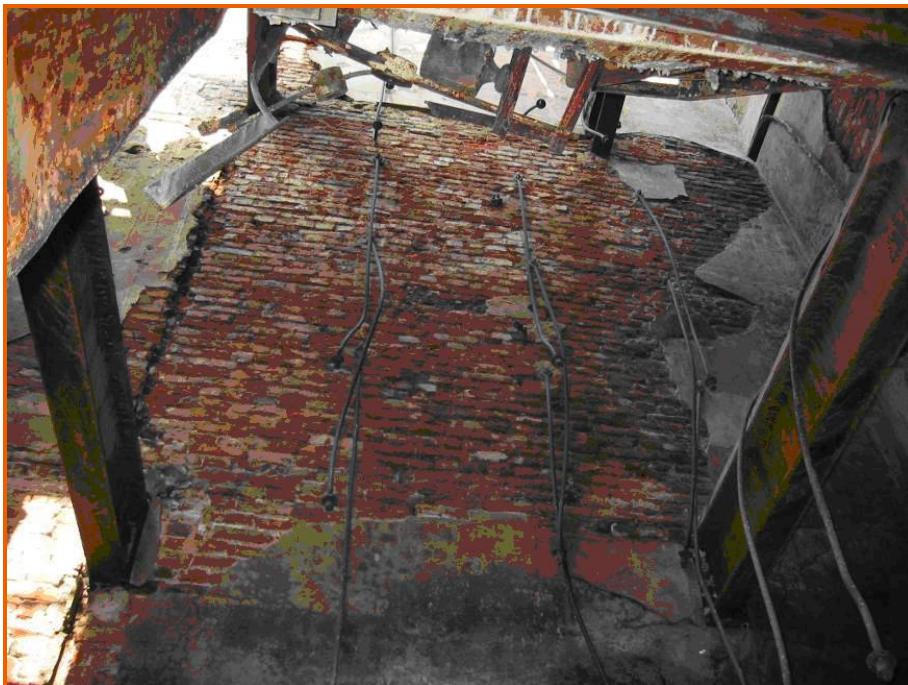
Silos-fariniera in legno  
all'interno del mulino

Inoltre, sulla sommità del silos in legno che accoglieva la farina ripompata, non era stato applicato alcun dispositivo di sedimentazione del prodotto in arrivo (es. ciclone). La farina, entrando nel silos sotto pressione (0,5 bar), ha causato una forte turbolenza e il sollevamento degli strati più superficiali di farina, formando una vera e propria nube che avrebbe potuto esplodere.

La scarica elettrostatica ha innescato un'esplosione primaria nel condotto di ripompaggio, deformandolo verso la sommità e dando origine a gas e fumi caldi che, propagandosi a grande velocità, hanno raggiunto il silos-fariniera nel quale era stata ripompata la farina, con la conseguente formazione di una grande quantità di polvere sospesa: la nube aria-farina.

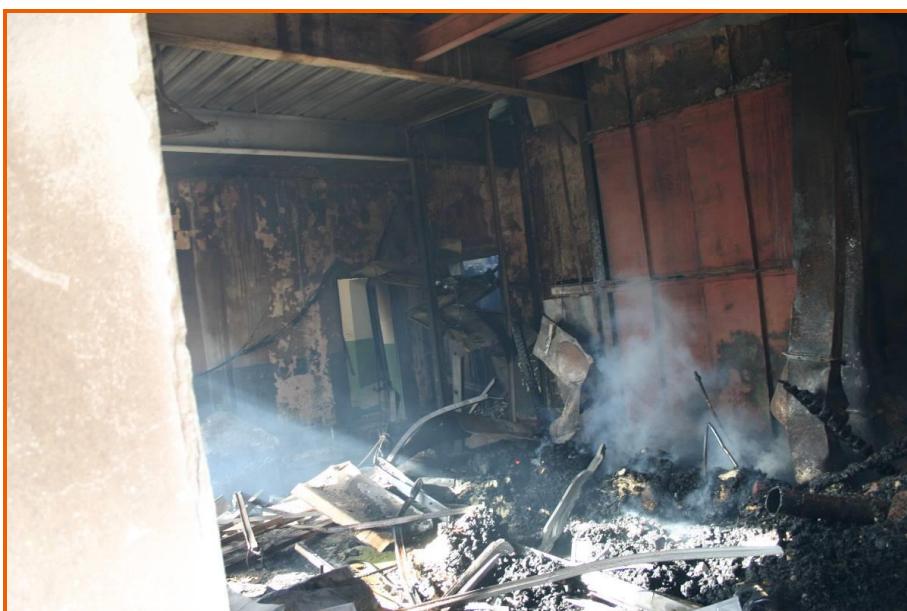
Al momento dell'esplosione Mario Ricca si trovava nell'ufficio al piano terra per controllare l'indicatore sul quadrante della bilancia. L'ufficio si trovava nel corpo centrale del fabbricato, a pochi metri dal silos-fariniera in legno. Dopo circa una decina di minuti, è avvenuta l'esplosione dell'autocisterna che si era incendiata in seguito alla prima esplosione.

Area del silos-fariniera, del  
montacarichi e dell'ufficio con  
la bilancia al piano terra del  
corpo centrale del mulino

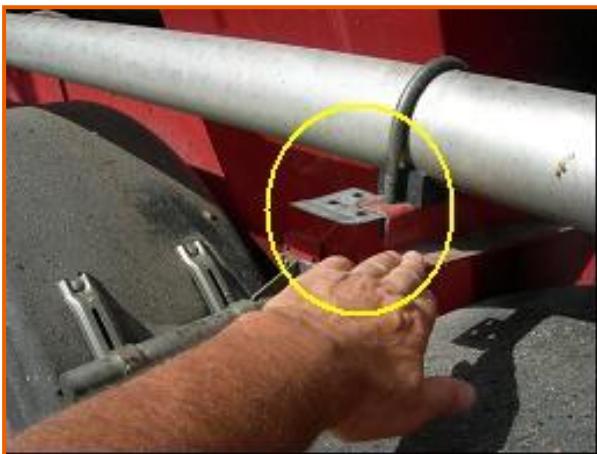
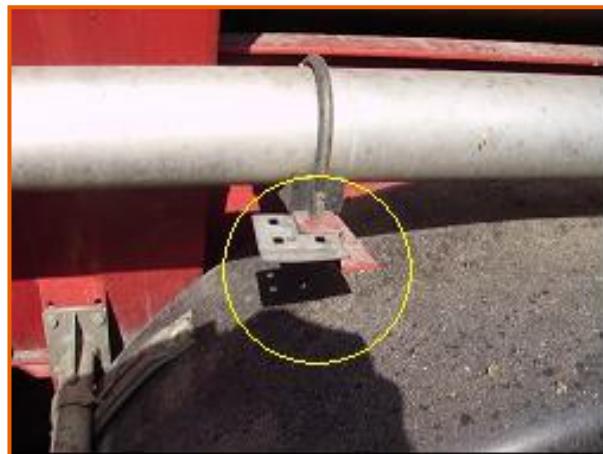
Come si vede nelle fotografie sotto riportate, sull'autocisterna era presente una piastrina metallica, solidale al mezzo elettricamente continua, attraverso la quale poteva essere realizzato il collegamento per la dispersione a terra di eventuali cariche elettrostatiche.

Mario Ricca, il conducente dell'autocisterna, durante l'operazione di ripompaggio pneumatico della farina in eccedenza all'interno del silos-fariniera, non ha potuto collegare a terra l'autocisterna perché, sul piazzale del Molino Cordero, non era stato predisposto uno specifico punto di collegamento a terra.

Durante il ripompaggio, si sono generate molto probabilmente delle scariche elettrostatiche che, in presenza della miscela aria-farina, hanno innescato l'esplosione.

Infine, è stato diffuso a tutti i colleghi un promemoria con l'invito a verificare, nei comparti in cui sono presenti sostanze infiammabili, sia la presenza sui veicoli (autocisterne) del collegamento equi-potenziale sia il suo utilizzo nelle fasi di carico-scarico.
