Centro Regionale di Documentazione
per la Promozione della Salute

UN VIAGGIO SENZA RITORNO

a cura di Fabio Aina, Alessandro Sansonna, Servizio Pre. S.A.L della Asl NO

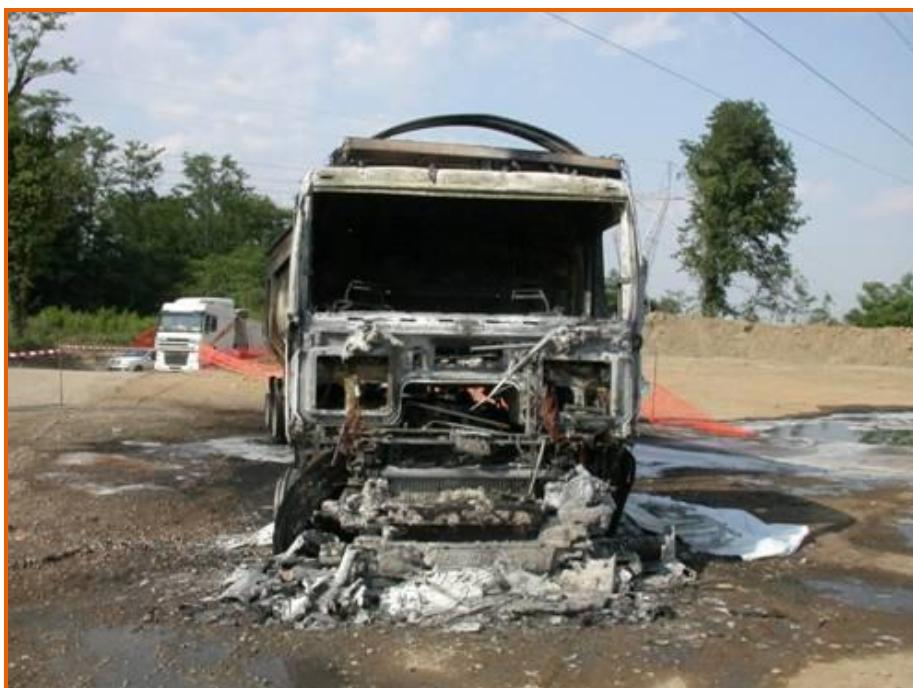
Il piazzale si trova sotto alcuni cavi di una linea ad alta tensione da 132 kV; Francesco, non rendendosi conto del pericolo, scende dal camion e comanda il sollevamento del cassone.

A quel punto una scarica di corrente elettrica, originata dal conduttore di alta tensione, attraversa il camion provocando l'esplosione dei pneumatici e si disperde a terra. Il camion prende fuoco e Francesco, investito dalla potentissima scarica elettrica, muore sul colpo.

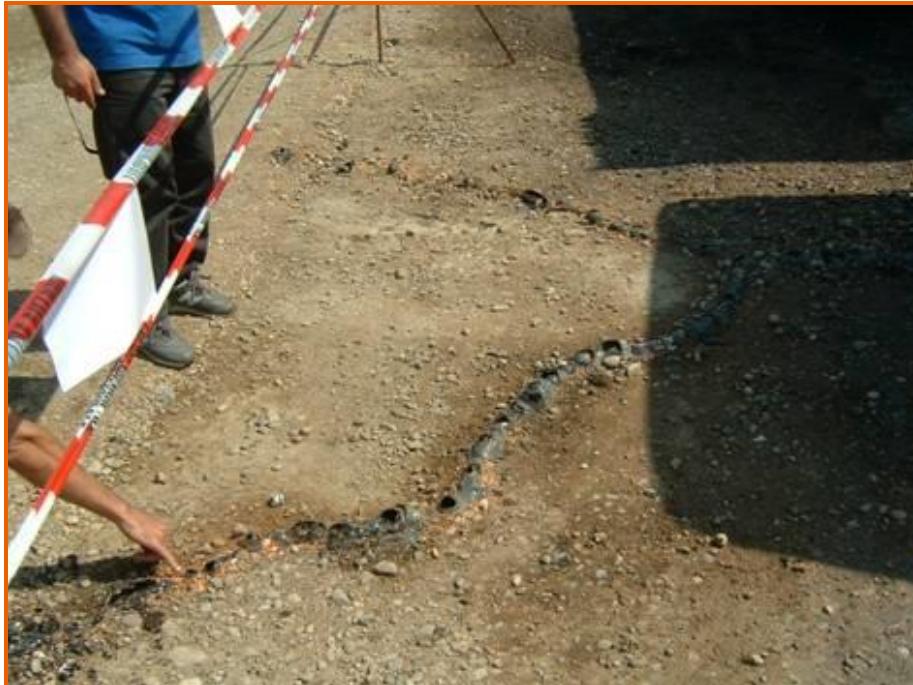
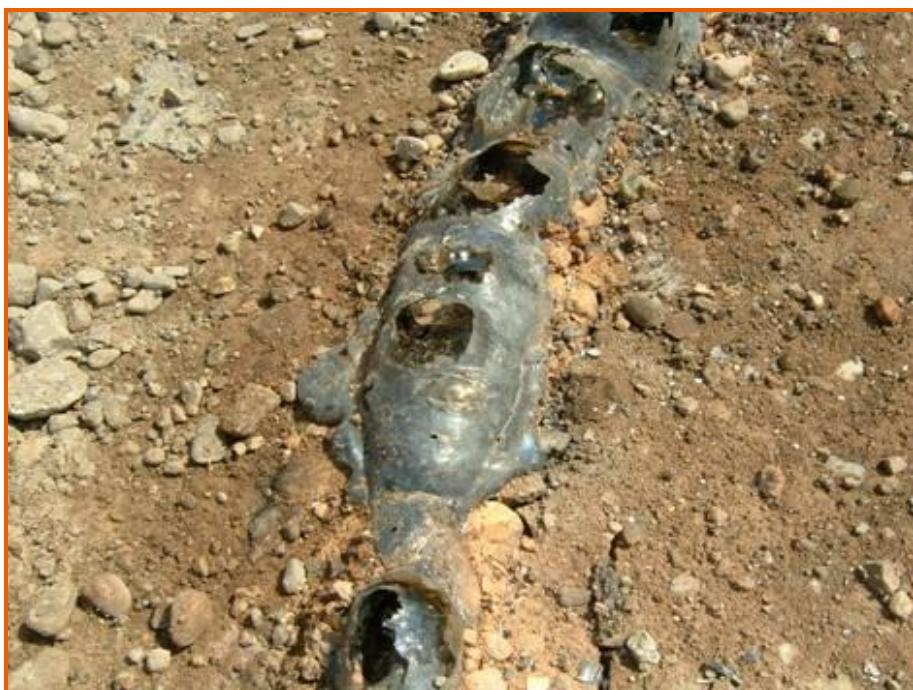
L'area non era delimitata da segnaletica e, a causa dell'altezza dei cavi da terra (circa otto metri e mezzo), presentava problemi di sicurezza soprattutto in caso di avvicinamento con mezzi di trasporto che avrebbero potuto trovarsi a una distanza dai cavi non sufficientemente sicura.

La mancanza di delimitazione dell'area di pericolo e l'assenza di indicazioni segnaletiche hanno indotto l'autista a ritenere l'area adatta ai normali lavori di cantiere tra i quali anche il ribaltamento del cassone.

Durante la realizzazione di un'opera, gli accessi al cantiere devono essere ben delimitati specialmente in prossimità di linee aeree a conduttori nudi in tensione. In specifico è fondamentale esporre sempre idonei segnali indicanti il rischio di elettrocuzione, assicurandone la visibilità nelle zone dove il rischio può manifestarsi.

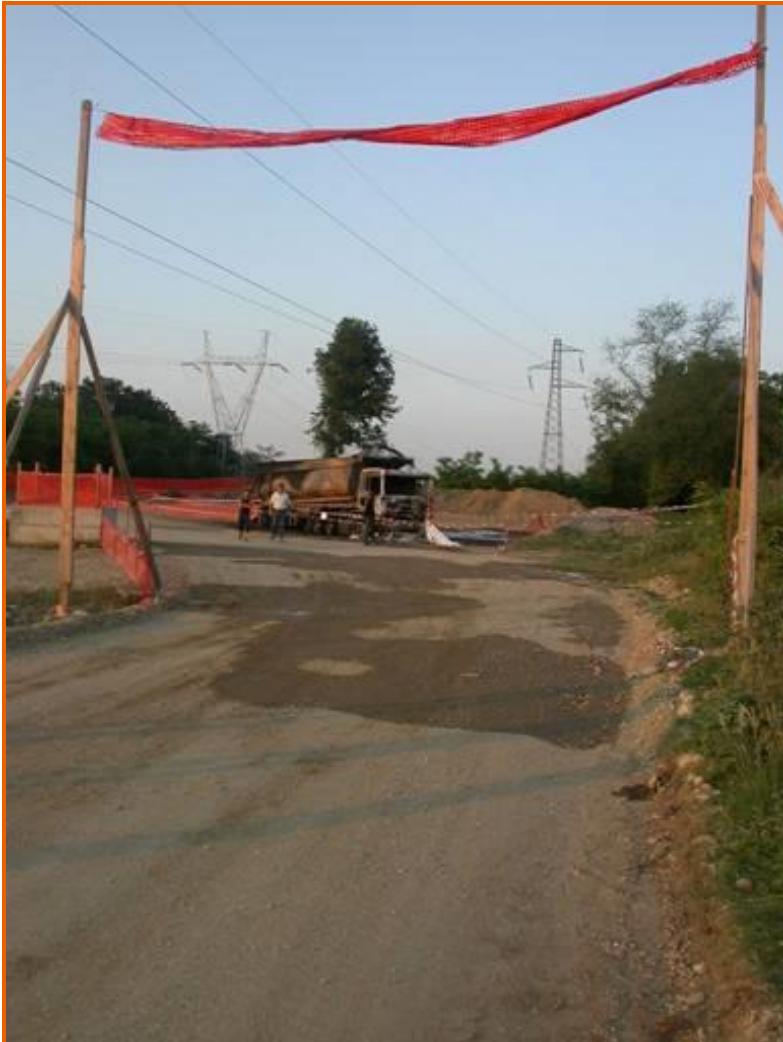
In quei giorni diversi mezzi avevano percorso la pista per recarsi nelle diverse zone del cantiere. Nei pressi dell'area pericolosa era presente sulla pista soltanto un "portale limitatore di sagoma" alto 5,60 m privo di segnaletica di sicurezza.
