COME UN CASTELLO DI SABBIA AL SOLE

a cura di Giovanni Muresu, Paolo Novelli, Servizio Pre.S.A.L. della Asl AL

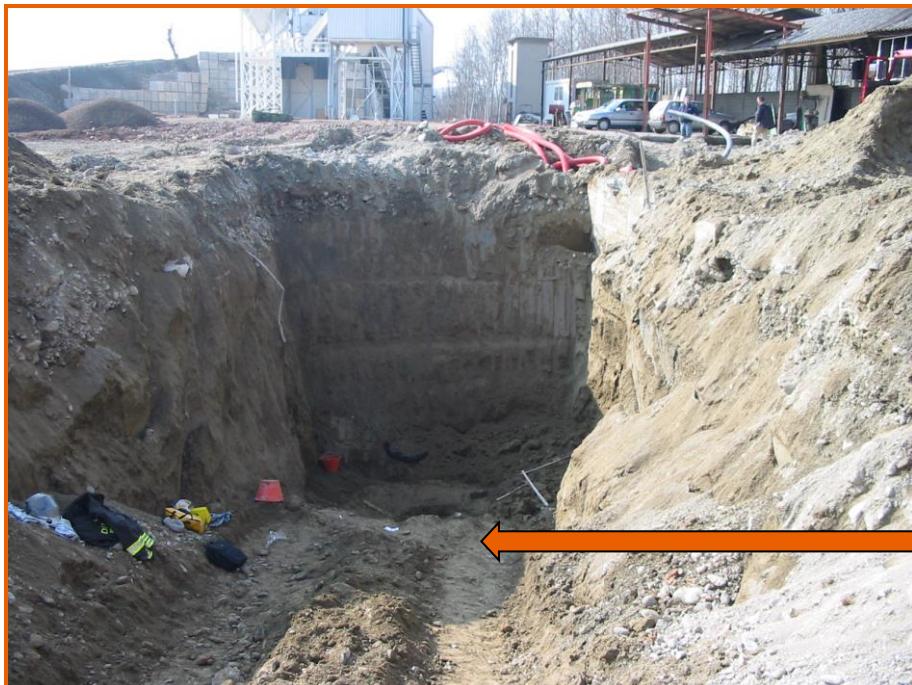
Tracce dei cingoli
dell'escavatore

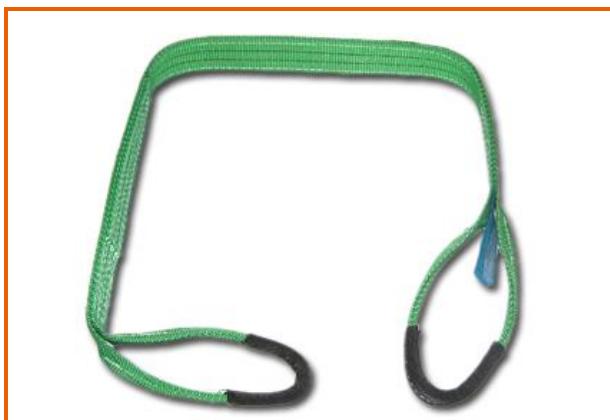
Esempio di braca utilizzata in edilizia
per il trasferimento dei materiali

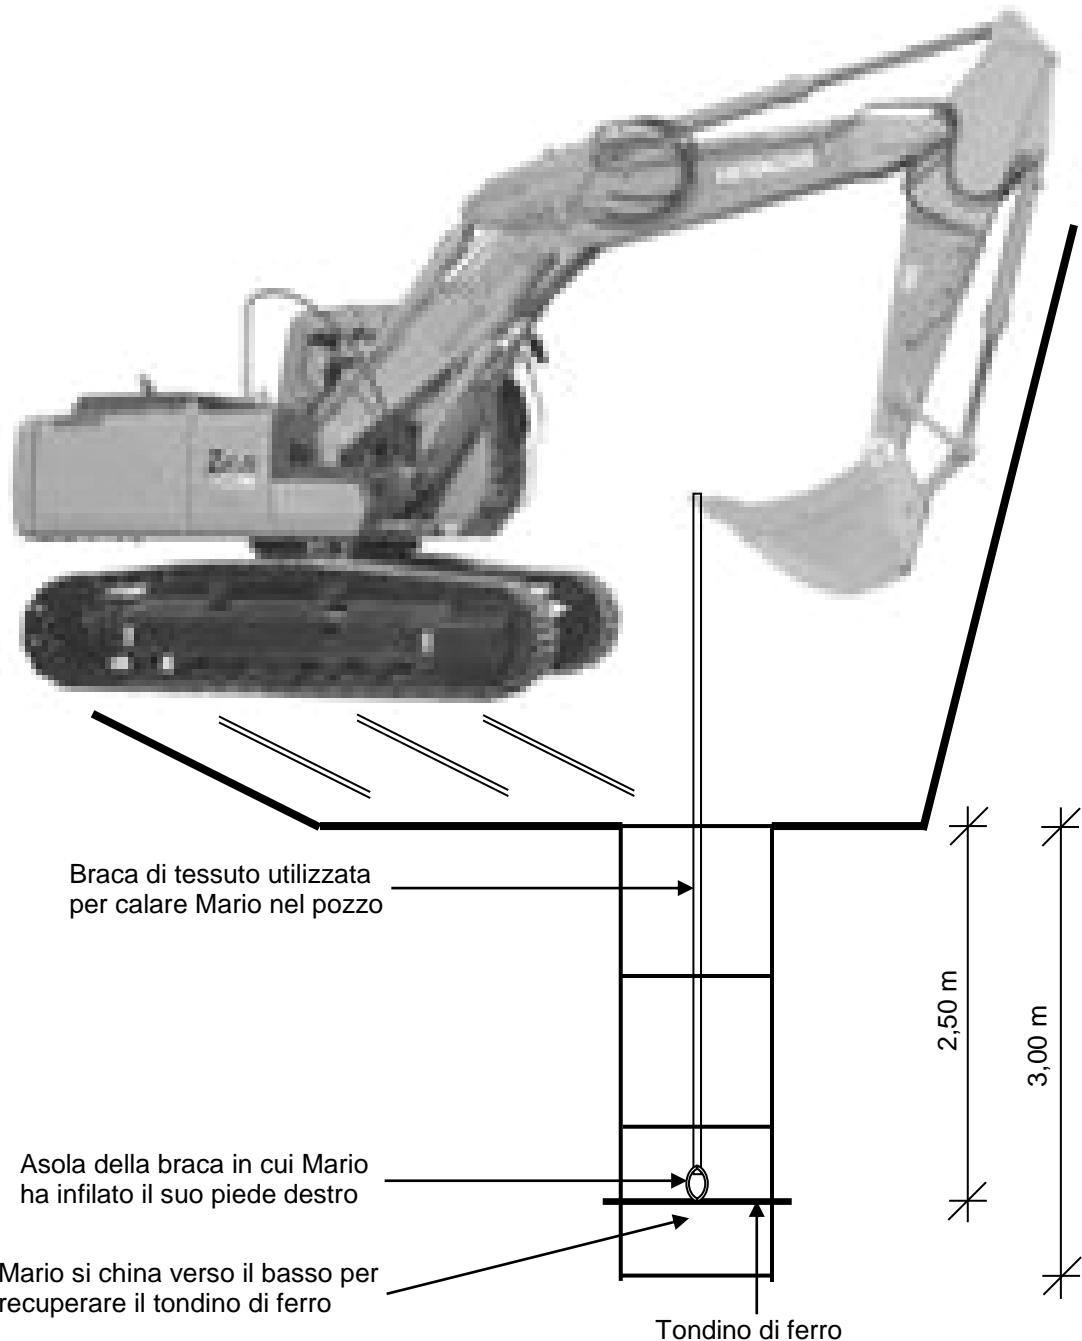
SCHEMA DELLA SITUAZIONE AL MOMENTO DELL'INFORTUNIO

Il pozzo è stato costruito con uno scavo di sbancamento profondo e stretto con pareti troppo ripide rispetto alla consistenza del terreno.

Essendo lo scavo a ridosso del fiume, il terreno è di tipo alluvionale e sabbioso per cui ha una maggiore consistenza quando il livello di umidità risulta adeguato. Quel mattino, e nei giorni precedenti, la temperatura era aumentata e il sole aveva riscaldato per due giorni la parete che ha poi investito Mario. Il terreno aveva la stessa consistenza dei castelli di sabbia che si costruiscono sulla spiaggia: quando il sole elimina l'acqua presente nell'impasto utilizzato, le mura e le torri franano.

Per il tipo di intervento descritto dove il terreno non offre nessuna garanzia di stabilità, devono essere utilizzate armature di sostegno delle pareti tenendo conto della pendenza dello scavo. Occorre inoltre considerare il grado di coesione delle particelle del terreno al fine di determinare la pendenza dello scavo e il tempo che intercorre dopo la realizzazione dello scavo in funzione delle condizioni atmosferiche. Pertanto occorre conoscere in primo luogo il tipo di terreno nel quale si sta eseguendo l'opera (meglio se supportato da un'indagine geologica) e procedere a eseguire l'intervento con adeguate misure di prevenzione.

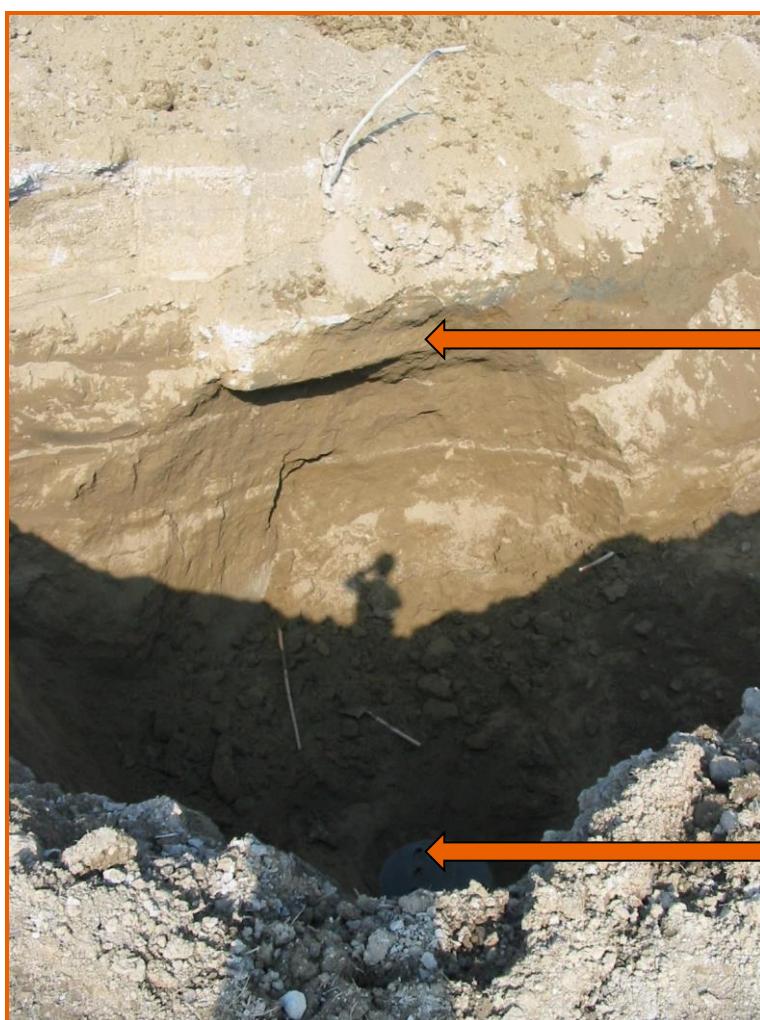
Le vibrazioni trasmesse dal movimento dell'escavatore e il basamento in cemento di una vasca interrata, ormai in disuso, posta alla sommità della parete franata¹, hanno contribuito, anche se in maniera minore, al peggioramento della stabilità del terreno.

¹ La presenza del basamento in calcestruzzo ha determinato una zona di incoerenza e discontinuità di due materiali - calcestruzzo e terra - costituenti la scarpata dello scavo di sbancamento, aumentando la fragilità delle pareti.
