FERMI RAGAZZI... CI PENSO IO

a cura di Fabio Colombi, Francesco Leone, Antonino Nebbia, Servizio Pre.S.A.L. della ASL VC

Che cosa è successo

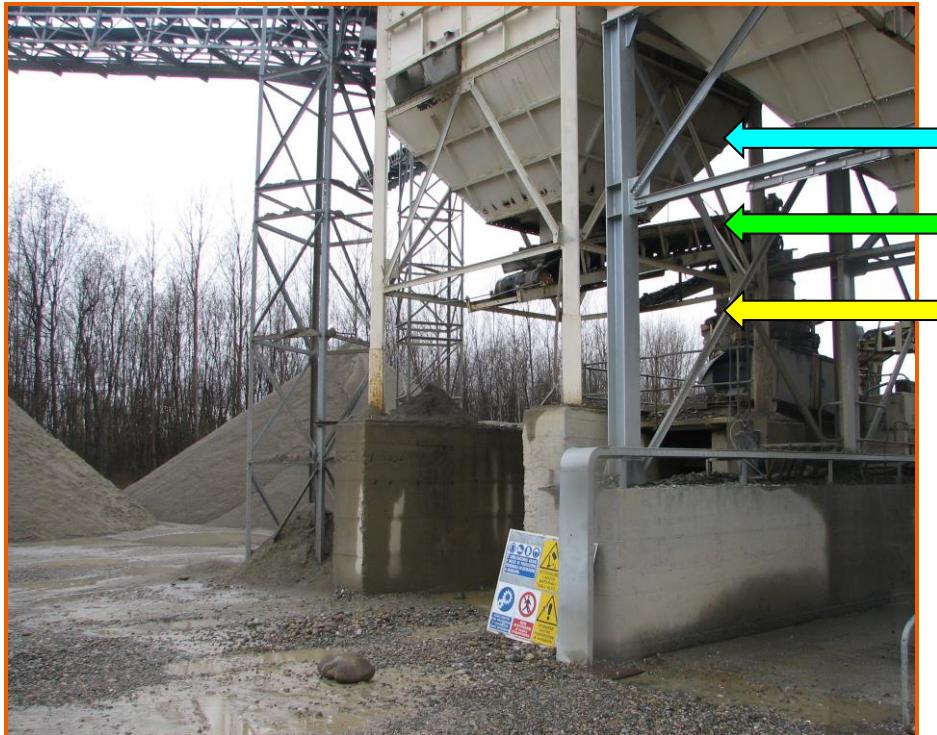
Nastro trasportatore (verde)
che convoglia gli inerti dalla
tramoggia (azzurra) al
mulino di frantumazione

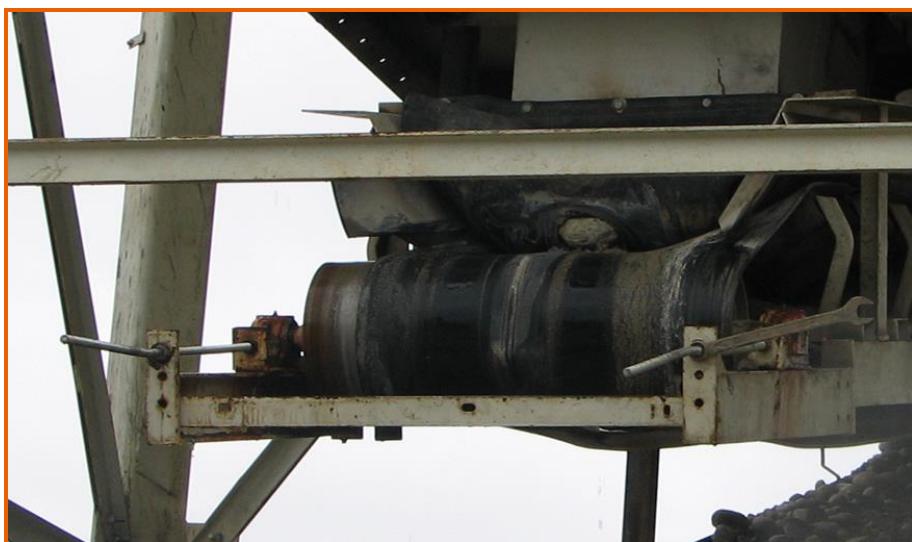
Il giorno dell'infortunio si è verificato un malfunzionamento del nastro trasportatore che convoglia i materiali inerti dalla tramoggia al mulino di frantumazione. Il tappeto del nastro si è spostato dalla sua sede e il materiale proveniente dalla tramoggia stava cadendo nella parte inferiore del nastro con la possibilità che venissero danneggiati gli organi di movimento.

“Della ghiaia che usciva dalla tramoggia era finita nella parte interna del nastro trasportatore a causa del fatto che il nastro, spostandosi dalla sua sede, aveva creato un varco tra la bavetta di contenimento e il nastro”.

Nei mesi freddi il tappeto del nastro trasportatore si gela e al mattino ci sono problemi per farlo partire; il problema viene risolto usando un bruciatore a gas legato in cima a una prolunga e non è da escludere la possibilità che troppo calore diretto abbia provocato un'eccessiva deformazione del tappeto.

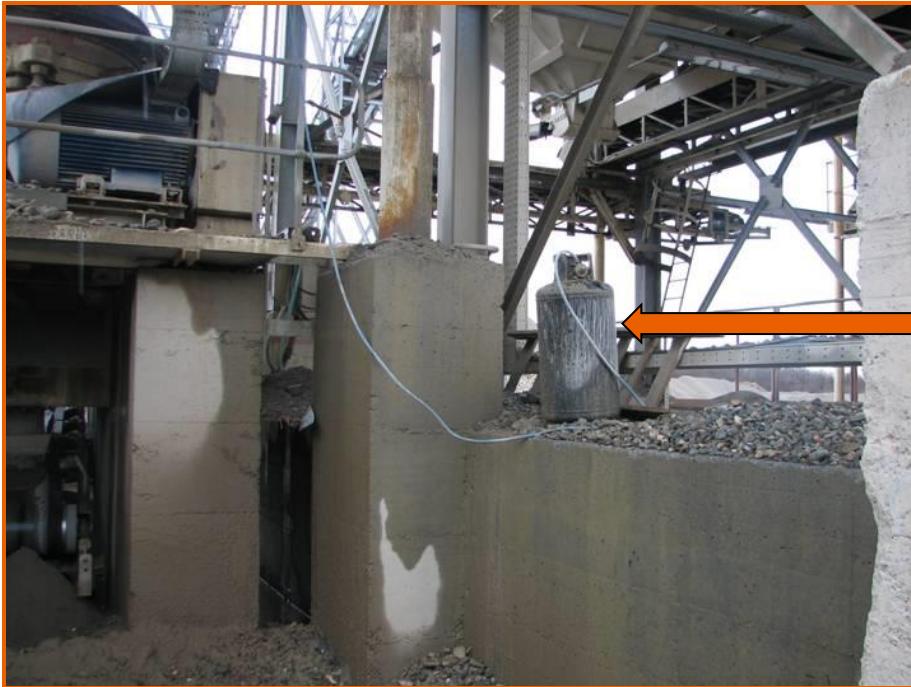
Federico e Paolo, colleghi dell'infortunato, nel tentativo di risolvere il problema, sono saliti su una piattaforma di cemento a lato dell'impianto e hanno provato a far rientrare il tappeto nella sua sede utilizzando una sbarra di ferro, senza fermare il nastro trasportatore.

“Federico e Paolo si trovavano dietro la tramoggia e con un ferro stavano agendo sul tappeto per cercare di farlo rientrare nella sua sede”.

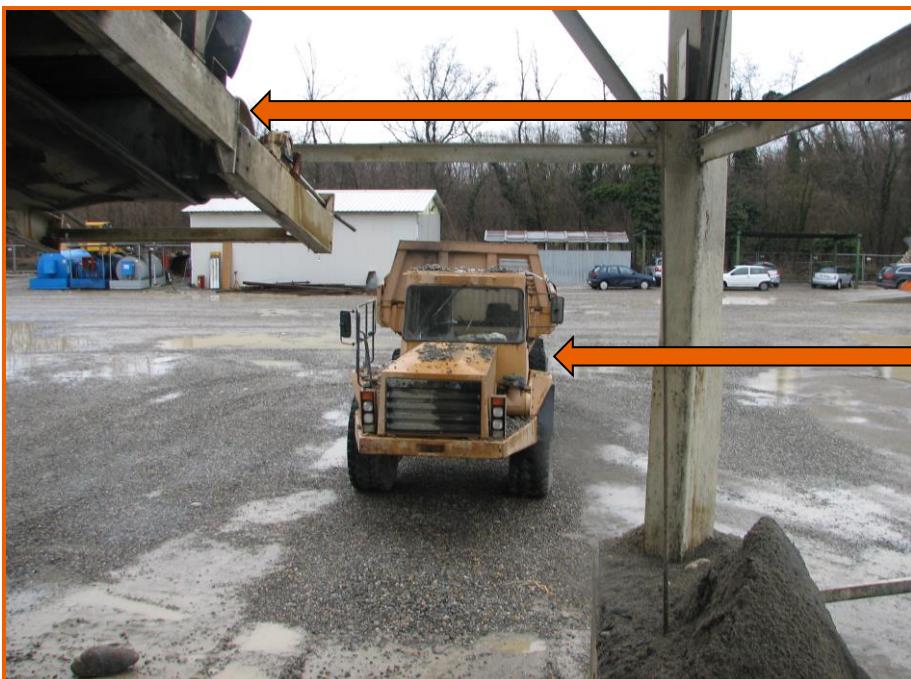
Notando le difficoltà dei colleghi, Giacomo, di sua iniziativa, ha prelevato il dumper di cava parcheggiato nelle vicinanze e lo ha posizionato sotto il tamburo di rinvio del nastro. Giacomo si è arrampicato sul tetto della cabina del dumper e, con il nastro sempre in funzione, è intervenuto manualmente sui dispositivi che regolano la tensione del nastro per poter riposizionare il tappeto nella sua sede. Quindi ha provato a spostare il nastro spingendo sulla sua parte inferiore, dalla quale ha cercato anche di rimuovere la ghiaia caduta. Durante questo tentativo il guanto della mano sinistra è rimasto impigliato nel rullo di rinvio del nastro che gli ha trascinato il braccio all'interno causandone lo schiacciamento.

"Ho posizionato il dumper sotto la tramoggia e, in piedi sul tetto della cabina, ho cercato di ricollocare nella loro sede le bavette e togliere la ghiaia all'interno del nastro manualmente. Durante questa operazione il guanto è stato preso dal rullo e mi ha trascinato il braccio schiacciandomelo. Non ricordo se sono caduto dal dumper o se sono sceso da solo, ricordo solo che una volta a terra mi sono recato verso gli uffici seguito dai miei colleghi, che in seguito hanno chiamato i soccorsi".

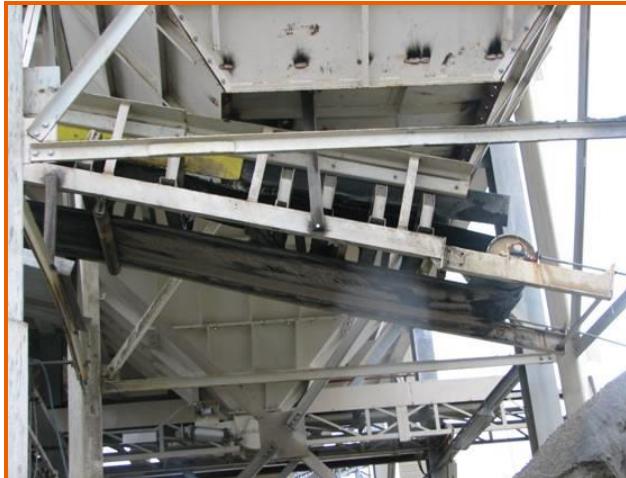
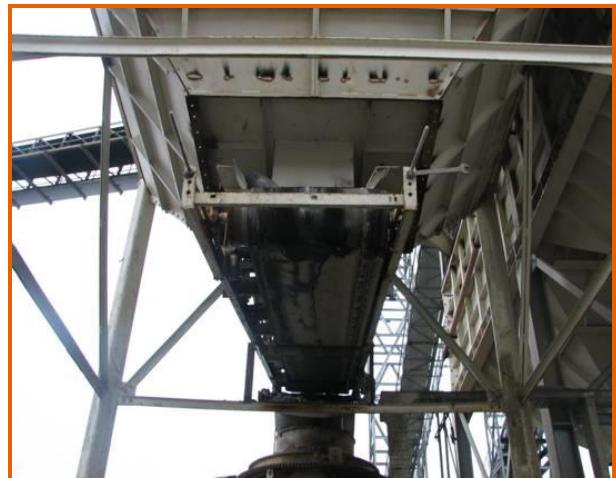
Dall'esame del libretto di uso e manutenzione del nastro trasportatore è emerso che la presenza di una passerella laterale e di una scala di accesso in quota è considerata opzionale dal costruttore per consentire la modularità d'installazione dell'impianto. Nonostante la collocazione del nastro a circa cinque metri di altezza, la passerella laterale e la scala di accesso non erano state montate.

Non erano presenti sistemi di accesso in quota per intervenire sugli organi di regolazione del rullo di rilancio del nastro.

L'impianto non disponeva di un sistema di arresto d'emergenza.

Per questo tipo di impianto si richiede un'adeguata schermatura delle parti in movimento (griglie di protezione).

Quando è prevista l'accessibilità dei lavoratori, per ogni genere di attività (controlli, ordinaria manutenzione o interventi straordinari) devono essere predisposti percorsi protetti (passerelle in quota) e facilmente accessibili (scale).

L'accesso deve avvenire a impianto fermo (interruttore elettromagnetico che arresta l'impianto nel momento in cui l'operatore inizia a percorrere la passerella), oppure con la possibilità di interrompere tempestivamente il funzionamento (fune di arresto di emergenza), oppure con la predisposizione di protezioni per tutta la lunghezza del nastro. Gli interventi sull'impianto devono essere chiaramente codificati con precise norme di gestione.

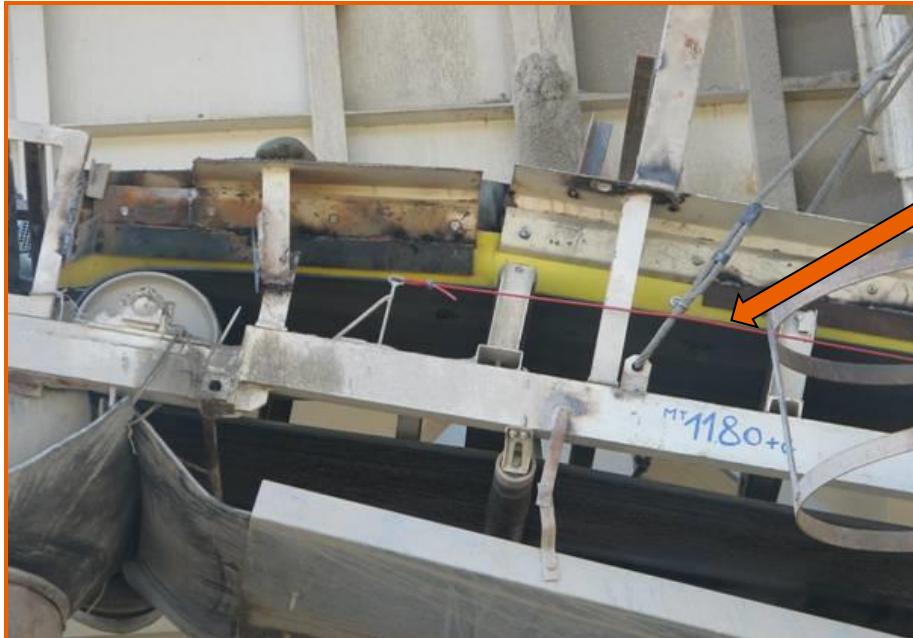
Interruttore d'arresto di emergenza a cavo flessibile

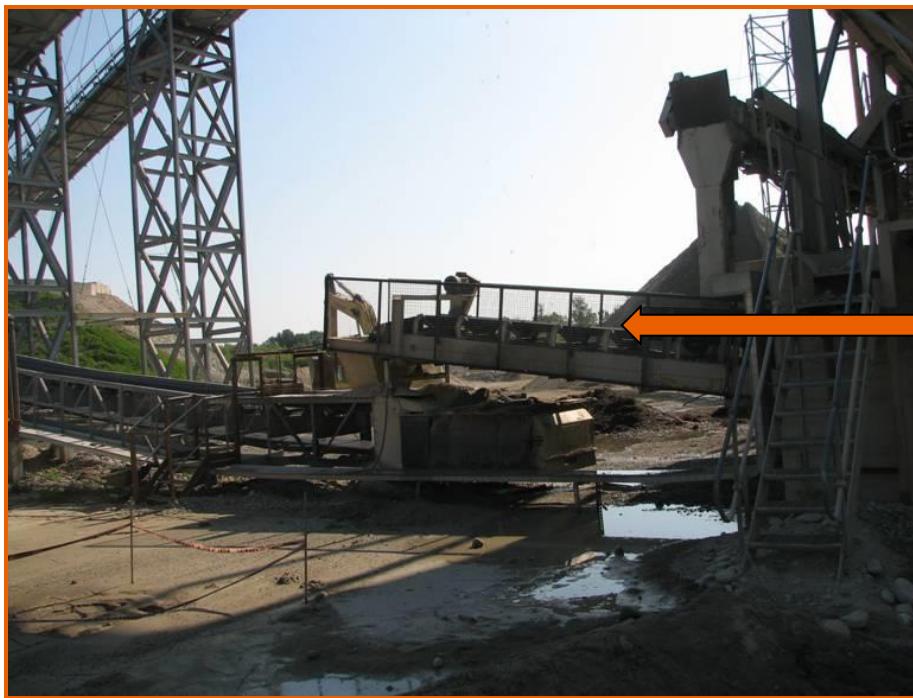
Nastro trasportatore protetto con parapetti

Anche altri nastri trasportatori accessibili ai lavoratori sono stati protetti con parapetti.
