## CINQUE MINUTI AL CIMITERO

*a cura di Luigi Lattuchella, Susanna Barboni, Servizio Pre.S.A.L. della Asl TO5*

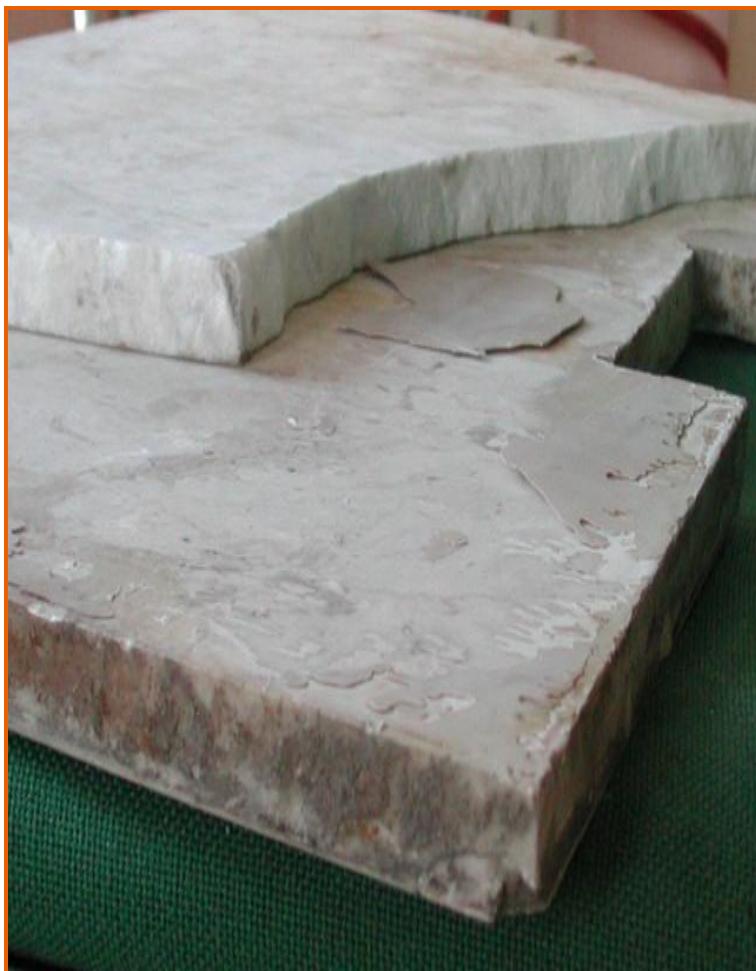
I proprietari dell'edicola, hanno dichiarato che la struttura, sin dall'epoca della sua realizzazione, non ha subito modifiche o interventi di manutenzione e che al suo interno sono state tumulate sette salme: sei nei loculi esterni ed una nei loculi sotterranei, coperti da lastre in travertino e marmo aventi uno spessore di 2 cm ognuna. La causa determinante dell'infortunio è da attribuire alla scarsa resistenza al carico delle lastre di copertura della botola (accoppiate e incollate a formare un'unica lastra di 4 cm di spessore) che hanno ceduto sotto il peso dell'infortunato.

Lastre di travertino e marmo sovrapposte, utilizzate per la copertura della botola dell'edicola funeraria

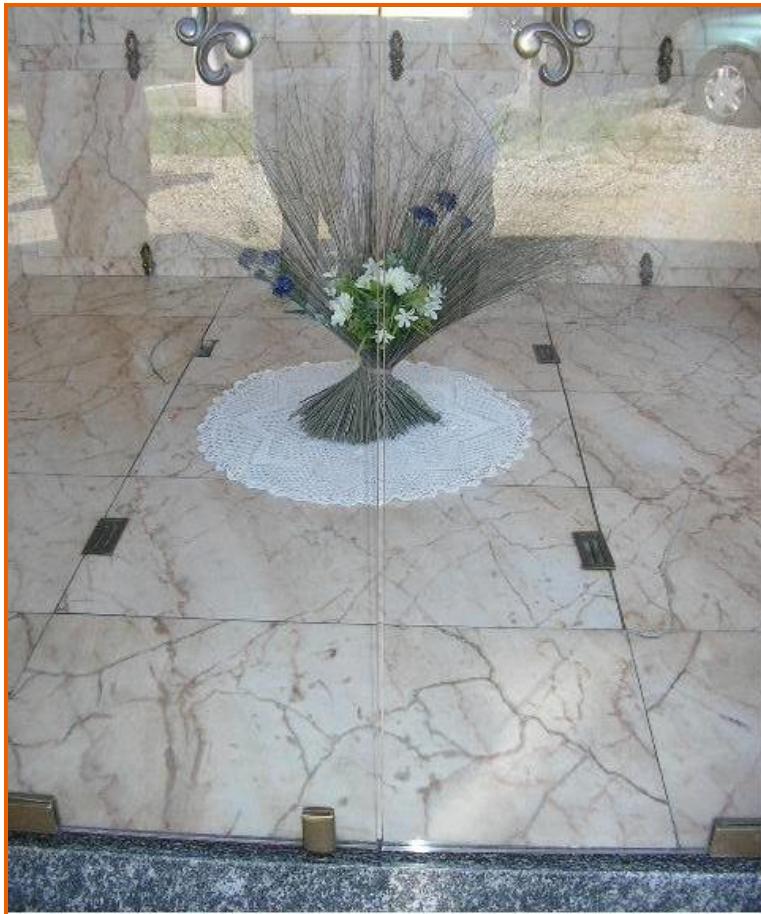
Durante le indagini è emersa la pericolosità delle edicole funerarie per i familiari dei defunti, i lavoratori dell'area cimiteriale e il personale delle imprese funebri. Infatti, le botole di accesso ai loculi interrati sono costruite con modalità analoghe a quelle descritte nell'infortunio: la pavimentazione interna costituita da doppie lastre in travertino e marmo non è resistente per reggere il carico di una persona.

Copertura di una botola di un'edicola funeraria simile a quella dell'infortunio

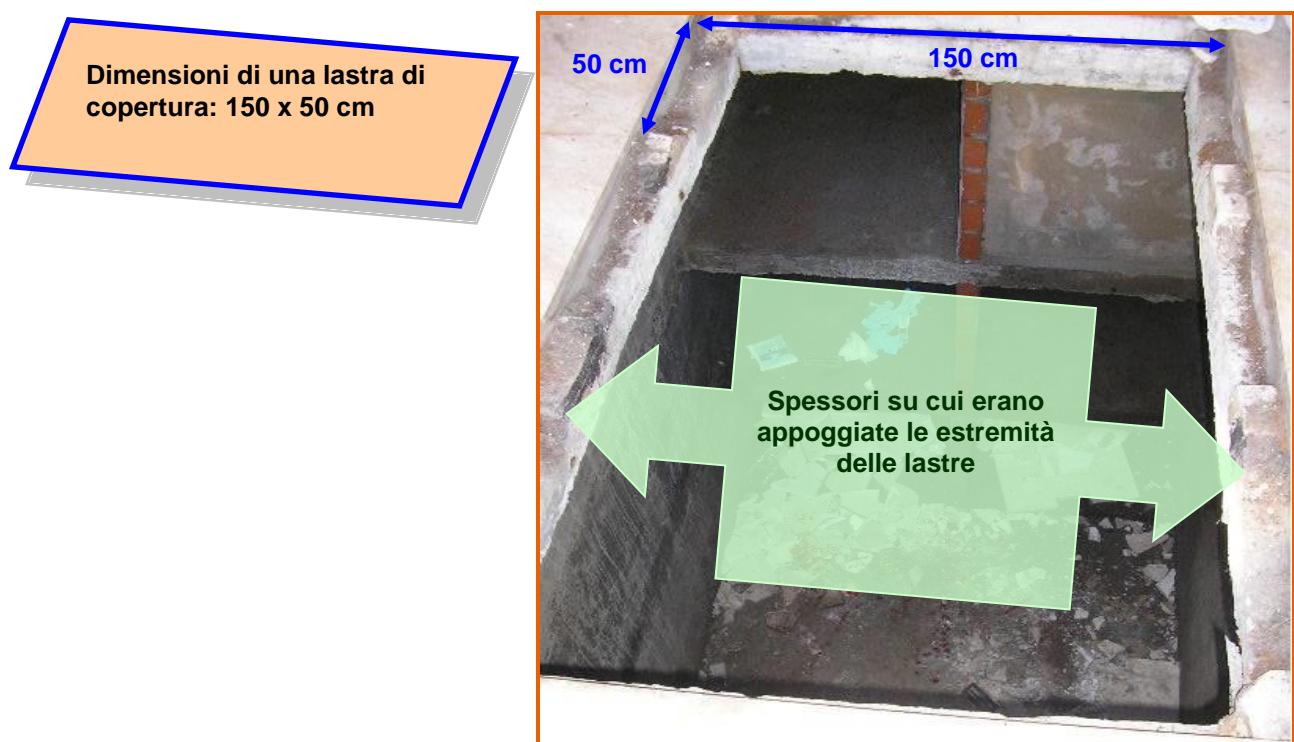
Nel caso in esame le tre lastre rettangolari di copertura della botola, costituite a loro volta da due lastre in travertino e marmo, sono state sottoposte a un eccessivo carico a flessione in quanto poggiavano unicamente sulle due estremità, i cui spigoli erano appoggiati su uno "spessore" o "rialzo" (vedi schema seguente).

Va inoltre tenuto in considerazione l'invecchiamento e il conseguente indebolimento della struttura cristallina del materiale costituente le lastre di copertura della botola.

L'infortunio ha messo in luce la necessità di coinvolgere i Sindaci dei comuni (in veste di autorità sanitarie locali) affinché strutture simili a quella dell'infortunio siano sottoposte a verifiche tecniche.

Inoltre, per la tutela della salute dei cittadini, sarebbe utile una valutazione straordinaria dell'effettiva resistenza ai carichi massimi ipotizzabili delle coperture dei loculi, eventualmente richiedendo ai progettisti una certificazione della resistenza al carico, da esporre all'ingresso delle edicole funerarie.
