## UNA VITA (NON) APPESA A UN FILO

*a cura di Giovanni Polliotti, Giorgio Ruffinatto, SPreSAL della ASL TO3*

### Che cosa è successo

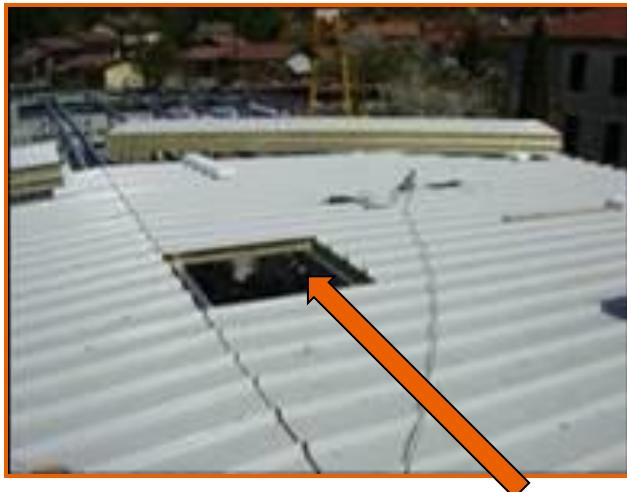
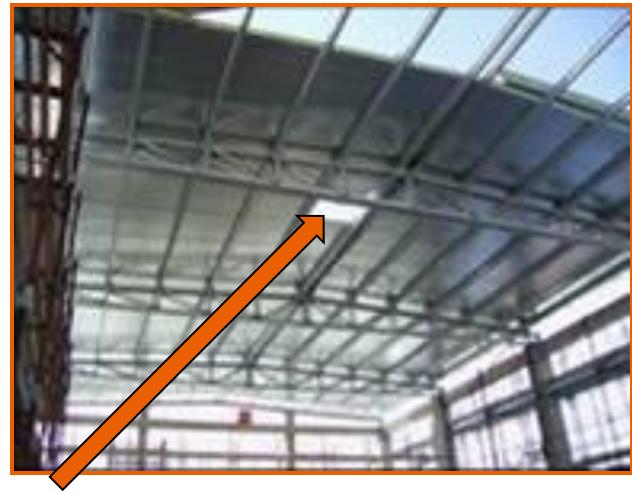
Apertura per l'evacuazione fumi

Sul tetto dell'edificio in costruzione erano in corso lavori in assenza di adeguate opere provvisionali. Non ve ne erano né a protezione dell'apertura di un metro di lato lasciata per la futura posa dell'evacuatore di fumo, né sul bordo della copertura prospiciente il vuoto (verso la porzione di copertura ancora da realizzare).

Sarebbe inoltre stato opportuno organizzare il lavoro in modo da realizzare l'apertura per l'evacuatore di fumo solo al termine dei lavori di copertura, in modo da limitare numerose situazioni di rischio.

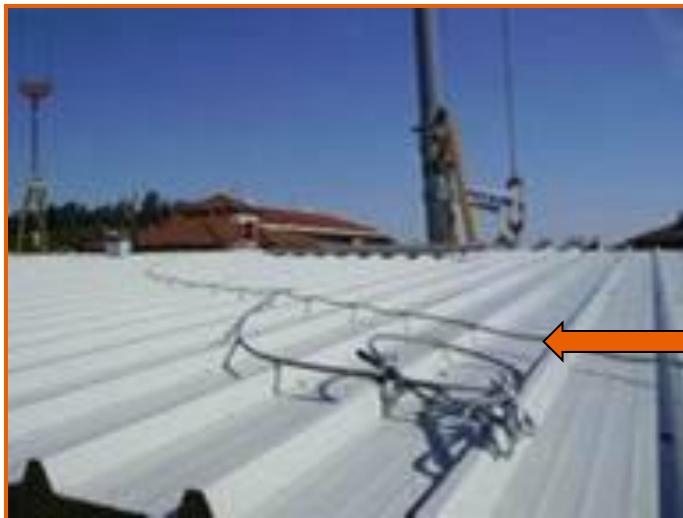
Il ponteggio perimetrale all'edificio non proteggeva il lato di avanzamento dei lavori di copertura. Sui due lati più lunghi del ponteggio erano state montate delle strutture a tubi e giunti (tubi utilizzati per il montaggio dei ponteggi) per ancorare un cavo in acciaio del diametro di dieci millimetri al quale i lavoratori si sarebbero potuti vincolare per operare in sicurezza sul tetto. Il cavo in acciaio (linea vita) non era però fissato alla struttura ma semplicemente appoggiato sulla copertura e non poteva essere usato dai lavoratori.

Linea vita smontata

L'utilizzo di adeguate opere provvisionali contro il rischio di caduta dall'alto avrebbe evitato l'infortunio: oltre al ponteggio perimetrale, sarebbe stato necessario affrontare adeguatamente il rischio di caduta all'interno dell'edificio in costruzione. Infatti, era stata allestita una [linea vita](#) che si è rivelata di fatto inutilizzabile poiché in parte non ancorata.

In questo cantiere, un tavolato di sicurezza oppure l'installazione di reti anticaduta al di sotto di tutta la superficie della copertura da realizzarsi, avrebbero certamente evitato l'infortunio.

Quando invece, per tipologia di opera, è necessario ricorrere a misure di protezione individuale, queste devono essere progettate in modo scrupoloso. Le linee vita, ad esempio devono avere caratteristiche indicate da norme tecniche specifiche (UNI EN 795: 2012). Esse prevedono, tra l'altro, la marcatura di ogni singolo elemento costituente la linea vita: ogni componente smontabile di un sistema deve essere marcato in modo chiaro, indelebile e permanente. La marcatura deve contenere: anno di costruzione, nome o marchio del costruttore, numero di lotto/serie del componente. Infatti, il fabbricante deve effettuare prove di tenuta statiche e dinamiche sui singoli elementi.
