Centro Regionale di Documentazione
per la Promozione della Salute

DUE OPERAI CADONO DA UNA PIATTAFORMA AEREA

a cura di Marcello Libener, Servizio Pre. S.A.L. della Asl AL

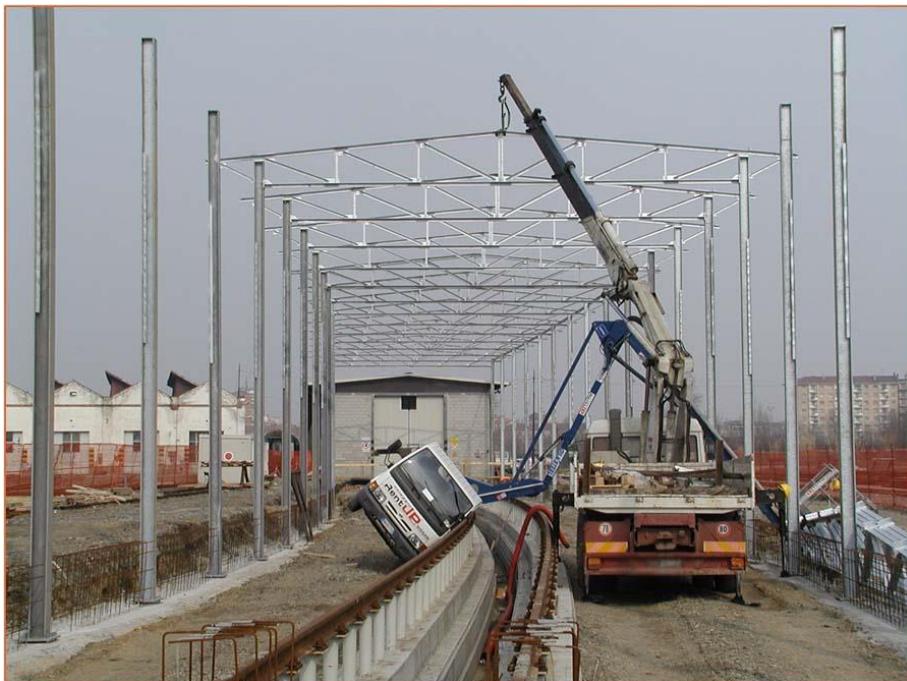
L'autocarro era parcheggiato tra una coppia di pilastri; venivano, quindi, posizionati i quattro stabilizzatori di cui era dotato l'autocarro. I due operai salivano sulla piattaforma dove, agendo sui comandi, raggiungevano la quota adeguata per imbullonare la capriata. Quest'ultima era a sua volta sostenuta da un altro impianto di sollevamento anch'esso montato su un autocarro. Con questo metodo erano state già montate 13 capriate ed era in corso il montaggio della quattordicesima. La piattaforma con i due lavoratori aveva raggiunto la quota di lavoro e stava ruotando su un piano orizzontale, quando improvvisamente l'autocarro si è inclinato e la piattaforma con i due lavoratori, è precipitata sulla strada sterrata adiacente alla zona di lavoro.

“Verso le ore 13 in fase di manovra per lo spostamento del cestello in dotazione da una campata all'altra, il mio titolare, ha urlato e ho visto il mezzo, sul quale era montata la piattaforma, piano piano ribaltarsi. Ho cercato di riportare il cestello indietro ma era troppo tardi; infatti lo stesso è caduto a terra. Ho cercato di saltare ma mi è crollato addosso il collega che comunque è riuscito a saltare fuori, forse. Io, rimasto nel cestello, ho subito la frattura del piatto tibiale e lesione dei legamenti della gamba sinistra”.

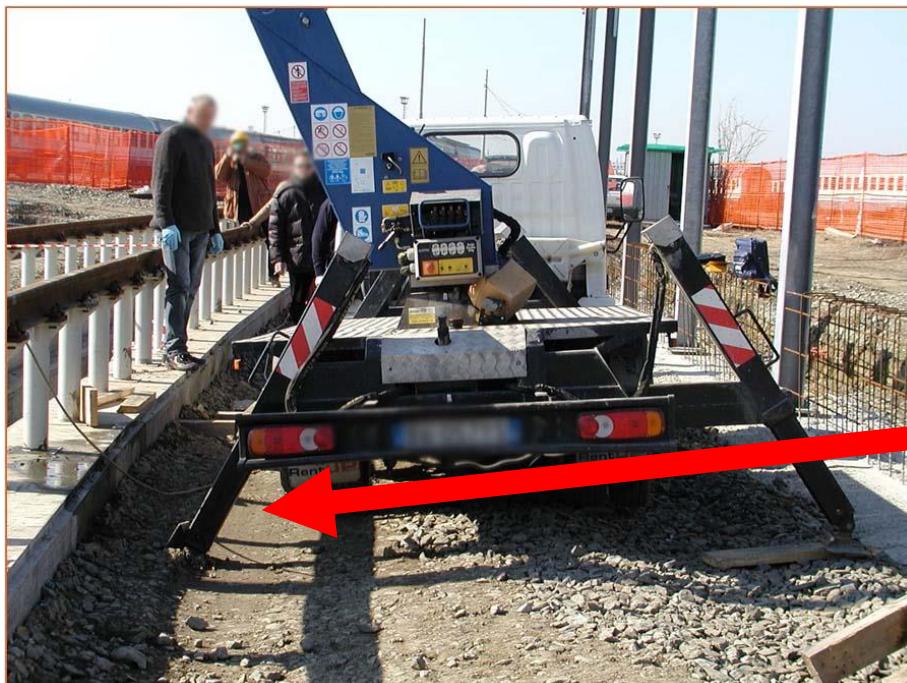
Il terreno su cui stava operando la squadra dell'impresa era sassoso con un leggero avallamento proprio nel punto in cui era stato posizionato lo stabilizzatore posteriore sinistro.

Avallamento nel terreno
che ha costretto a un
anomalo posizionamento
degli stabilizzatori

Queste condizioni hanno costretto uno dei due infortunati a posizionare gli stabilizzatori di sinistra in modo anomalo rispetto a quanto fatto in precedenza; per le prime 13 capriate, infatti, gli stabilizzatori sinistri venivano posizionati entrambi sul muretto che separa le due corsie del capannone in costruzione.

Nel caso specifico, l'autocarro avrebbe dovuto essere spostato in un'altra posizione da cui si poteva ugualmente svolgere l'operazione di fissaggio dei bulloni della capriata. Per fare ciò occorreva spostare l'altro autocarro che sosteneva la capriata da montare, operazione ritenuta incompatibile con i tempi a disposizione.

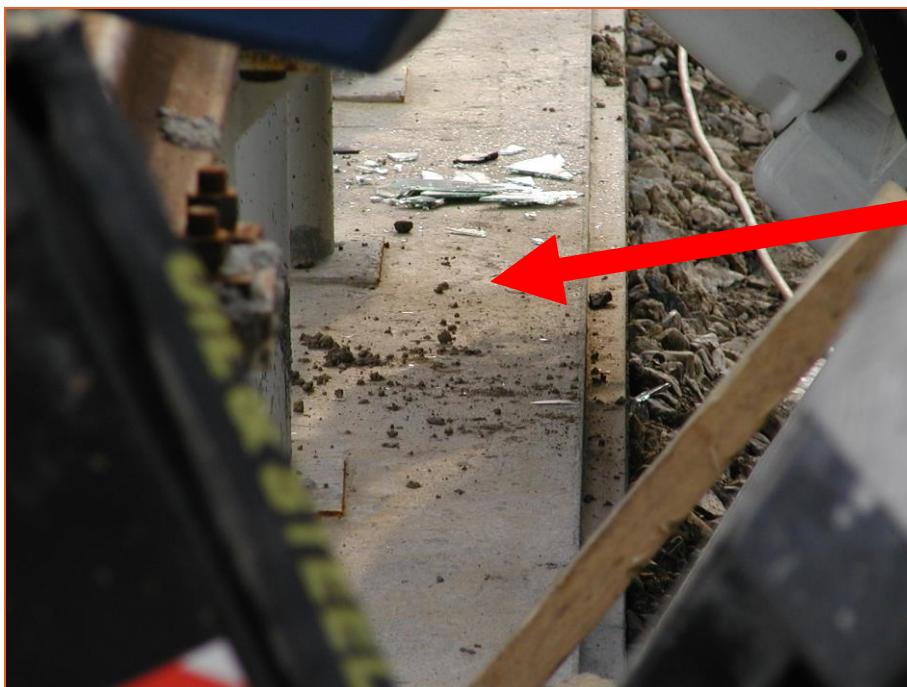
Piano del muretto su cui
erano stati posizionati
entrambi gli stabilizzatori
di sinistra per il montaggio
delle prime 13 capriate.

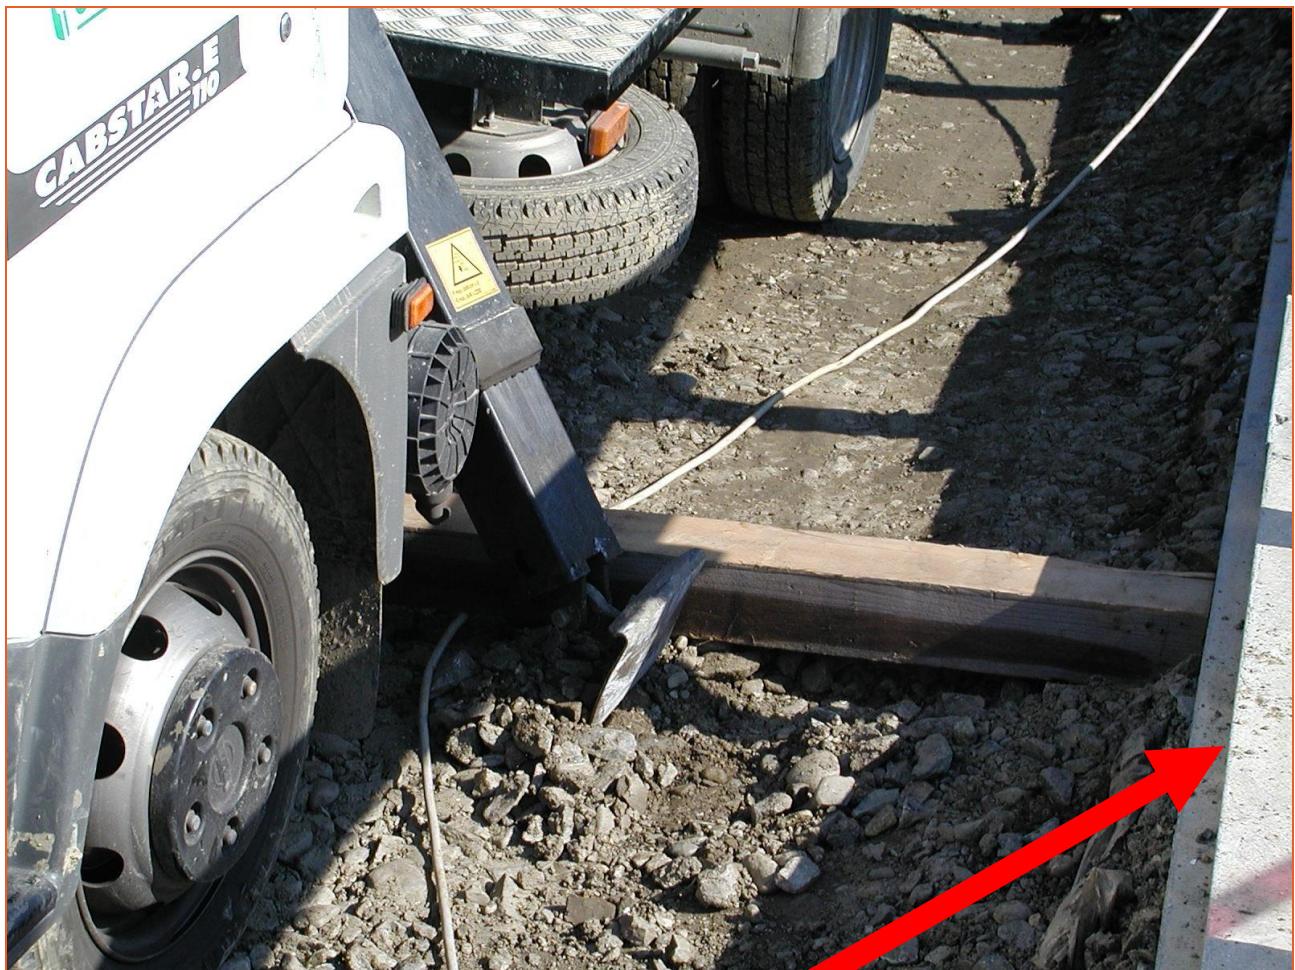
Quando è accaduto l'infortunio lo stabilizzatore posteriore sinistro era posizionato sul terreno sassoso con il carico ripartito attraverso una tavola di legno, mentre lo stabilizzatore anteriore sinistro era stato posizionato sul muretto. A causa dell'ingombro delle ruote, delle dimensioni dello stabilizzatore e della conformazione a scalino del muretto, lo stabilizzatore anteriore poteva poggiare sul muretto per una larghezza di soli 7 centimetri.

Uno scalino del muretto di circa 4 cm ha ridotto la superficie di appoggio dello stabilizzatore anteriore sinistro

È pertanto verosimile che l'inclinazione dell'autocarro sia avvenuta per un posizionamento errato degli stabilizzatori, in particolare di quello anteriore sinistro. Durante la rotazione in quota della piattaforma (brandeggio), la forza sul piattello dello stabilizzatore anteriore sinistro è presumibilmente aumentata. La scarsa superficie di appoggio ha provocato uno spostamento dello stabilizzatore che ha determinato l'oscillazione dell'autocarro e, conseguentemente, anche lo spostamento dello stabilizzatore posteriore sinistro che non è riuscito a evitare l'inclinazione dell'autocarro e la caduta della piattaforma.

L'operazione di posizionamento degli stabilizzatori di sinistra presso la 14^a campata del capannone è avvenuta scorrettamente ed in contrasto con quanto riportato nel manuale di istruzione ed uso dell'attrezzatura. Gli stabilizzatori sono stati posizionati su due superfici diverse che per circostanze fortuite sono risultate complanari. Ciò ha consentito di inviare un segnale di consenso al dispositivo (inclinometro) che controlla l'azionamento della piattaforma.

Un'adeguata formazione dei lavoratori all'utilizzo dell'autocarro e della piattaforma avrebbe probabilmente evitato l'infortunio trasferendo ai lavoratori una maggior consapevolezza sui rischi connessi con l'uso di quell'attrezzatura.
