LA MIA STORIA TRA LE DITA

a cura di Fabrizio Macagno, Corrado Testa, Servizio Pe.S.A.L. della Asl CN1

Che cosa è successo

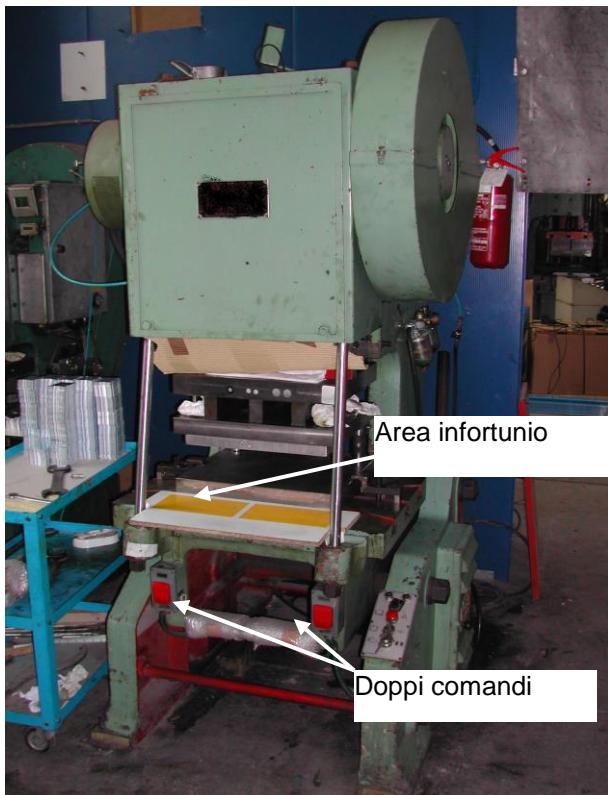
La pressa, di vecchia costruzione, era di tipo meccanico con innesto a frizione. Per attivare la discesa del punzone era necessario premere contemporaneamente i due "attuatori" (grossi pulsanti) di colore rosso posti sulla parte bassa e frontale della macchina e mantenerli premuti.

Le presse e macchine simili devono possedere ripari o dispositivi atti ad evitare che le mani o altre parti del corpo dei lavoratori siano offese dal punzone o da altri organi mobili. È quindi necessario che l'area di lavoro sia protetta mediante schermi o dispositivi (ad es. fotocellule) che impediscano la discesa del punzone quando l'area di lavoro non sia libera. In alcuni casi, come dispositivo di sicurezza, è ritenuto sufficiente un doppio comando di tipologia idonea, anche se è vivamente consigliabile l'abbinamento contemporaneo di più sistemi.

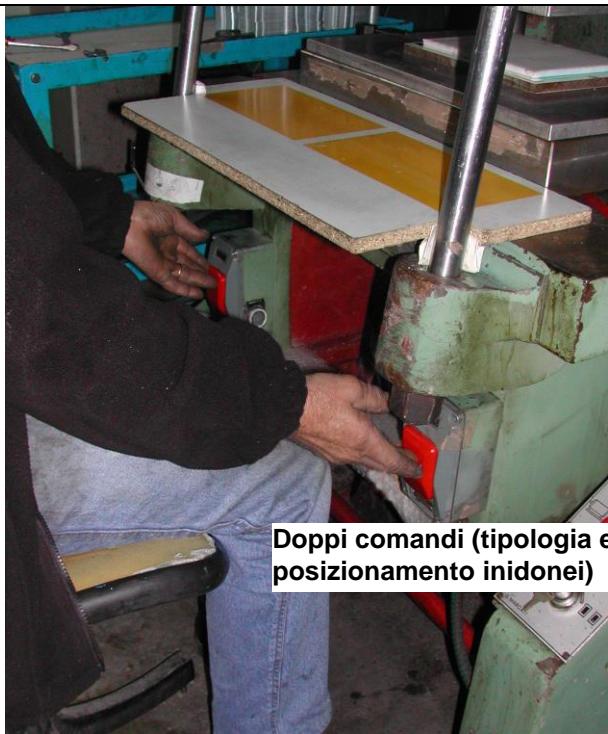
Lavorando seduto, Adrian si trovava con le ginocchia proprio all'altezza dei due comandi che non erano posizionati correttamente e non erano protetti contro l'azionamento accidentale.

Mentre armeggiava con le mani nella zona dello stampo, anch'essa non protetta da ripari o da fotocellule, accidentalmente premette i pulsanti con le ginocchia provocando la discesa del punzone.
