Centro Regionale di Documentazione
per la Promozione della Salute

UNA MODIFICA PERICOLOSA

a cura di Paolo Cottino, Elena Falsetti, SPreSAL della ASL AT

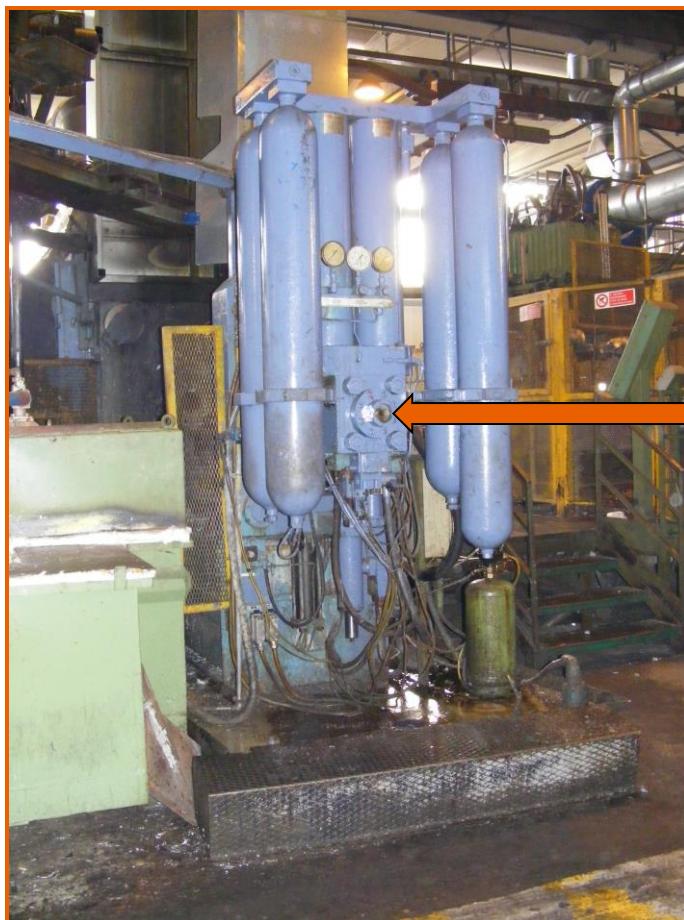
Macchina pressocolatrice con particolare
del volantino di regolazione

A causa di un blocco della macchina, Vincenzo stava manovrando manualmente il volantino di regolazione della velocità d'iniezione dell'alluminio quando il dispositivo è stato proiettato con forza dalla sua sede e ha colpito il lavoratore alla testa causandogli gravi lesioni.

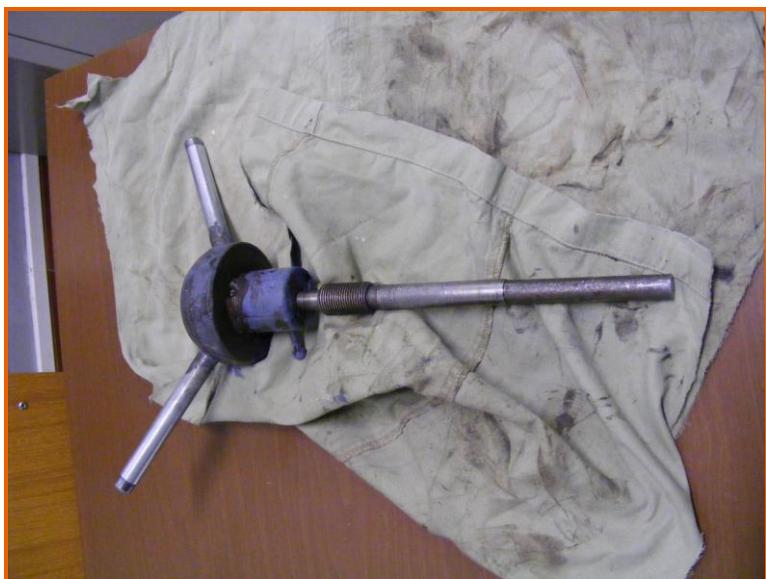
Volantino di regolazione

"Il capoturno, dopo aver tolto il particolare dallo stampo, stava procedendo al riavvio della pressa e secondo le procedure doveva ridurre la velocità in quanto la temperatura dello stampo era bassa. Quindi ha agito sul volantino ruotandolo in senso orario e durante l'avvio ciclo e la chiusura dello stampo il volantino di regolazione è fuoriuscito investendolo". (Vice capoturno)

Il volantino è fuoriuscito con forza dalla sua sede a causa del cedimento della filettatura della madrevite e dell'elevata pressione nel circuito oleodinamico (140 bar).

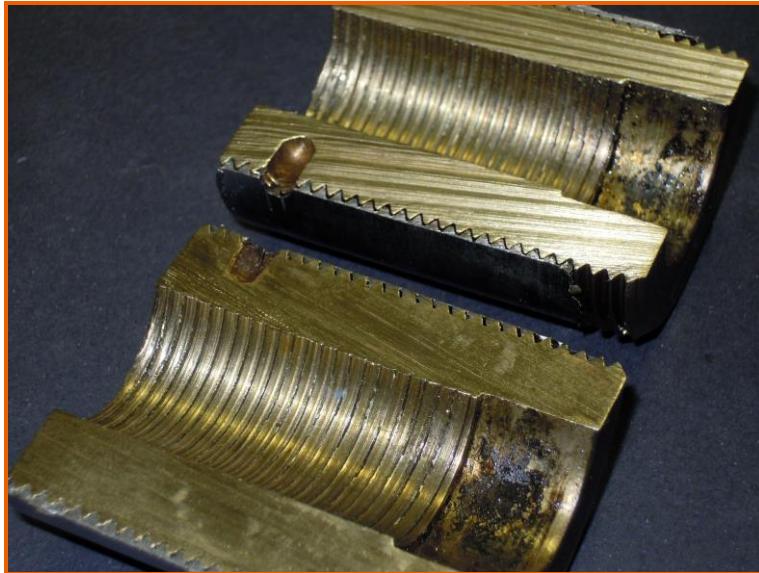
Filettatura di accoppiamento rovinata

Dall'indagine è emerso che il volantino automatico di regolazione era stato modificato dalla ditta sostituendolo con un volantino manuale. Questa modifica ha causato:

- una sollecitazione anomala della filettatura di accoppiamento;
- la mancanza di un fine corsa per impedire la fuoriuscita del volantino durante la regolazione compiuta dall'operatore;
- l'assenza di una protezione per evitare l'espulsione del volantino.

L'analisi dell'accaduto porta a riflettere sull'importanza e sulla veridicità dell'indicazione, esistente in letteratura che invita a non manomettere o modificare le attrezzature di lavoro senza la conoscenza di tutti i parametri e la preventiva progettazione dell'intervento. Indicazione che troppo spesso viene sottovalutata. A fini preventivi si ritiene che, dove sia possibile, gli interventi che richiedono la modifica di un'attrezzatura siano valutati e apportati dalla ditta costruttrice.
