UN CARRELLO FUORI DAI BINARI

a cura di Carlo Manzoni, Maurizio Bosi, Elena Barberis, Gianluca Gelain, SPreSAL della ASL VCO

Cosa è successo

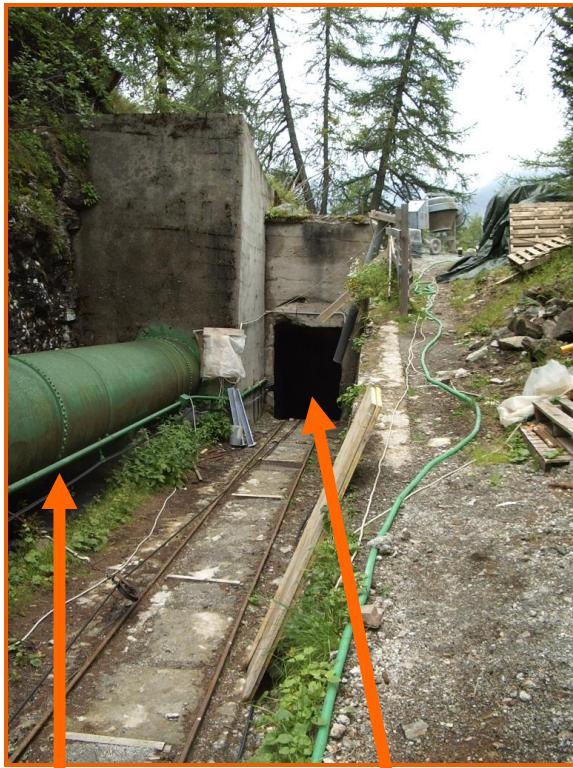
Condotta forzata

Ingresso di monte della galleria

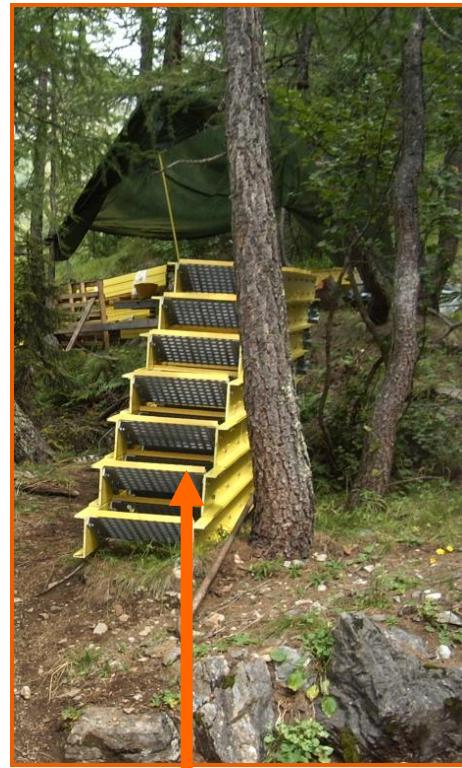
Elementi della scala di servizio da montare all'interno della galleria

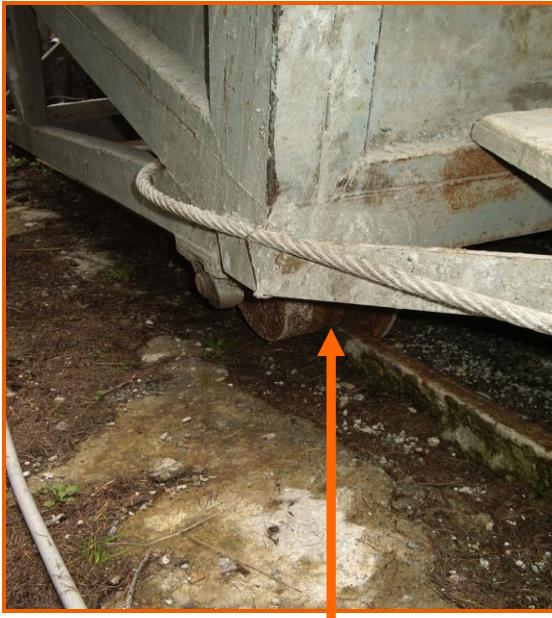
Particolare delle ruote del carrello che poggiano su una rotaia con profilo inadeguato in relazione alla distanza ruota – terreno, così da favorire il possibile deragliamento

Le ruote del carrello avevano un diametro esterno più grande rispetto ai binari, tale da interferire, a volte, con il piano di cemento su cui appoggiavano e bastava che sul tracciato ci fosse un piccolo sasso o del cemento che il carrello deragliava. Juan era solo all'interno della galleria quando il carrello è deragliato, ha cercato di riposizionarlo sui binari, ha comunicato con la radio al manovratore dell'argano di arrestare la discesa ma non è stato sentito all'esterno, per questo l'addetto non ha bloccato il movimento. Infatti, dentro la galleria, le comunicazioni radio non erano garantite a causa della schermatura della roccia e della forte pendenza fra l'imbocco superiore e quello inferiore. Mancava un ripetitore di segnale all'interno e, ovviamente, era impossibile far funzionare i cellulari. Non era stato installato un sistema di telefoni a filo, come per altro previsto nel piano di sicurezza e coordinamento.

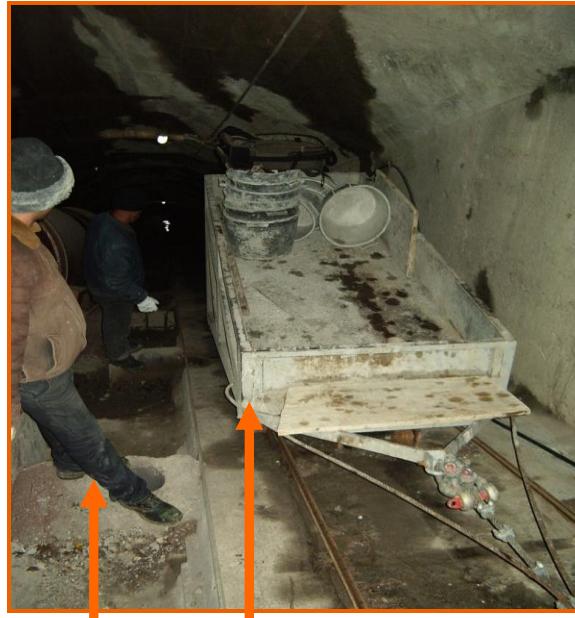
Percorso riservato ai lavoratori

Carrello su rotaia posta su un piano molto inclinato

Anche il percorso a piedi presentava delle difficoltà a causa della forte pendenza, era costituito da gradini di piccole dimensioni senza corrimano e cavo d'acciaio a cui collegare i dispositivi di trattenuta.

- **installare** idonei dispositivi di protezione contro il pericolo di cadute in considerazione dei lavori da eseguirsi all'interno della galleria con pendenza pari al 61% (posizionamento di un cavo d'acciaio tesato lungo la galleria dove sono i gradini ed utilizzo di dispositivi scorrevoli di trattenuta da abbinare all'uso della cintura di sicurezza)

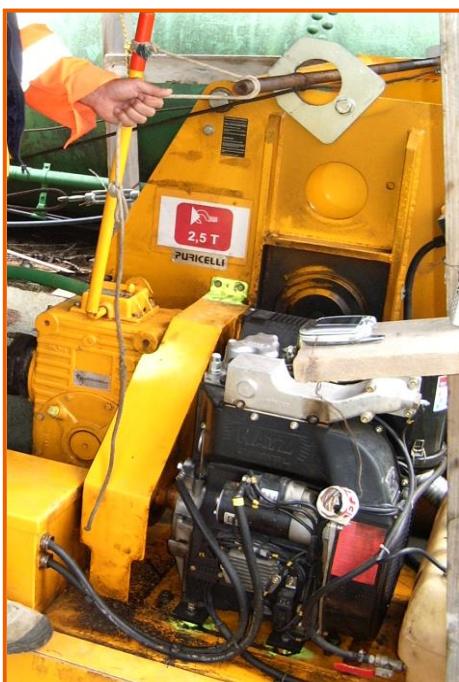
Cordino utilizzato per mantenere la barra di comando dell'argano anziché impugnarla con la mano
