TANTE MISURE PER NULLA

a cura di Marcello Libener, Servizio Pre.S.A.L. della Asl AL

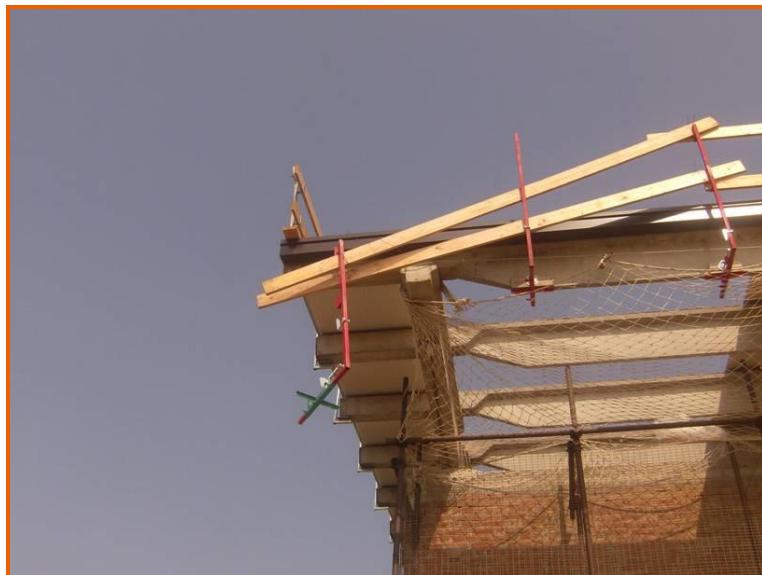
Dopo l'infortunio, il parapetto di protezione del bordo era divelto in prossimità dell'angolo sud-ovest della copertura del fabbricato.

Il parapetto di protezione del bordo del tetto non era stato installato correttamente e non ha sostenuto il lavoratore quando si è appoggiato dopo aver perso l'equilibrio.

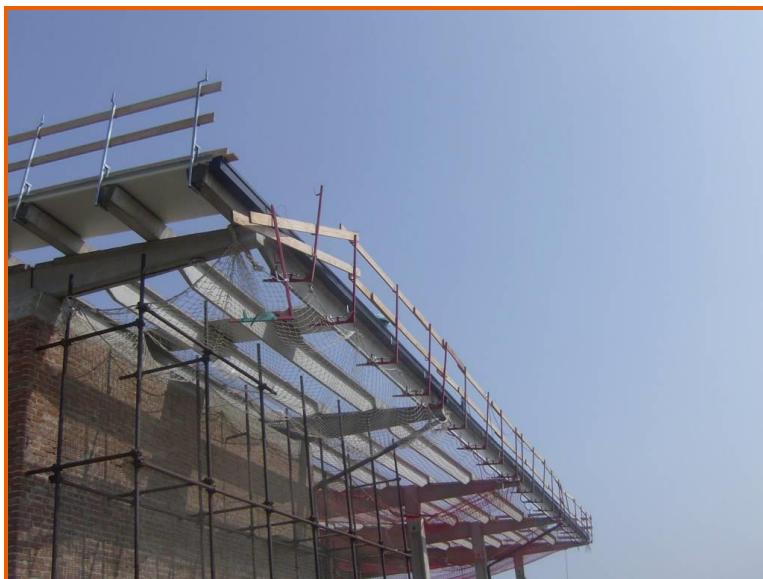
Le misure di protezione contro la caduta dall'alto previste dal Piano di Sicurezza e Coordinamento (PSC) erano costituite da elementi di ponteggio su un lato, parapetti sui quattro bordi, reti anticaduta su una parte dell'area sotto quella di lavoro.

Tante misure per nulla: l'insieme degli apprestamenti non forniva una protezione adeguata per i lavoratori che operavano in quota.

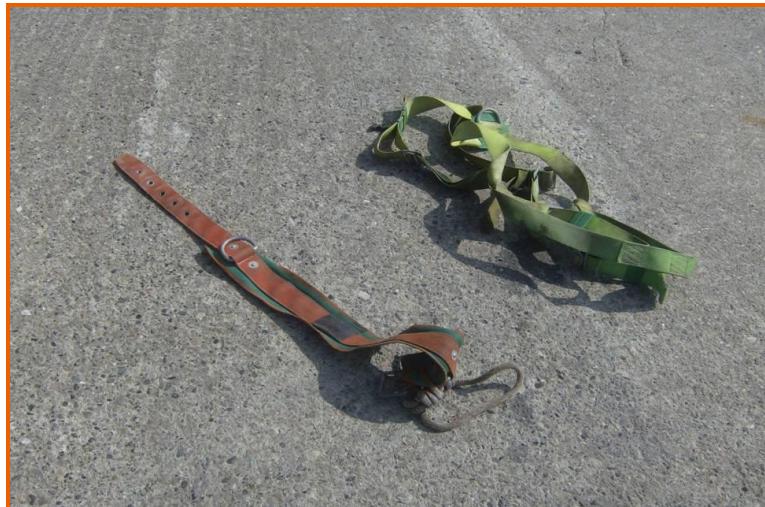
Questo aspetto è poco rilevante in quanto entrambe le imbracature erano prive di cordino. Una delle due era una cintura di posizionamento e alla quota di lavoro non sono stati rinvenuti ancoraggi o linee vita idonee all'utilizzo delle imbracature.

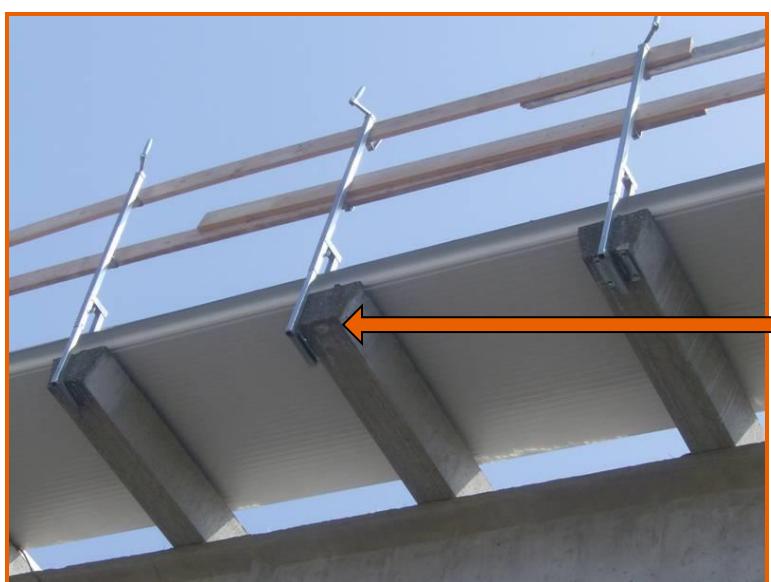
- la tipologia dei parapetti non era adatta allo scopo perché doveva essere usata su supporto in legno e non in cemento armato come nel caso specifico;
- i parapetti lungo i bordi dei lati sud e nord non garantivano una protezione idonea perché erano costituiti solamente da due correnti ed erano circa 10 cm più corti rispetto al metro considerato sufficiente a proteggere contro la caduta dall'alto;
- come è avvenuto per il montante che si è sganciato (fatto non più verificabile), i parapetti non erano fissati adeguatamente come è evidente anche per il 5° montante posto sul lato ovest contando dall'angolo dal quale è caduto Roberto;

Particolare del fissaggio inadeguato di un montante

L'utilizzo di parapetti con montanti a vite non è consigliabile per questo tipo di lavori in quanto la rimozione e poi l'installazione dei pannelli di copertura non consente un corretto utilizzo di quel tipo di parapetto.

Infine, una volta scelto il parapetto più idoneo dovrà essere verificata la sua adeguata installazione.

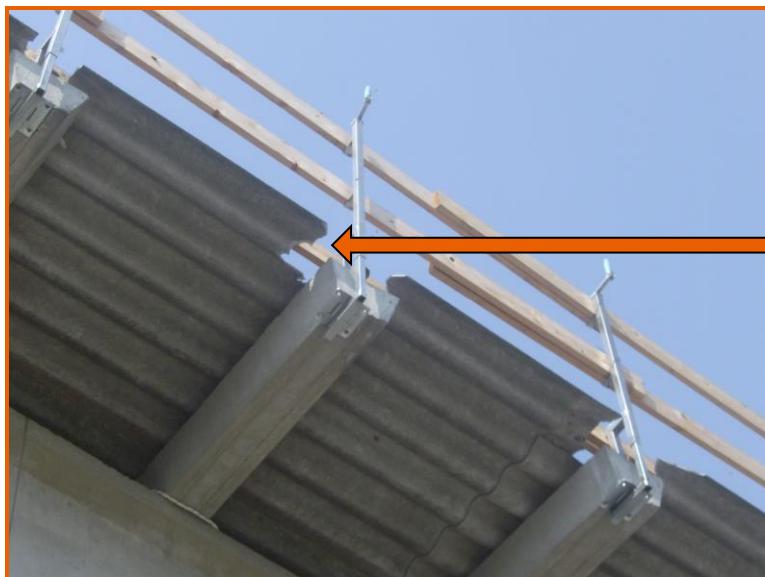
- la relazione di calcolo non considera l'inidoneità della tipologia di parapetto utilizzato lungo i bordi dei due lati più lunghi del fabbricato ovvero non indica come la tipologia di parapetto "Veroni 112 L" possa essere adattato ad un supporto diverso dal legno e perché non sia rispettato l'interasse (distanza tra un montante e l'altro) minimo di 1.400 mm;
- la soluzione adottata si è rivelata assolutamente inadeguata essendo evidente nel corso del sopralluogo che l'installazione dei parapetti sulle due testate ha comportato la preventiva demolizione delle parti più esterne delle lastre di copertura in cemento amianto (bordi lati ovest ed est per la parte di lastre ancora in opera).

Particolare delle demolizioni
delle parti esterne delle lastre di
copertura in cemento amianto
