IO SONO CHENG

a cura di Giovanni Polliotti e Giorgio Ruffinatto, Servizio Pre.S.A.L. della Asl TO3

Che cosa è successo

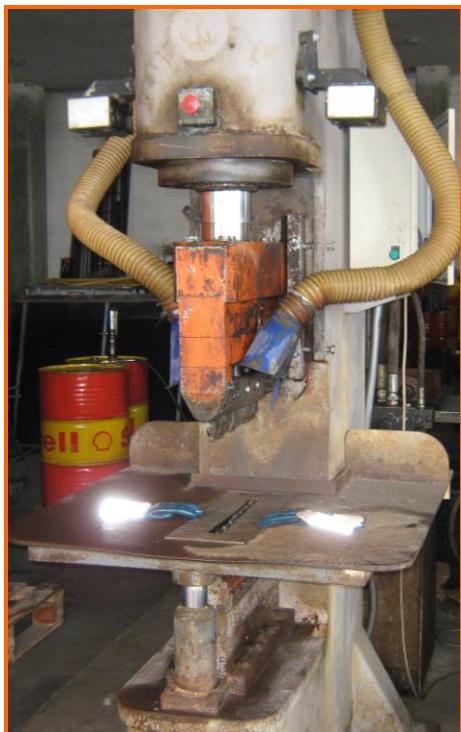
L'infortunio di Cheng è potuto accadere in quanto la macchina tranciatrice al momento dell'infortunio non garantiva un sufficiente grado di sicurezza: la lama superiore, attivata dal comando a pedale, scendeva sul banco di lavoro anche senza il consenso delle fotocellule che intercettano la presenza delle mani dell'operatore (dotate di guanti con catarifrangenti) nell'area di sicurezza.

Macchina trinciatrice dove è avvenuto l'infortunio; sono visibili:

- a) Banco di lavoro basculante (piano di appoggio)
- b) Lama inferiore
- c) Lama superiore
- d) Pistone idraulico per l'abbassamento della lama superiore
- e) Sistemi di allontanamento polveri (tubi e bocchettoni di presa)
- f) Scatole porta-fotocellule
- g) Pulsante di emergenza

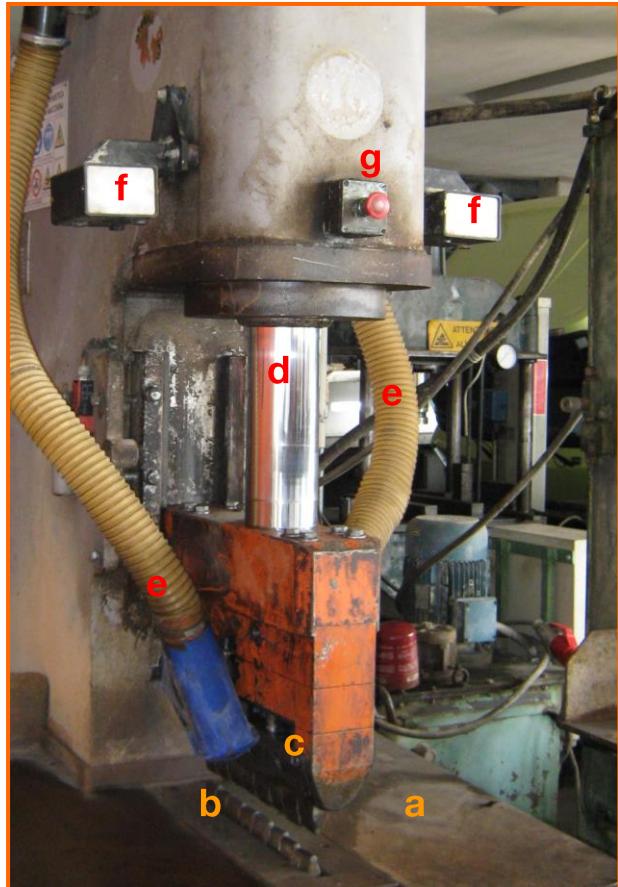
Banco di lavoro con i guanti catarifrangenti

- il dispositivo di protezione della macchina, costituito da fotocellule (protezioni opto-elettroniche attive) e guanti dotati di banda catarifrangente, sono facilmente eludibili in quanto permettono l'utilizzo di catarifrangenti generici che quindi possono essere posizionati in qualunque parte della mano o del braccio dell'operatore. A titolo di esempio, qualora l'addetto indossasse una giacca o qualsiasi indumento con bande catarifrangenti sulle maniche, il sistema potrebbe permettere la discesa della lama anche se le mani non si trovano in posizione di sicurezza;
