## FARÒ DEL MIO MEGLIO

*a cura di Michele Montresor e Alberto Tieghi Servizio PSAL della ASL di Mantova*

## Che cosa è successo

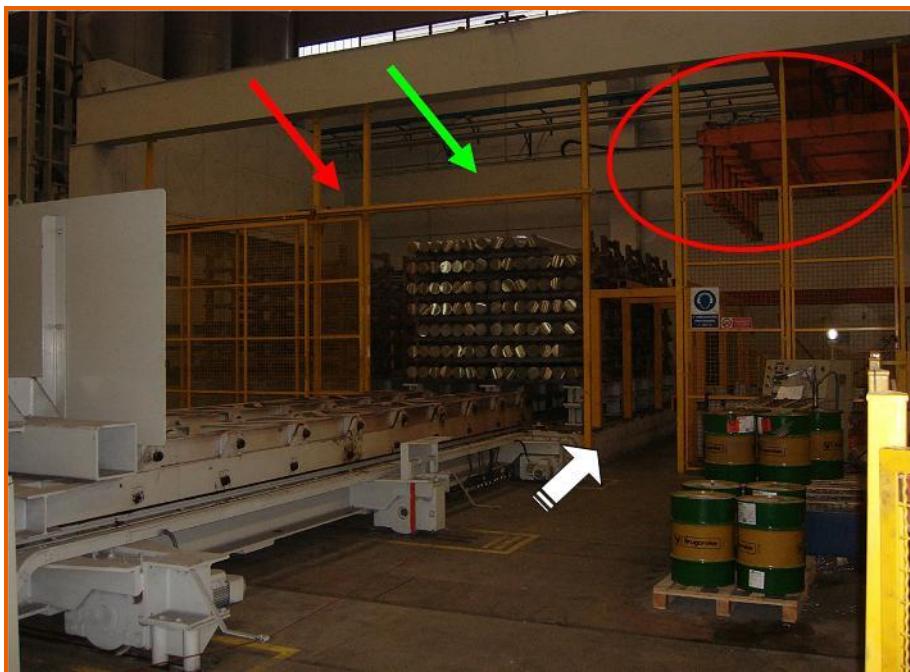
Le traverse di appoggio, in quest’ultima fase, vengono impilate al di sopra di un sollevatore mobile a forbice posto in una fossa al di sotto del pavimento, pronte a ricevere una nuova “carica” di billette (figura 3).

Figura 3: area di preparazione del castello (freccia verde = castello pieno; freccia rossa = castello vuoto); a destra del castello pieno la freccia bianca indica il portale di accesso al retro dell'impianto; indicato in rosso è visibile il carroponte impilatore/disimpilatore di billette

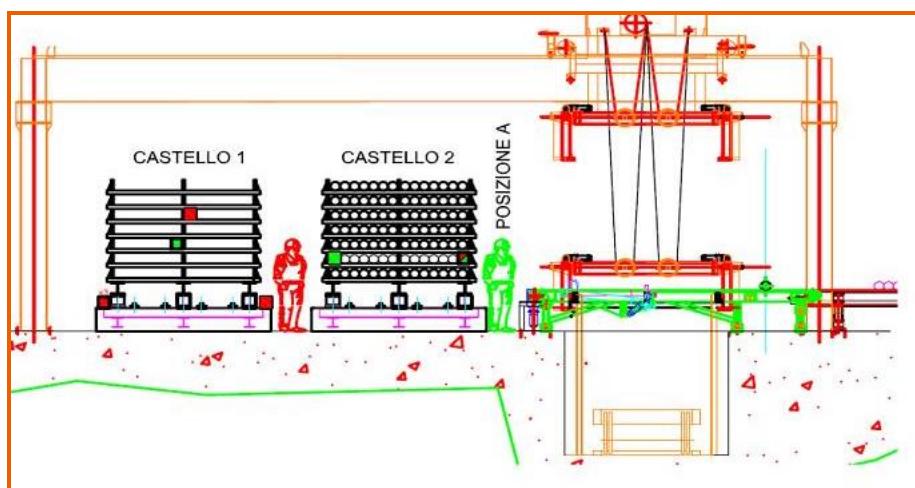
Per pesare l'alluminio occorreva rimuovere dall'impianto tutte le billette in lavorazione. Gli impianti della fonderia erano appena ripartiti e vi erano alcuni castelli con billette da trattare termicamente e altri castelli vuoti in attesa di essere caricati. In figura 4 è schematizzata la situazione al momento dell'infortunio.

Figura 4: sezione dell'area di preparazione del "castello" al momento dell'infortunio

Masil si è recato in prossimità del "castello 1" vuoto (figura 4), è salito sulla piattaforma di appoggio del castello e ha tolto i distanziali mobili.

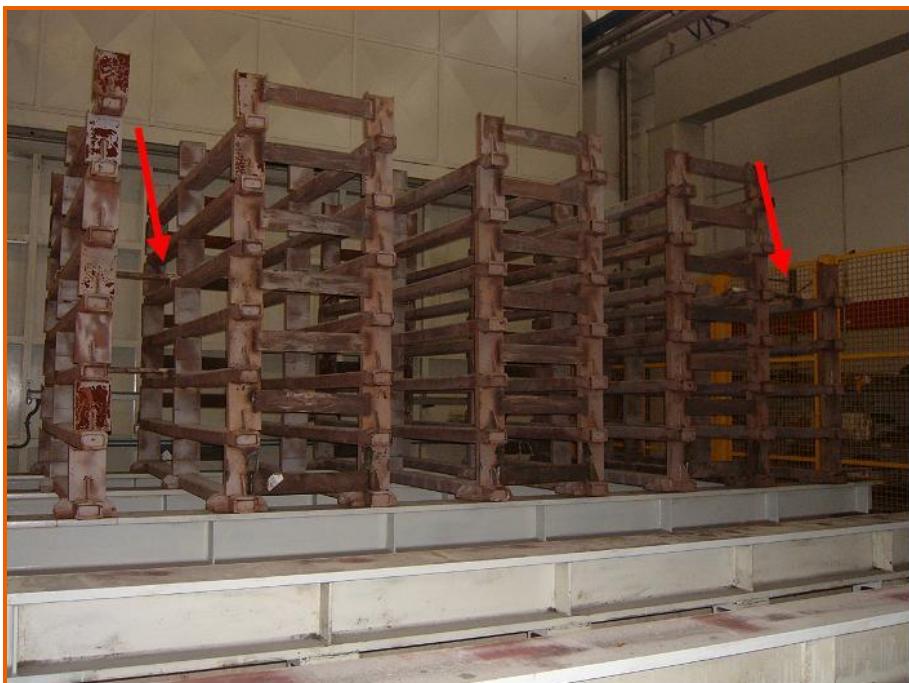
Inizialmente l'impianto non prevedeva che i telai del castello fossero vincolati ma con una modifica eseguita successivamente alla messa in esercizio dell'impianto, erano stati saldati alcuni distanziali direttamente dal costruttore per aumentare la stabilità<sup>4</sup>.

Tuttavia, esigenze tecnologiche di funzionamento dell'impianto avevano imposto di vincolare i due telai agli estremi con distanziali temporanei che potevano permanere unicamente "in superficie" ma non all'interno della fossa dove veniva costruito il castello (figura 5).

Figura 5: particolare di un castello vuoto con i telai centrali saldati a coppie e i telai di estremità non saldati; le frecce rosse indicano i distanziali mobili

Prima che ogni castello entrasse nella fossa era quindi necessario togliere i distanziali mobili; si precisa che l'operazione di rimozione avveniva mediamente solo due volte all'anno, in corrispondenza cioè delle fermate straordinarie dell'impianto quando il castello era vuoto.

- Il personale deve ricevere una formazione adeguata, specifica e contestuale al funzionamento dell'impianto in tutte le fasi di esercizio.
- Data la necessità dei distanziali per garantire la stabilità del castello (inutili con una diversa realizzazione dell'impianto), vanno definite procedure condivise per la fase di inserimento ed eliminazione dei distanziali per assicurarne la gestione in tutta sicurezza.

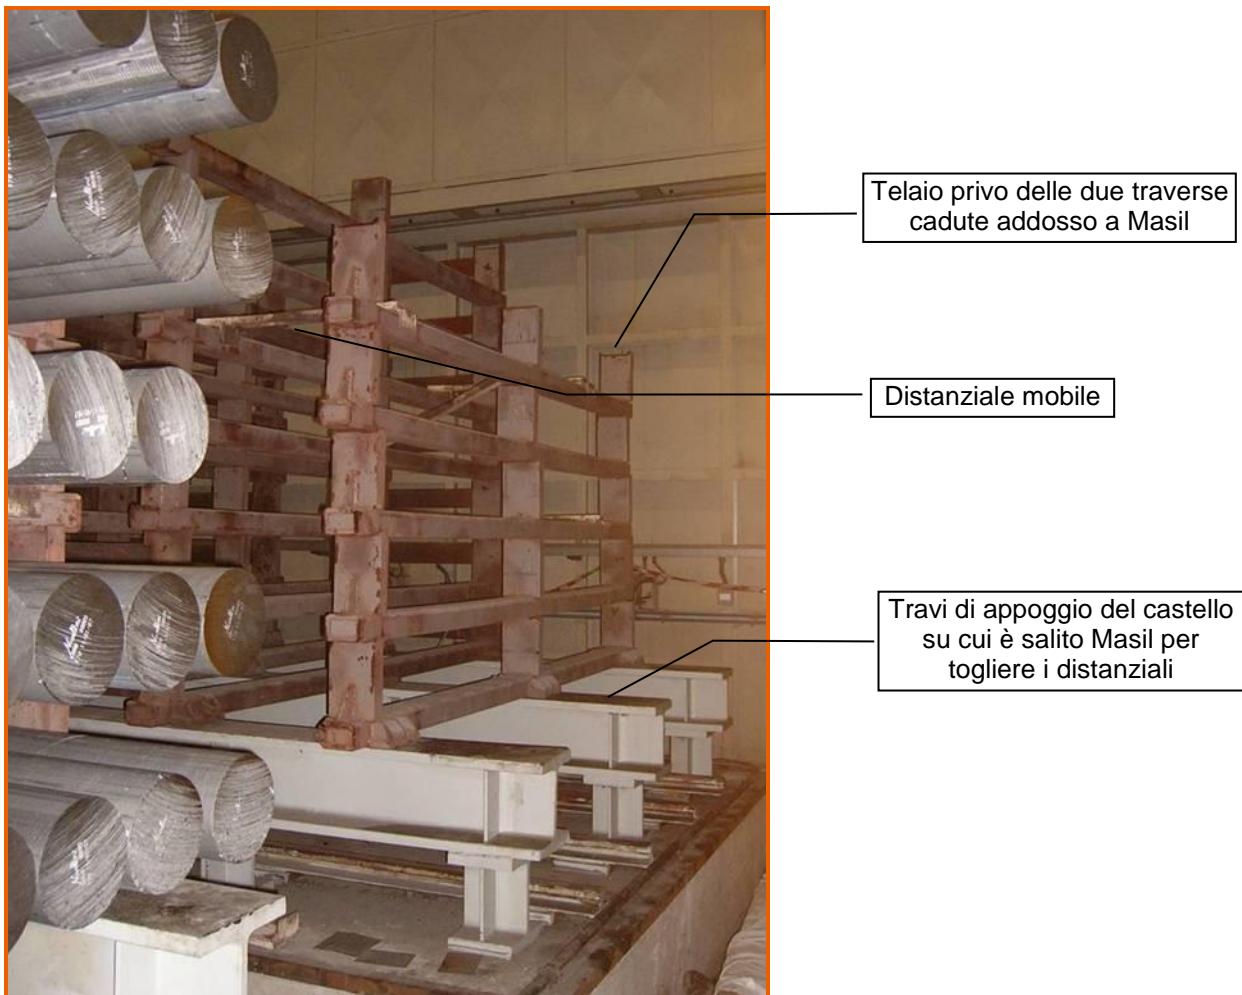
A causa dell'equilibrio instabile del telaio, a seguito di una modesta perturbazione probabilmente generata dal lavoratore, le due traverse più in alto sono crollate ed hanno investito Masil causandone la morte immediata (figura 6).

Figura 6: area posteriore dell'impianto ove si trovavano affiancati il castelli carico e il castello vuoto
