SOTTO LO STESSO TETTO

a cura di Giovanni Muresu, Servizio Pre.S.A.L. della Asl AL

Che cosa è successo

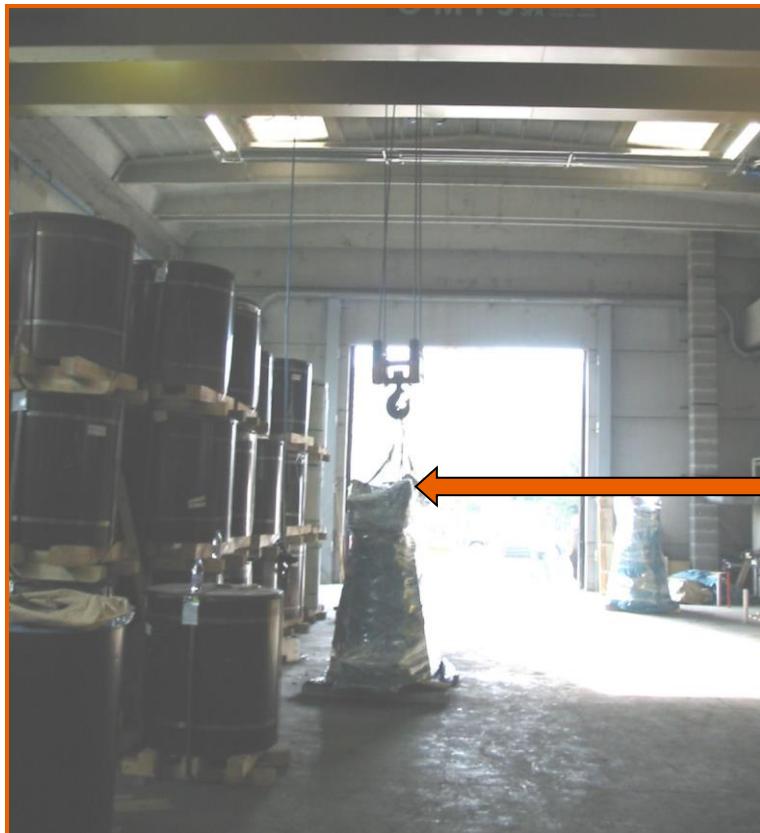
Nucleo di trasformatore
agganciato al carroponte

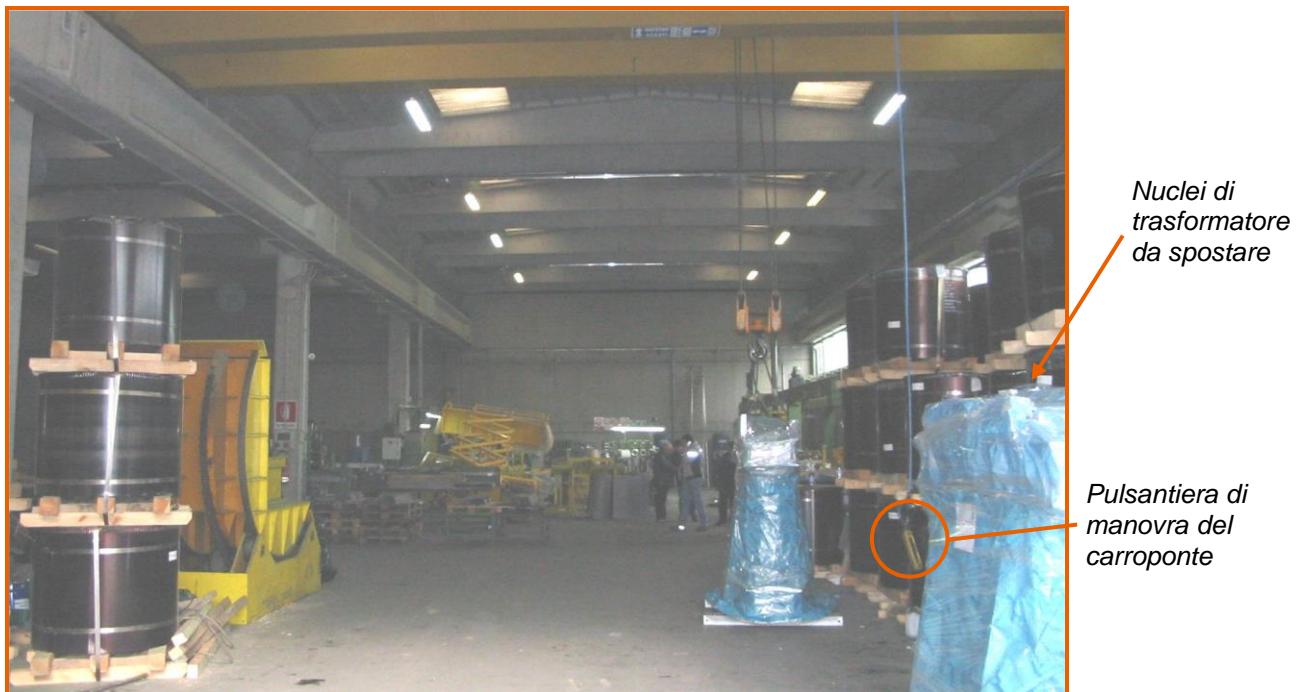
Nel frattempo, Darim, magazziniere dell'azienda appaltante, stava manovrando il carroponte per spostare i tre nuclei di trasformatori elettrici dall'ingresso carrabile del capannone all'area opposta, a ridosso del muro perimetrale del capannone, per una distanza di circa 40 metri. Il carroponte era manovrato da Darim tramite una pulsantiera con cavo lungo circa 5 metri.

Mauro e Alfonso, impegnati nel posizionamento dell'evacuatore a ridosso della capriata, non potevano vedere gli spostamenti del carroponte.

Darim, intento a controllare i movimenti del carico, non ha valutato l'ingombro del carroponte.

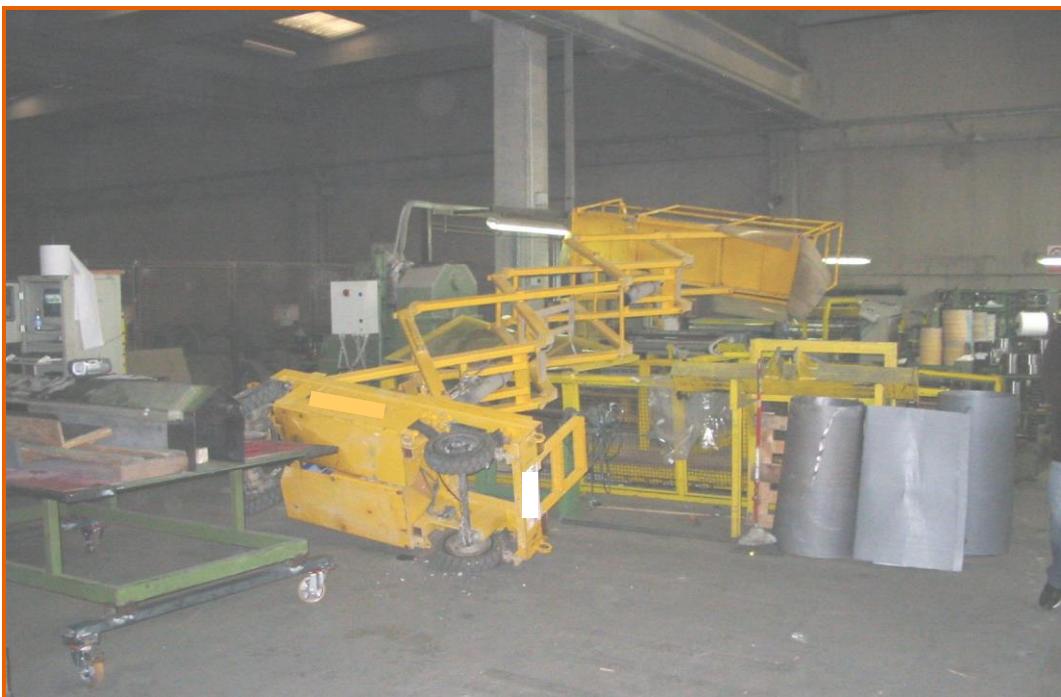
Dopo una corsa di una decina di metri, il carroponte ha urtato la piattaforma facendola precipitare a terra. Mauro, sbalzato fuori della piattaforma, è morto cadendo su una linea di produzione in quel momento non attiva; Alfonso, rimasto incastrato nel parapetto della piattaforma, ha riportato delle lesioni con una prognosi di 34 giorni.

Mentre Mauro iniziava ad allargare il foro con la pinza a becco usata come martello e il cacciavite usato come scalpello, il carroponte urtava la piattaforma facendoci precipitare a terra. Ricordo che nella caduta io sono rimasto incastrato con la gamba sinistra nel parapetto della stessa piattaforma.

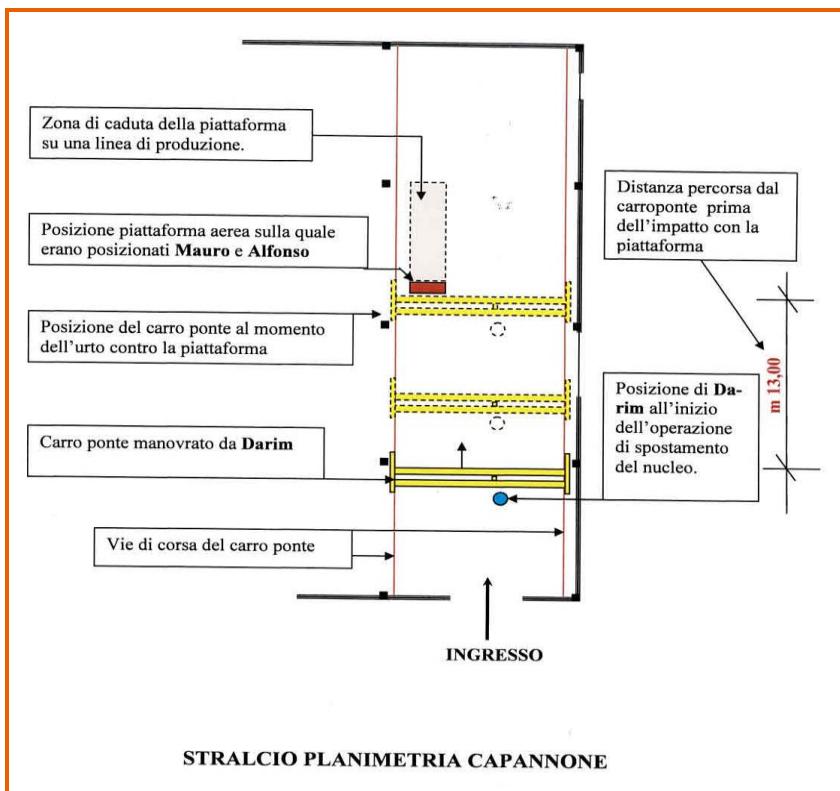
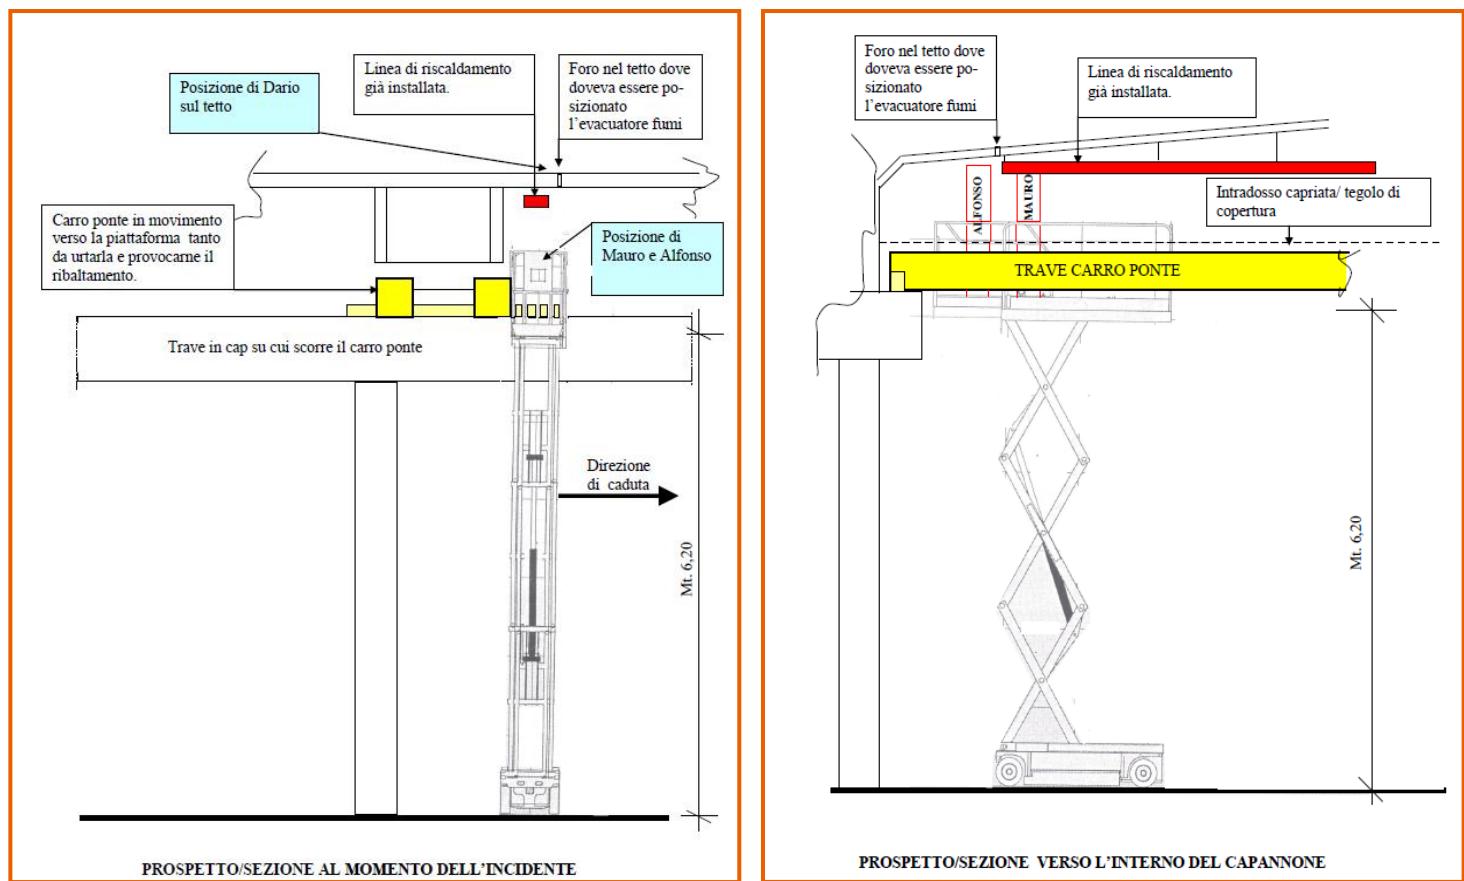
Le lavorazioni simultanee che avvenivano all'interno dell'azienda e cioè la realizzazione dell'impianto di riscaldamento con la piattaforma aerea da parte della ditta esterna e lo spostamento di un nucleo di un trasformatore elettrico da parte della ditta appaltante, non sono stati coordinati al fine di eliminare il rischio di collisione tra le due attrezzature.

Al di là dell'aspetto formale, è mancata una comunicazione diretta tra il manovratore dell'azienda appaltante che doveva eseguire lo spostamento dei nuclei di trasformatori e gli operatori della ditta appaltatrice. In particolare, bastava un accordo verbale affinché fossero sospese per breve tempo le operazioni di realizzazione dell'impianto termico e nel momento dello spostamento del carroponte, la piattaforma fosse abbassata a un livello tale da permettere l'avanzamento dell'attrezzatura di sollevamento sulle vie di corsa.

La piattaforma aerea delle dimensioni di ingombro di 0,81 x 2,42 metri è stata ritrovata riversa sul fianco. Le ruote posteriori non erano motodirettive come quelle anteriori ed erano frenate da due ganasce idrauliche che ne impedivano lo spostamento. Tuttavia, Mauro e Alfonso non indossavano all'interno della piattaforma aerea le imbracature contro la caduta dall'alto.

I pericoli dovuti alle interferenze lavorative ipotizzate e previste nelle informazioni di cui al documento redatto dalla ditta appaltante in relazione all'art. 7 D.Lgs. 626/1994 ora DUVRI art 26 D.Lgs. 81/2008 erano eliminabili mediante il coordinamento tra le ditte operanti.

In particolare la realizzazione dell'impianto di riscaldamento a soffitto con la piattaforma aerea da parte della ditta appaltatrice e lo spostamento di un nucleo di un trasformatore elettrico da parte della ditta appaltante nella stessa campata del capannone, dovevano essere effettuate mediante:

- un differimento temporale delle lavorazioni (quella più auspicabile);

- una segnalazione a terra da parte di altro lavoratore che indicasse all'addetto al carroponte il limite massimo di spostamento in modo da eliminare la collisione con la piattaforma.

Inoltre l'utilizzo DPI in piattaforma dovrebbe essere sempre verificato, indicazione di semplice e immediata attuazione anche da parte della committenza, se adeguatamente istruita e consapevole.
