## LA REGOLA DELL'EQUILIBRIO

a cura di Nicoletta Benzi, Piero Groia, Stefano Nava, Servizio Pre.S.A.L. della Asl TO4 e della Asl CN2

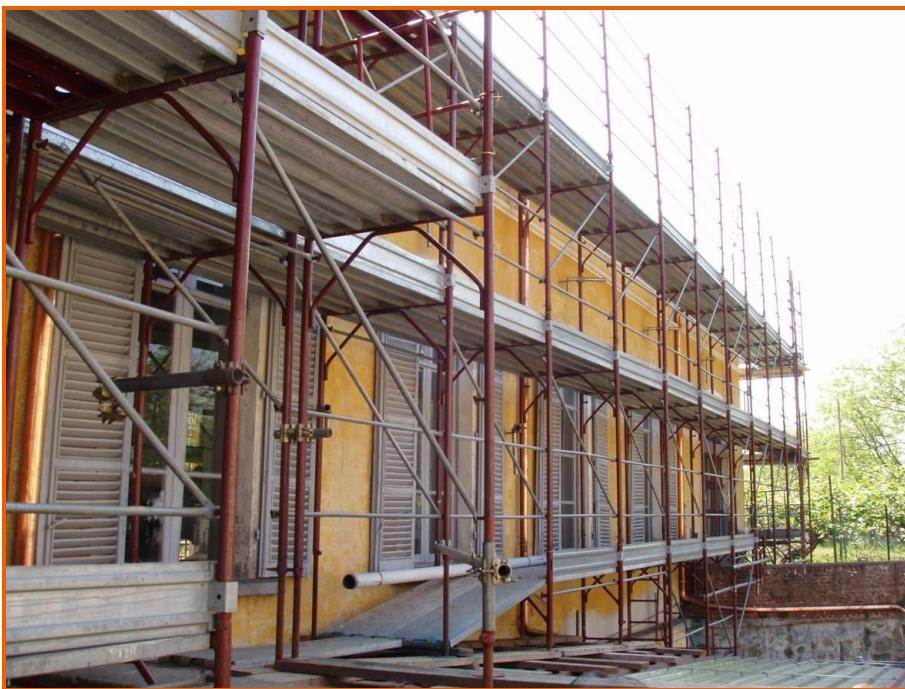
perché sembrava ben fatto tanto che, se fossimo passati di qui, probabilmente non ci saremmo fermati.

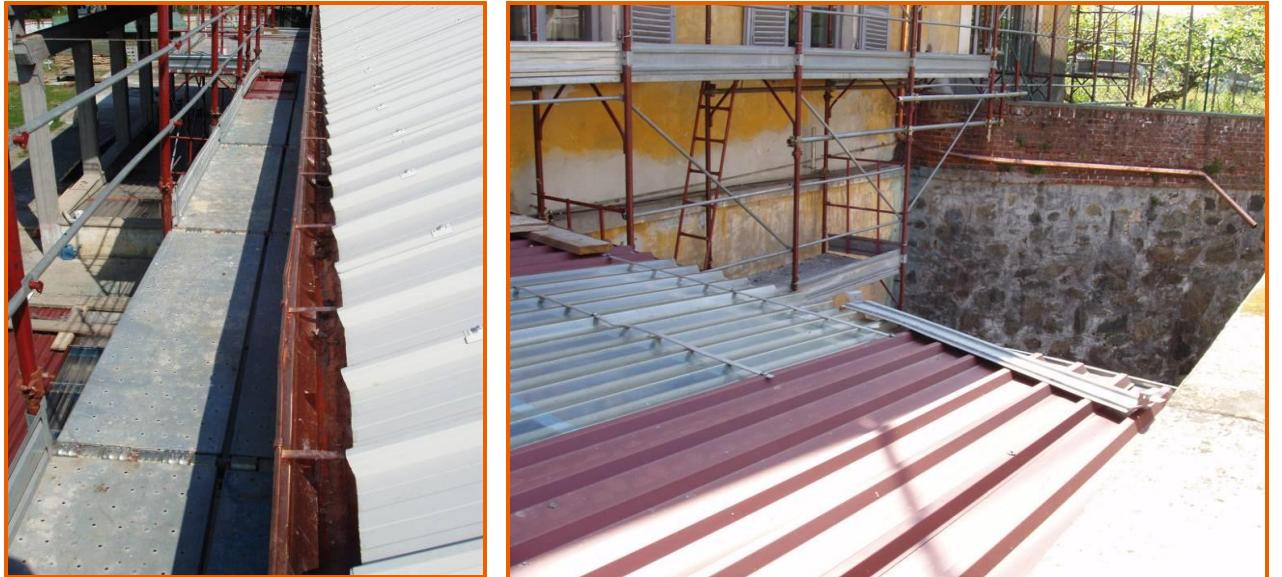
Abbiamo notato una tavola fermapiede con le alette piegate posta sul bordo di una tettoia lì vicino. In quel momento abbiamo pensato, la tavola fermapiede si è staccata dal ponteggio durante la caduta di Sergio ed ha percorso la sua stessa traiettoria.

Solo che si è fermata sulla tettoia mentre Sergio è precipitato di sotto. Probabilmente ha sbattuto sul bordo della tettoia che ha fatto da catapulta facendolo precipitare nella terrazza sottostante.

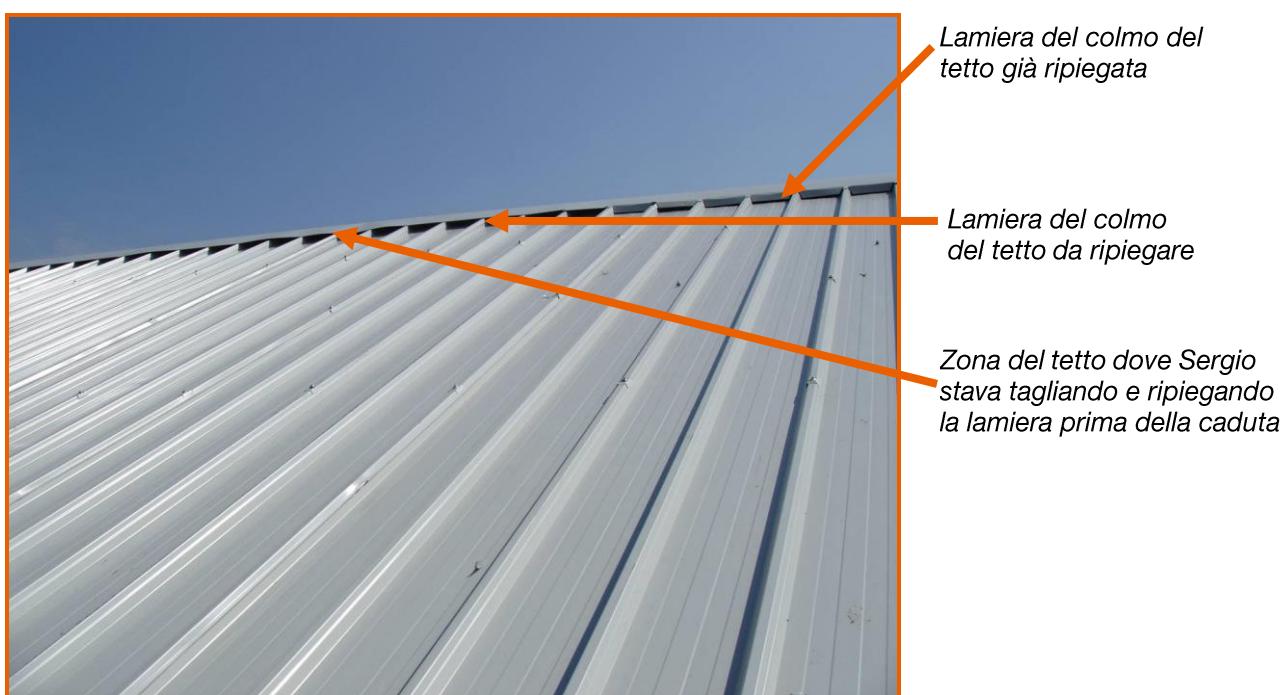
Dalle testimonianze del collega abbiamo immaginato che lui stesse lavorando sul colmo del tetto, in particolare stava rifilando il profilo metallico del colmo con delle forbici da lamiera e ripiegando lo stesso sulle greche del pannello per impedire all'acqua di penetrare all'interno.

Quindi abbiamo ipotizzato che fosse seduto sul colmo del tetto con le gambe aperte rivolto verso la parte di lamiera ancora da ripiegare.

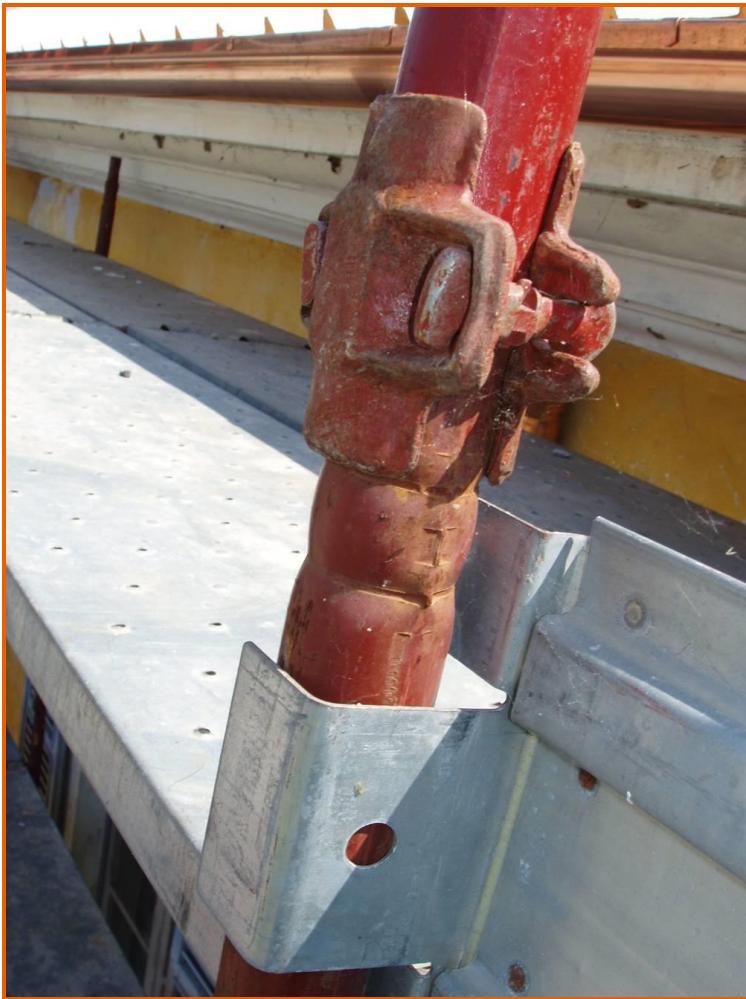
Aggancio della tavola fermapiède  
al montante del ponteggio

Tuttavia, anche dopo aver capito queste cose ci chiedevamo come fosse possibile che la tavola fermapiede avesse ceduto. Perché Sergio non si è fermato sul piano di calpestio del ponteggio esaurendo lì l'inerzia accumulata nella discesa? Probabilmente c'era stato un urto così violento che aveva fatto staccare la tavola. Ma allora, perché l'urto era stato così violento?

- corrette dimensioni degli spazi fra gli elementi del parapetto (aggiunta di correnti o reti di sicurezza);
- idonea resistenza degli elementi costituenti il parapetto e dell'impalcato alle azioni indotte dalla caduta (raddoppio dei montanti, raddoppio dell'impalcato, aumentare lo spessore della tavola fermapiède e degli attacchi per il suo fissaggio al montante, ecc.);

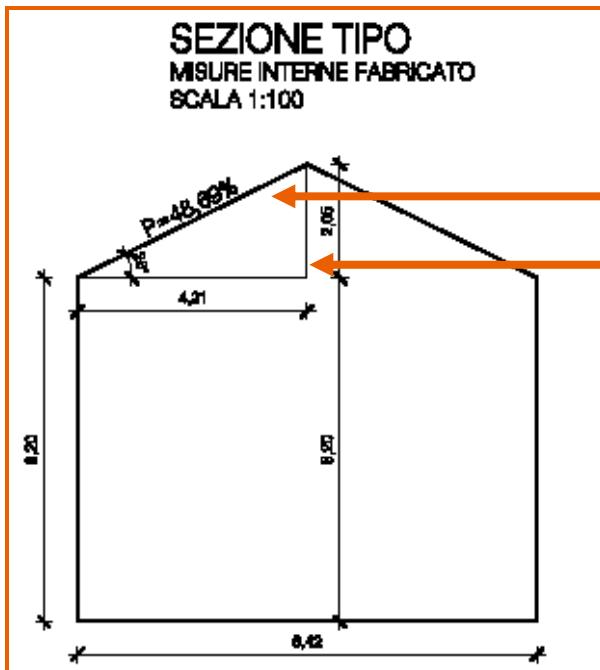
Probabilmente Sergio era a cavalcioni del colmo del tetto, con in mano le forbici e altri attrezzi; infatti abbiamo trovato anche dei ritagli di lamiera sparsi, perché non si doveva solo ripiegare la lamiera, ma c'erano degli angoli che si dovevano rifilare. Il colmo era stretto e bastava poco per perdere l'equilibrio.

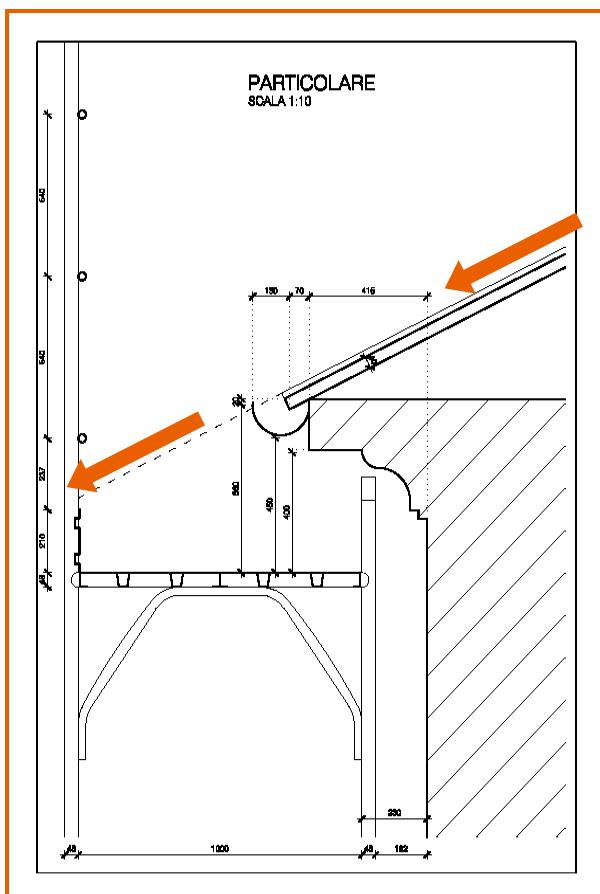
Dopo aver ripiegato alcuni metri di lamiera, probabilmente nello spostarsi sul colmo, ha perso l'equilibrio ed è scivolato lungo la falda.

È scivolato, probabilmente senza perdere i sensi, perché aveva dei tagli sulle mani, che facevano pensare al fatto che avesse tentato di aggrapparsi ai bulloni di ancoraggio che sporgevano dal tetto. Dopo un salto nel vuoto di 5 metri, è precipitato dapprima contro il bordo della copertura sottostante perdendo i sensi e poi, dopo un salto di altri 5 metri, è andato a sbattere contro la pavimentazione in cemento antistante l'entrata dell'edificio dove abbiamo ritrovato il corpo.

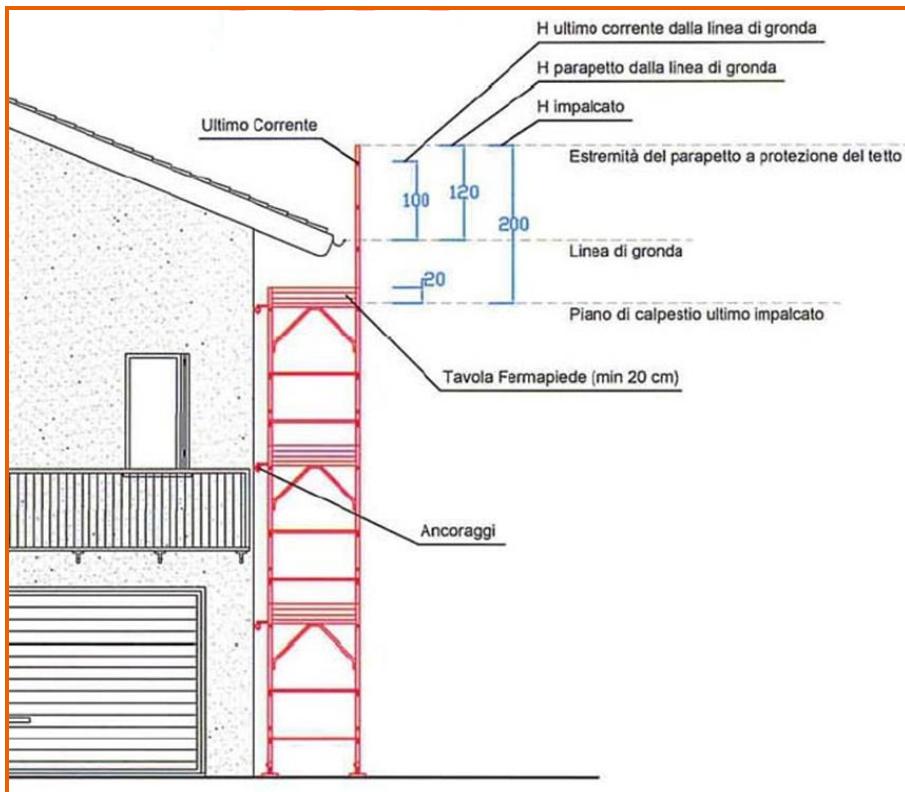
erano ancora in legno e imponeva che i montanti del parapetto superassero di almeno 1,20 metri l'ultimo impalcato o il "piano di gronda". Quella disposizione, così come era stata scritta più di mezzo secolo prima, lasciava intendere che il ponteggio poteva essere utilizzato a protezione di chi si trovava a operare sulla copertura, poiché conteneva quel riferimento al "piano di gronda".

*Esempio di configurazione del ponteggio a protezione dei lavori in copertura ante circolare ministeriale*

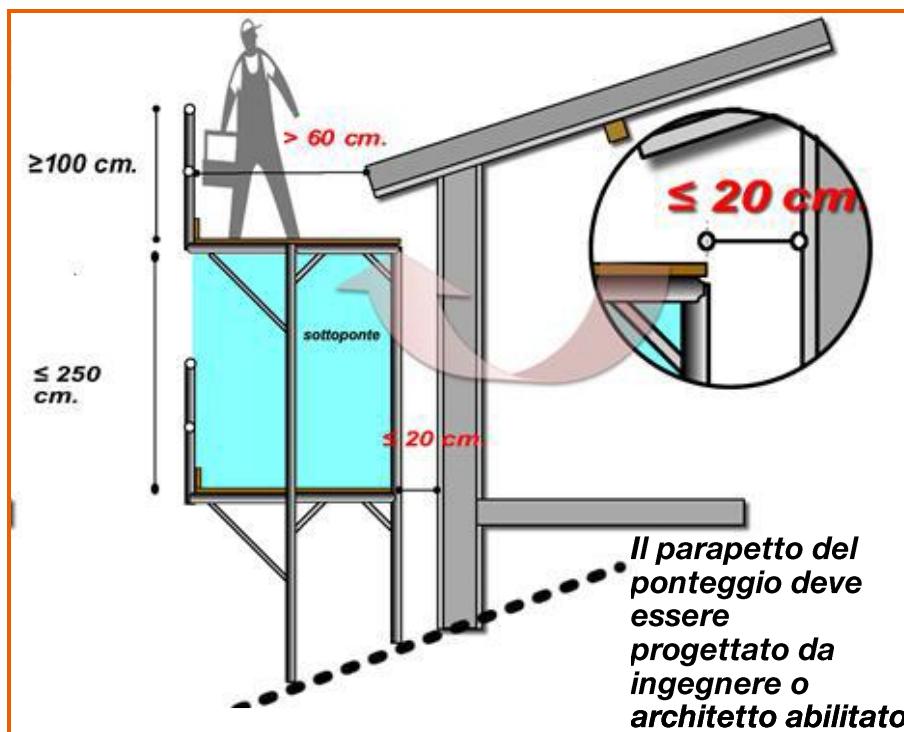
Altro esempio di configurazione del ponteggio a protezione dei lavori in copertura secondo la circolare ministeriale

- modifica della struttura per renderla adatta a resistere alle nuove azioni (aumento del numero di ancoraggi).
