## PARTICOLARI CHE FANNO LA DIFFERENZA

*a cura di Federico Magri, Servizio Pre. S.A.L. della Asl TO3*

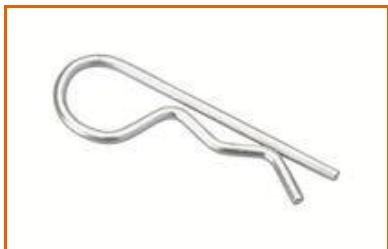
Esempio di coppia di fissaggio

Per questa ragione il capocantiere ha deciso di utilizzare, al posto del perno appositamente costruito e dotato di coppiglie di fissaggio alle due estremità, uno spezzone di tubo da ponteggio caratterizzato da un diametro di pochi millimetri inferiore a quello del perno originale (48 mm anziché 50 mm), valutando che fosse sufficientemente robusto da sopportare le sollecitazioni prevedibili. Dopo aver quindi montato la piattaforma (che pesa 560 kg a vuoto) sul braccio sfilabile, gli operai hanno inserito al posto del perno lo spezzone di tubo. Hanno quindi aperto la piattaforma alla massima estensione (5 metri) senza collegare i comandi al braccio sfilabile, in quanto erano di tipo incompatibile con quel mezzo. Decisero quindi che il capocantiere sarebbe rimasto nella cabina del sollevatore per azionare i comandi su indicazione di Fabrizio e José che sarebbero saliti sulla piattaforma. Posizionato il sollevatore su un'area pianeggiante a fianco del condominio, il capocantiere ha sollevato la piattaforma con i due operai fino a raggiungere il colmo del tetto (sopra il 4° piano).

- porre sempre attenzione ai particolari: anche semplici coppiglie di fissaggio possono decidere della vita di qualcuno;
- il subappalto e le catene di subappalti portano troppo spesso a dover tagliare sui costi, non solo direttamente legati alla sicurezza: lavoratori inesperti e sottopagati, fretta, disorganizzazione, mancanza di attrezzature adeguate, sono tutti fattori predisponenti per gli infortuni;
- negli interventi sulle coperture è sempre più diffuso l'utilizzo di parapetti universali al posto del ponteggio perimetrale: tale scelta, ai fini della sicurezza, è consigliabile solo in poche situazioni;
- è importante informare i progettisti di attrezzature e macchinari sulle dinamiche infortunistiche, soprattutto se insolite: anche attrezzature e macchinari corrispondenti alle norme di legge possono essere migliorati.

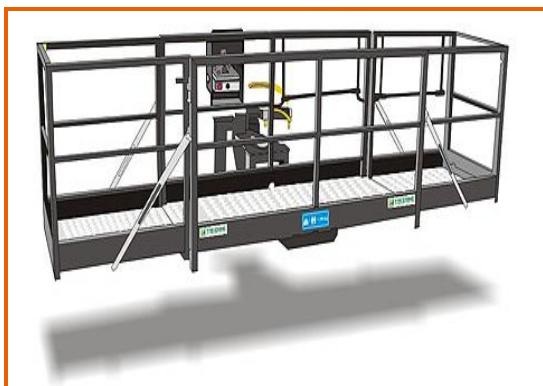
Piattaforma di lavoro estensibile simile a quella caduta

Il movimento dei due operai che smontavano le vecchie lamiere ha probabilmente generato delle oscillazioni della piattaforma le quali, a loro volta, hanno provocato lo spostamento dello spezzone di tubo usato per il fissaggio della piattaforma stessa. Il tubo di dimensioni inferiori e senza le coppiglie che l'avrebbero bloccato alle estremità, si è sfilato dalla sua sede, liberando così uno dei due anelli a cui la piattaforma era sospesa. Facendo perno sull'anello opposto, la piattaforma si è inclinata di quasi 90° dalla posizione orizzontale provocando la caduta dei due operai che non si erano assicurati alla struttura. Il tubo si è poi sfilato completamente e la piattaforma, dopo essere rimasta sospesa per qualche secondo, è precipitata al suolo. Cadendo colpiva il corpo di Fabrizio, probabilmente già deceduto a causa dello sfondamento del cranio dovuto all'urto con la ringhiera di un balcone. José, invece, di corporatura più minuta e più giovane, è riuscito ad aggrapparsi per qualche secondo alla piattaforma e, malgrado la caduta da oltre 8 metri, è sopravvissuto.

I fattori che hanno causato il duplice infortunio sono molti. Il fattore principale è stato certamente l'aver montato uno spezzone di tubo da ponteggio al posto del perno in acciaio che fissa e sostiene la piattaforma. Dietro a questa scelta vi sono disorganizzazione, fretta, insufficiente formazione e abbondante negligenza.
