FALSE VERITÀ

a cura di Carlo Manzoni, Servizio Pre.S.A.L. della Asl Vco

Che cosa è successo

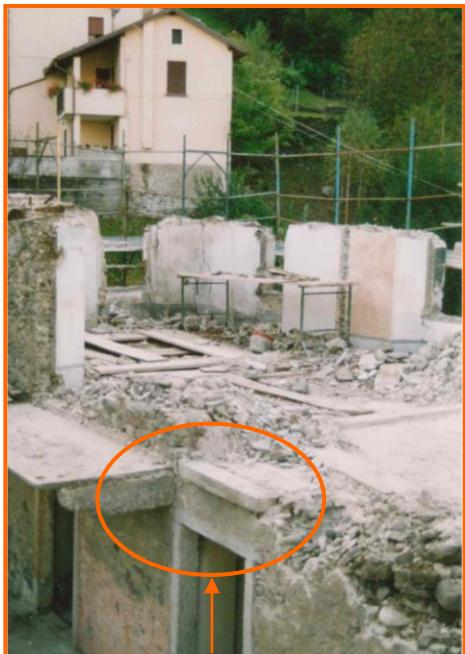
Edificio in demolizione: zona dove si trovava l'infortunato prima della caduta

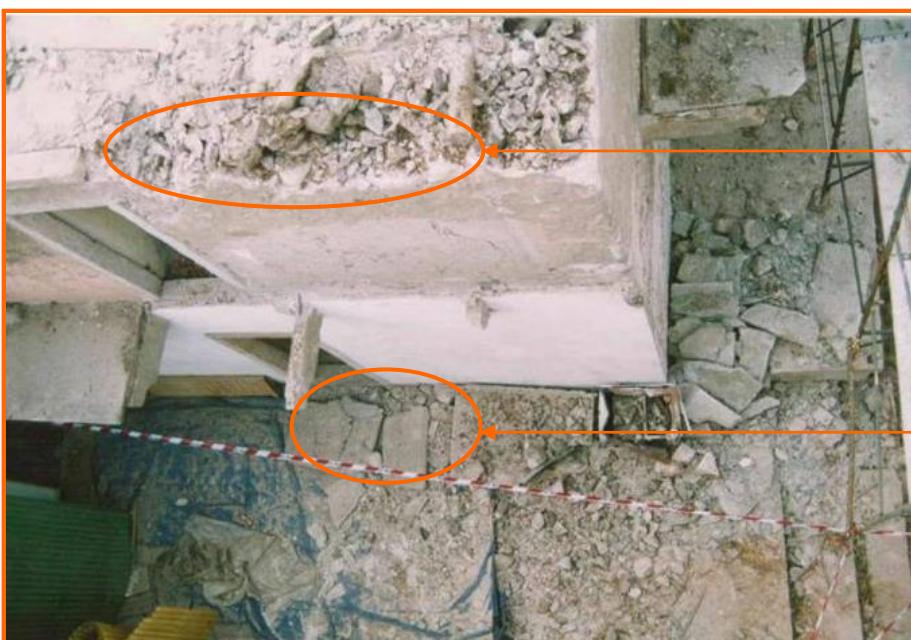
Punto da cui è caduto Ambrogio

Area d'impatto di Ambrogio

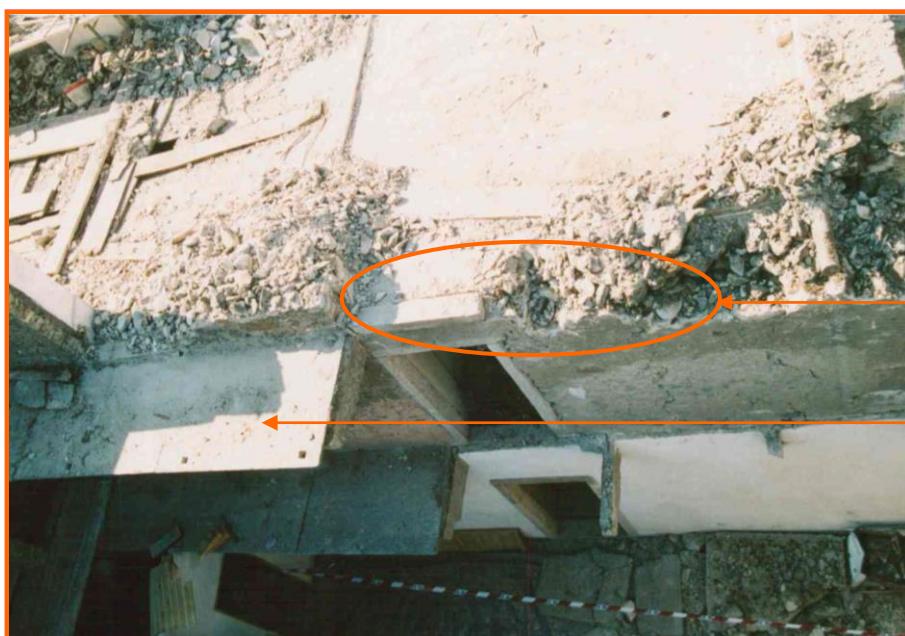
Zona da cui è caduto il balcone

Balcone identico a quello caduto

Ambrogio quindi era salito sul balcone costituito da una lastra di pietra non rendendosi conto che, a causa della demolizione eseguita senza un preciso schema, la lastra non poteva più svolgere la funzione di sostegno. In particolare, le mensole di supporto non erano più infisse nel muro ed erano presenti fessure di rottura.

- Omessa verifica delle condizioni di conservazioni e stabilità delle sezioni più importanti della struttura da demolire (art. 150 del D. Lgs 81/08 e s.m.i ex art. 71 del DPR 164/56).

- Mancanza/incompleta valutazione dei rischi e misure di sicurezza nel POS dell'impresa esecutrice dei lavori di demolizione. Tale mancanza ha portato alla inidoneità delle procedure corrette di lavoro, quali il completamento dei ponteggi perimetrali, la mancata verifica delle condizioni di conservazione e di stabilità delle varie strutture da demolire e conseguente predisposizione delle opere di rafforzamento e di punteggiamento necessarie ad evitare che, durante la demolizione, si verificassero crolli intempestivi, come nel caso del crollo del balcone. Mancanza della delimitazione del cantiere.

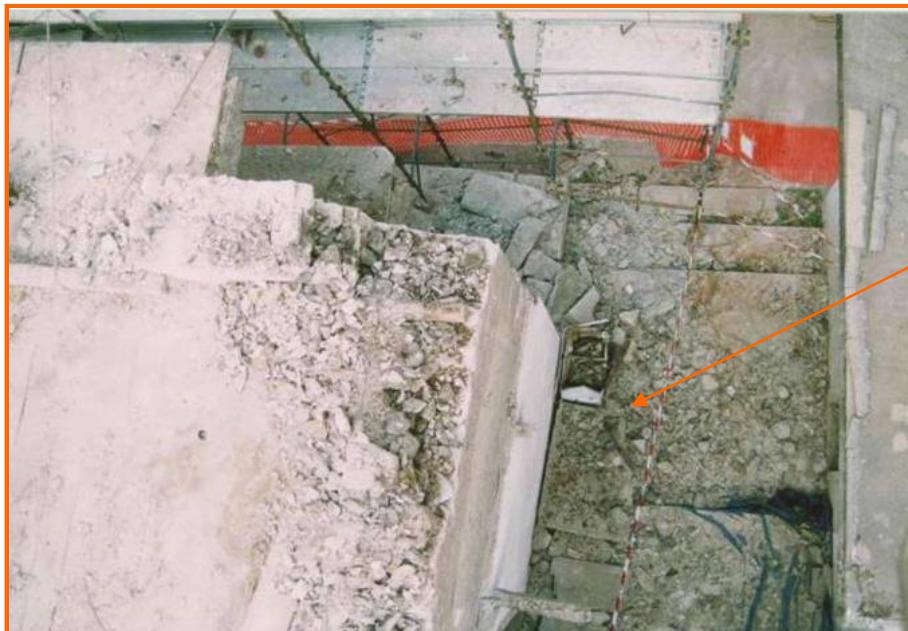
Vista dall'alto delle macerie del balcone caduto
