IL QUADRO MALEDETTO

a cura di Cesare Ghizzi e Michele Montresor, Servizio PSAL della ATS Val Padana

Un operaio addetto alla manutenzione di un'azienda di imballaggi in plastica, durante la fase di cambio stampi di una termoformatrice (impianto di stampaggio a caldo per la produzione di vaschette in polimero trasparente ad uso alimentare), ha subito lo schiacciamento della testa che ha causato il suo decesso immediato.

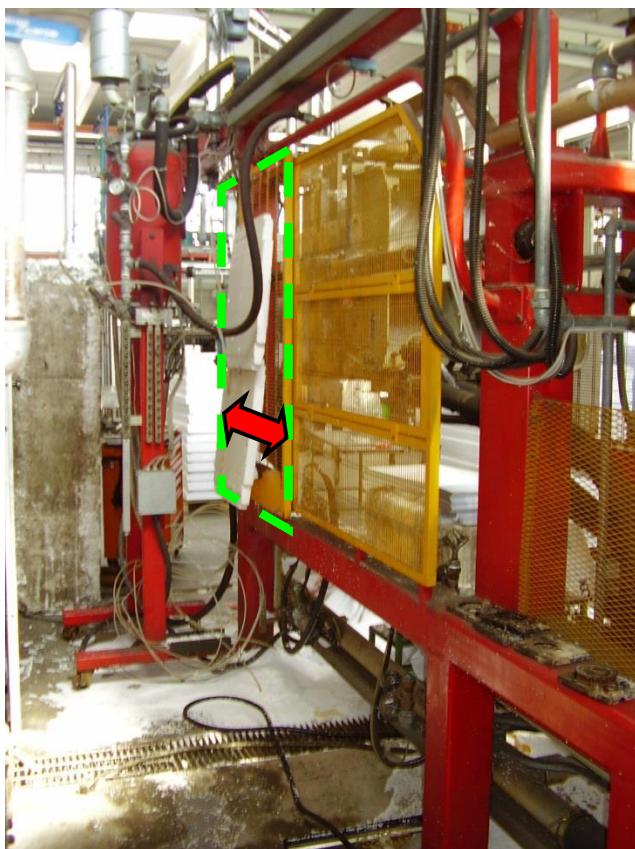
Askan ha pensato di introdursi da un varco posteriore di circa 1,2 x 1,5 metri perché più rapido e più agevole. Per creare il varco bastava, infatti, spostare semplicemente il carrello di raccolta dei manufatti lavorati. A differenza degli sportelli laterali, però questo passaggio non era protetto da alcun interruttore di sicurezza (figura 1a e 1b).

Figura 1a: lato sinistro dell'impianto accessibile unicamente girando intorno. Si noti il telaio rosso a supporto delle tubazioni flessibili. L'area tratteggiata in verde rappresenta l'accesso in sicurezza all'area stampo: è costituita da una griglia scorrevole dotata di interruttore di sicurezza per la disattivazione elettrica dell'intera macchina.

- Dotazione di un interruttore di sicurezza anche per il carrello di raccolta dei pezzi finiti, in modo da poter bloccare l'intero impianto in caso di estrazione del carrello.

- Spostamento delle attrezzature che impedivano l'accesso sicuro all'area degli stampi in modo da favorire la manutenzione dell'intera linea in quanto la fase di cambio stampi poteva avvenire anche più volte alla settimana in relazione alle tipologie di prodotto in lavorazione.

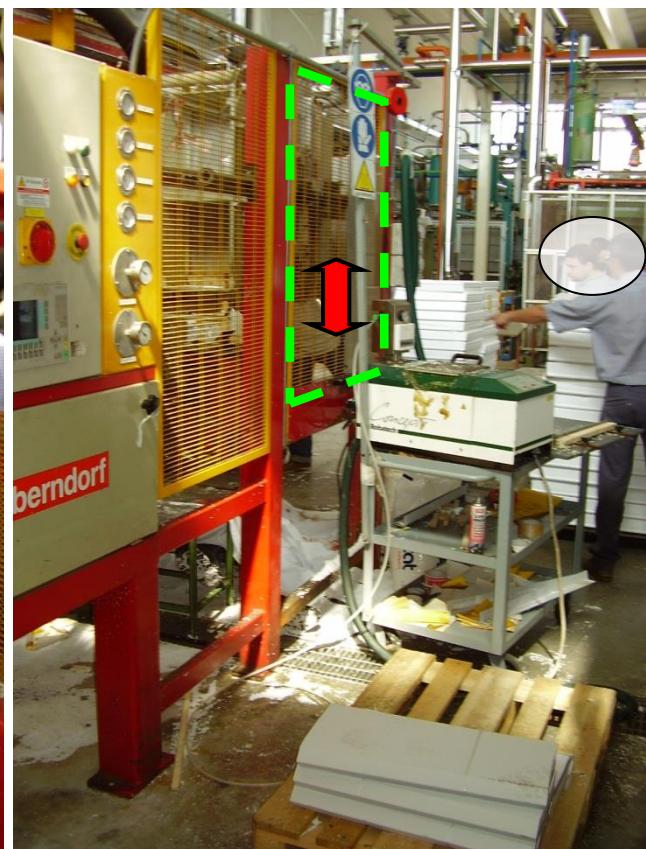
Figura 1b: lato destro dell'impianto accessibile con facilità. Si noti il telaio rosso a supporto delle tubazioni flessibili. L'area tratteggiata in verde rappresenta l'accesso in sicurezza all'area stampo: è costituita da una griglia scorrevole gialla dotata di interruttore di sicurezza per la disattivazione elettrica dell'intera macchina.

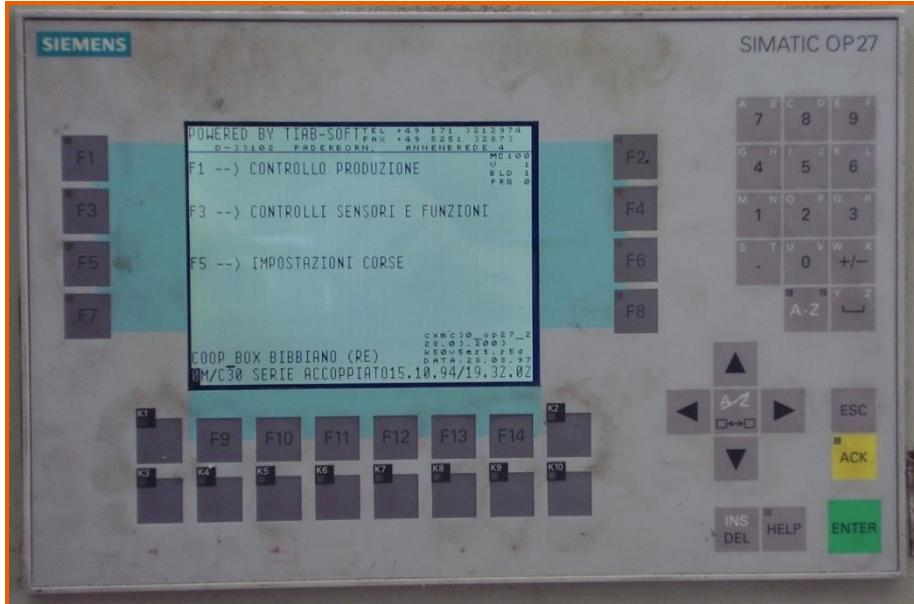
Non accorgendosi che Askan stava lavorando all'interno della macchina, ha premuto il pulsante "F1" e ha involontariamente provocato la chiusura stampi perché, nell'impostazione della macchina di quel momento, il pulsante "F1" abilitava l'avvio del ciclo di lavoro (figure 2a e 2b).

Figura 2a e 2b: particolari del quadro di comando dell'impianto e della pulsantiera “aspecifica” utilizzata dal collega di Askan durante il lavoro del manutentore. Si evidenzia, nella prima immagine (2a), la videata che avrebbe dovuto “richiamare” l’operatore per la conta dei pezzi prodotti nel turno precedente, mentre nella seconda (2b), il medesimo pulsante, avviava il ciclo di lavoro.

- Impiego di uno specifico quadro di comando con evidenza inequivocabile dell'azione eseguita da pulsanti, selettori e altri attuatori. Ad esempio, poteva essere adottato un selettore modale con chiave ad uso unicamente di soggetti abilitati e appositamente addestrati alla manutenzione.

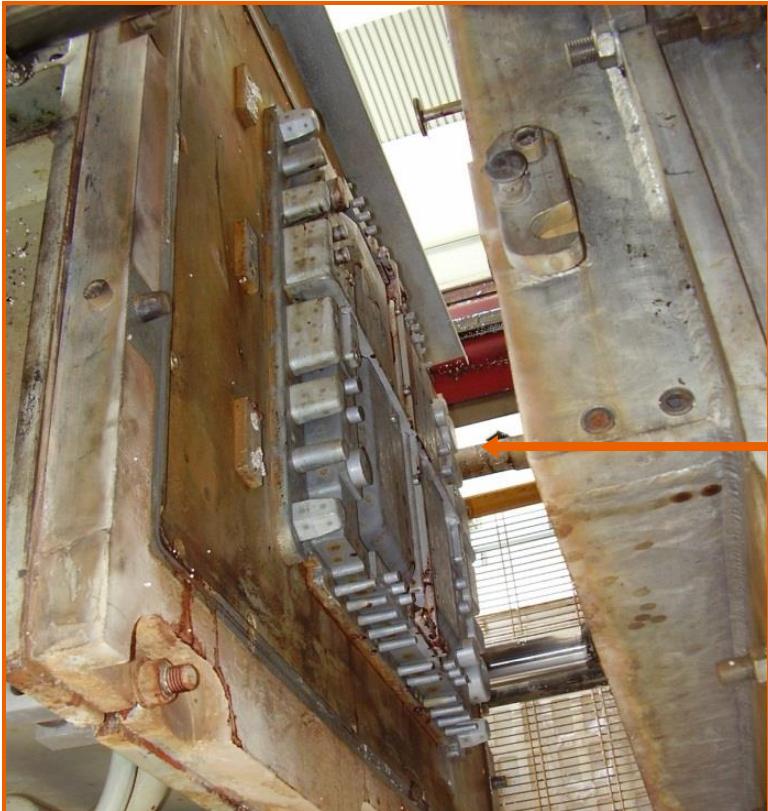
Askan, impegnato a lavorare tra gli stampi (figura 3), è rimasto schiacciato mortalmente.

Figura 3. area di lavoro di Askan all'interno dello stampo

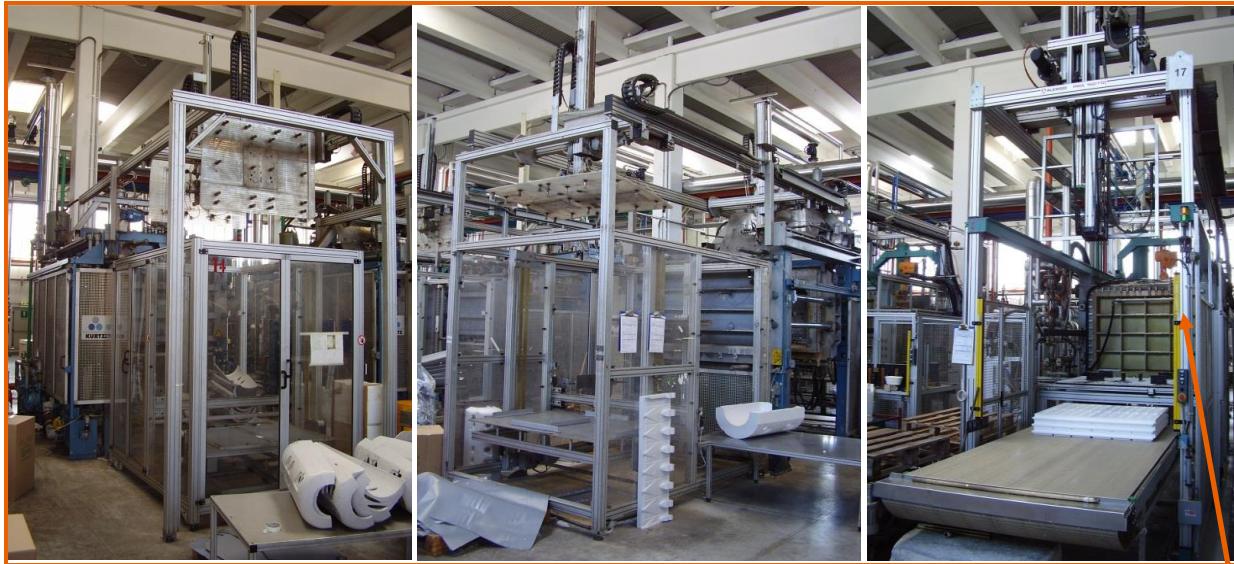
Figura 4: lato scarico pezzi di alcuni impianti presenti in azienda e destinati alla produzione di imballaggi; è possibile osservare il retro di uno dei due stampi.
