Centro Regionale di Documentazione
per la Promozione della Salute

FUORI DAL TUNNEL

a cura di Walter Lazzarotto, Servizio Pre. S.A.L della Asl NO

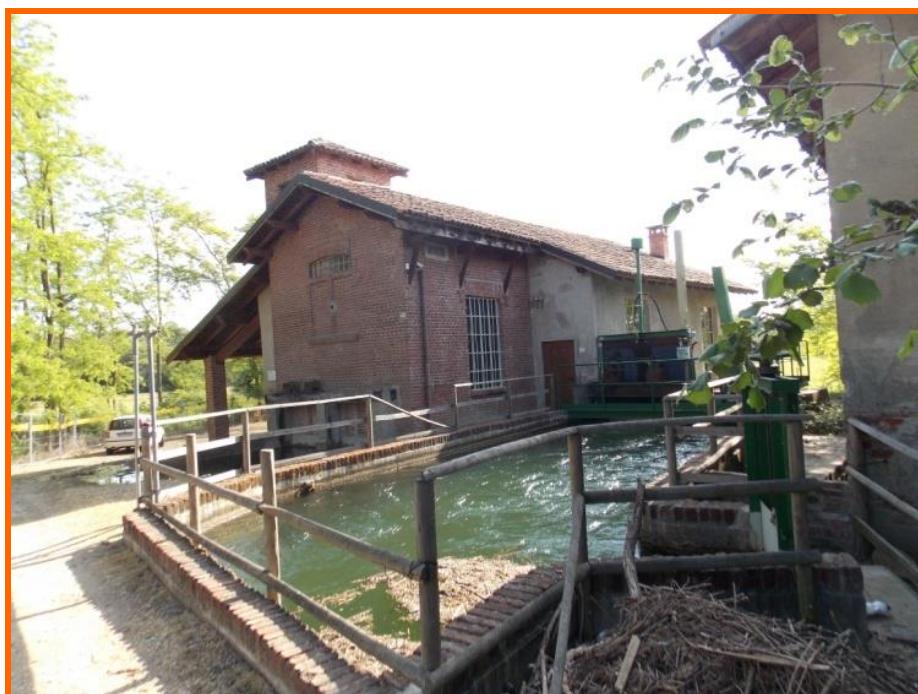
L'infortunio è avvenuto nell'autunno del 2013, in tarda mattinata verso le undici e mezza nei pressi di un edificio, un vecchio mulino, all'interno di un parco dove è stata realizzata una centrale idroelettrica che sfrutta il salto d'acqua presente in un canale irriguo (figura 1).

Figura 1: Mulino in cui era stata ricavata la centrale idroelettrica

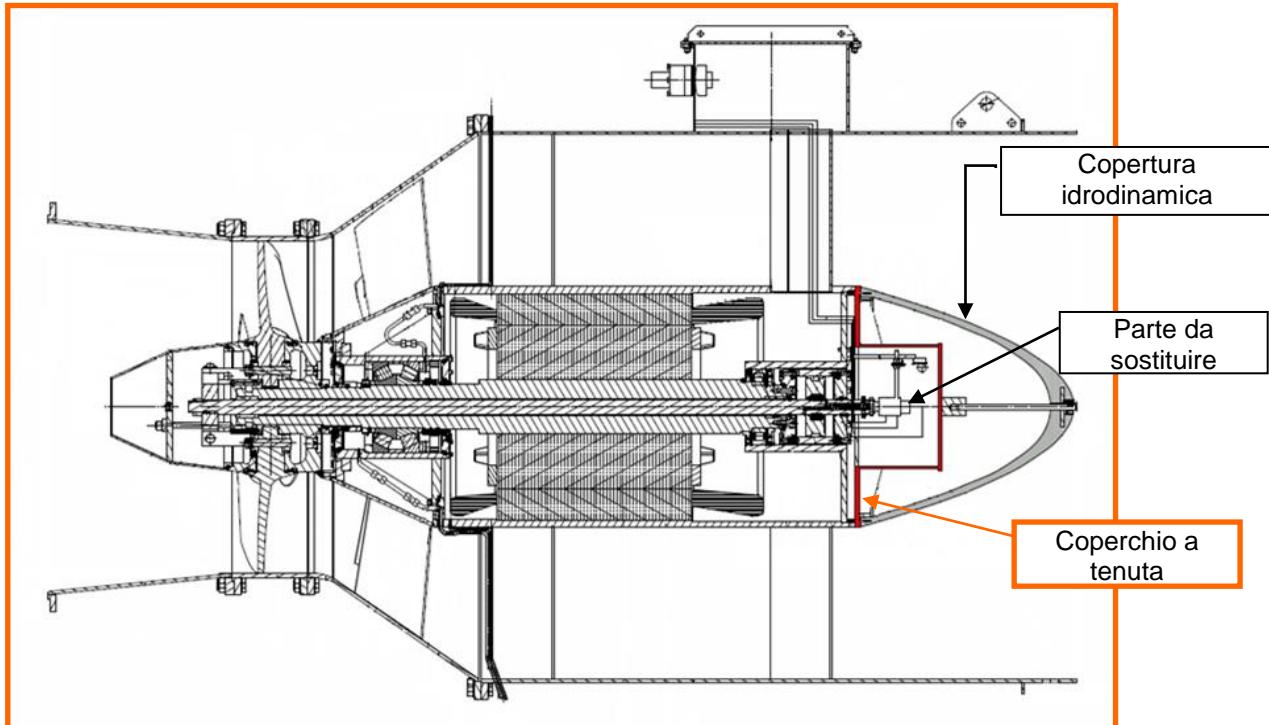
Figura 2: Schema di funzionamento della turbina

Hanno quindi smontato prima il bulbo idrodinamico in vetroresina e poi il coperchio che sigilla da possibili infiltrazioni di acqua il corpo che contiene la parti meccaniche ed elettriche della turbina. Il coperchio del diametro di 75 centimetri e del peso di circa 75 kg è tenuto in sede da 20 viti a testa cava esagonale in acciaio inox posizionate lungo il suo perimetro (figura 2).

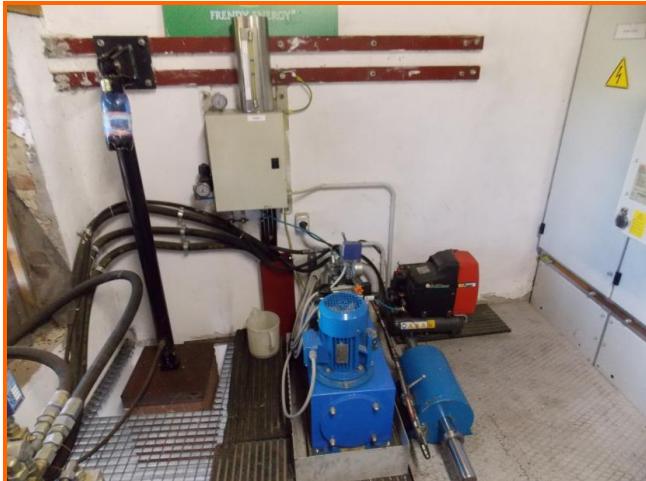
All'interno della turbina, per evitare infiltrazioni di acqua, viene mantenuta una pressione di circa 1,5 bar. Il sistema di pressurizzazione è controllato tramite un compressore situato nella sala controllo posta nel vecchio mulino (figura 3).

Per assicurarsi che fosse così, Achille, prima di entrare nel tunnel, aveva dato una veloce occhiata al quadro comandi della sala controllo e gli era sembrato di vedere che il manometro della pressione della turbina indicasse zero, condizione necessaria per svolgere i lavori di manutenzione.

Figura 3: Sala controllo con sistema di pressurizzazione dell'impianto a turbina

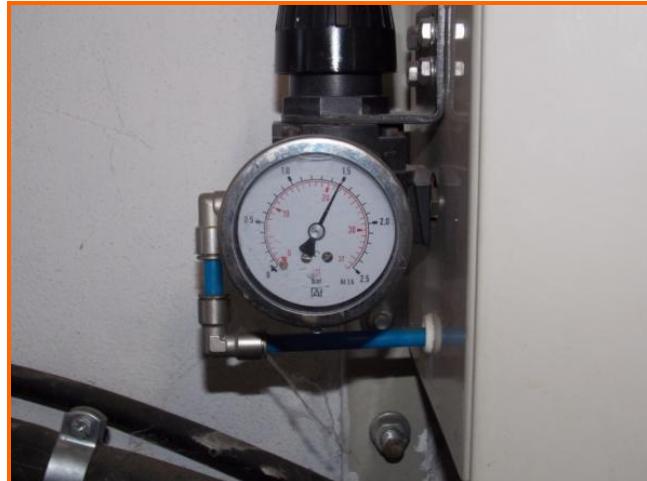
La pressione, che era invece di 1,5 bar (figura 4), ha prodotto una forza sul coperchio sufficiente a spezzare le quattro viti rimaste e a proiettare il coperchio fuori dalla propria sede. Il sistema di fissaggio del coperchio con il paranco alla volta del tunnel ha ridotto il raggio di proiezione del coperchio limitando la forza di impatto contro i due lavoratori.

Figura 4: Dettaglio del manometro (indica 1,5 bar)

Sicuramente Achille ha avuto un comportamento superficiale nel controllare la pressione della turbina probabilmente anche a causa della perfetta conoscenza dell'impianto che lui stesso aveva realizzato.

Questo comportamento è stato possibile probabilmente anche a causa di un inefficace sistema di trasferimento delle informazioni tra le parti coinvolte nei lavori di manutenzione. Il responsabile della ditta di manutenzione in collaborazione con il committente non ha predisposto un sistema che prevedesse il passaggio delle informazioni sui rischi presenti e soprattutto sullo stato del sito di lavoro, affidandosi esclusivamente a comunicazioni verbali e alla conoscenza dell'impianto da parte dei lavoratori.

Le normative tecniche sulle manutenzioni prevedono l'utilizzo di uno strumento semplice ma efficace per la trasmissione delle informazioni sui rischi delle attività da svolgere, denominato **"permesso di lavoro"** come definito dalle norme UNI EN 10148 e UNI EN 10449.

In tale documento "il committente indica i rischi specifici nell'ambiente in cui l'assuntore dovrà operare e le operazioni **preliminari** all'esecuzione dei lavori" (UNI EN 10148 punto 3.1).

In pratica il committente autorizza l'accesso all'area di lavoro informando in che stato è il sito e se ci sono delle operazioni preliminari da attuare prima della manutenzione, considerando anche altri soggetti coinvolti come ad esempio il gestore del canale per quanto riguarda il controllo delle acque.
