Centro Regionale di Documentazione  
per la Promozione della Salute

## LA SCINTILLA CHE TOGLIE LA VITA

a cura di Marcello Libener, Servizio Pre.S.A.L. della Asl AL

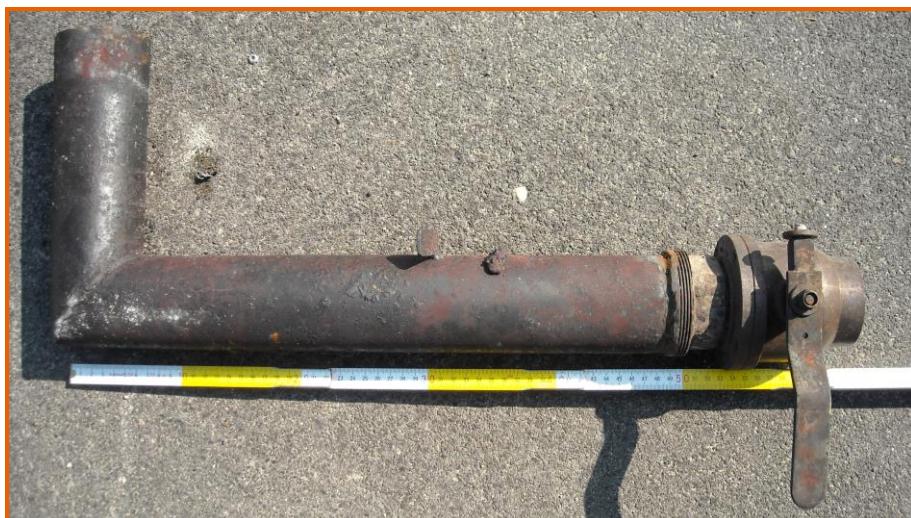
Il lavoratore addetto alla linea doveva rabboccare le vaschette poste a bordo macchina con la vernice contenuta in una cisterna. Ha quindi sollevato la cisterna (da 1000 litri) con le forche di un [carrello elevatore](#) e, sceso dal carrello, ha inserito un raccordo sulla valvola di sicurezza della cisterna. Durante questa manovra, la valvola si è sfilata dal suo alloggiamento, provocando un cospicuo sversamento di vernice.

Particolare del raccordo  
e della valvola

Nonostante i contenitori fossero “a tenuta”, la loro manipolazione si è rivelata un’operazione molto critica. Durante l’inserimento manuale del raccordo, infatti, la valvola della cisterna si è sfilata causando la fuoriuscita della vernice che si doveva travasare. La vernice contiene una percentuale del 50-75% di butanone, sostanza altamente infiammabile i cui vapori in miscela con aria sono esplosivi.

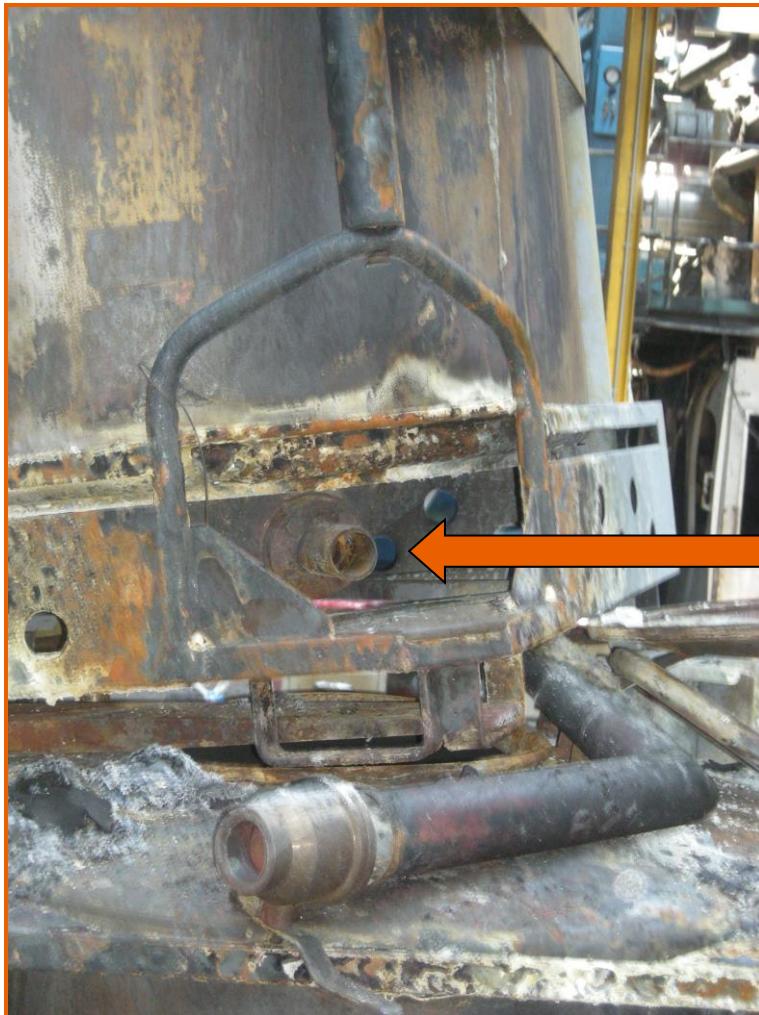
Durante il tentativo di rialloggiare la valvola, la vernice ha investito il lavoratore e tre suoi colleghi nel frattempo intervenuti in aiuto. Per recuperare la vernice rimasta, i lavoratori hanno spostato una cisterna vuota al di sotto di quella sospesa dalle forche del carrello.

Imbocco della cisterna privo della valvola
