STORIE
D'INFORTUNIO

La seconda notte

A cura di Maurizio Bosi Servizio PreSAL della ASL VCO

Storia d'infortunio numero 71, settembre 2019

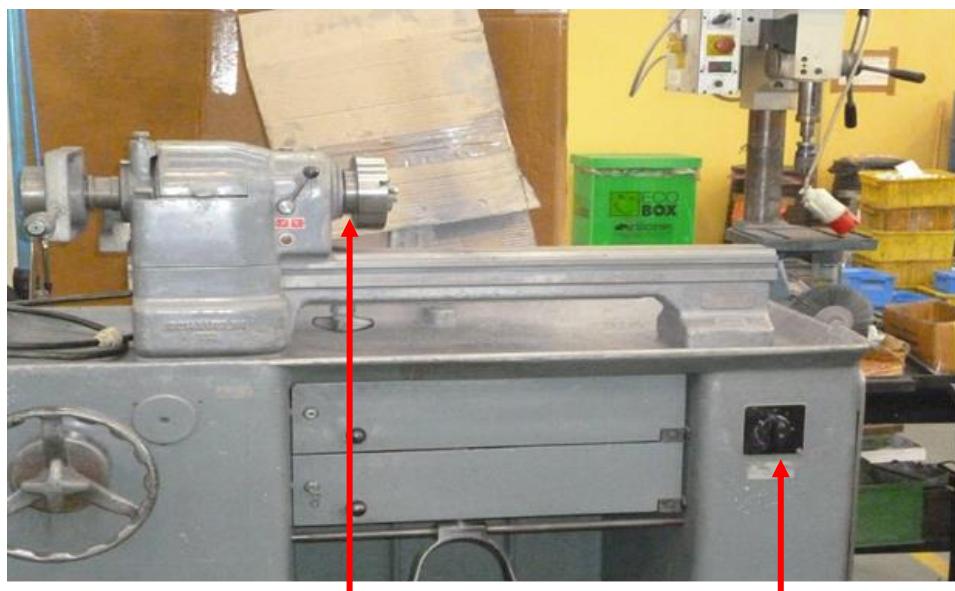
Mandrino su cui era montata la barra filettata

Interruttore accensione / spegnimento

In fase d'indagine si è accertata la non conformità del tornio alla direttiva macchine perché era privo del copri mandrino e della contropunta. Inoltre, la zona di lavoro non aveva alcuna protezione degli organi in movimento e del piano d'appoggio e mancava il fungo di emergenza.

- 1- PROVVEDERE ad adeguare il tornio costruito antecedentemente all'emanazione di norme legislative e regolamentari di recepimento delle Direttive Comunitarie ai requisiti generali di salute e sicurezza
- 2- ADOTTARE misure tecniche ed organizzative affinché il tornio non sia utilizzato in modo improprio.
- 3- PROVVEDERE ad una adeguata formazione di ciascun lavoratore sulle procedure che riguardano l'uso delle attrezzature in particolare nel caso specifico del tornio.
- 4- PROVVEDERE a fornire ai lavoratori i DPI specifici così come identificati nel DVR.

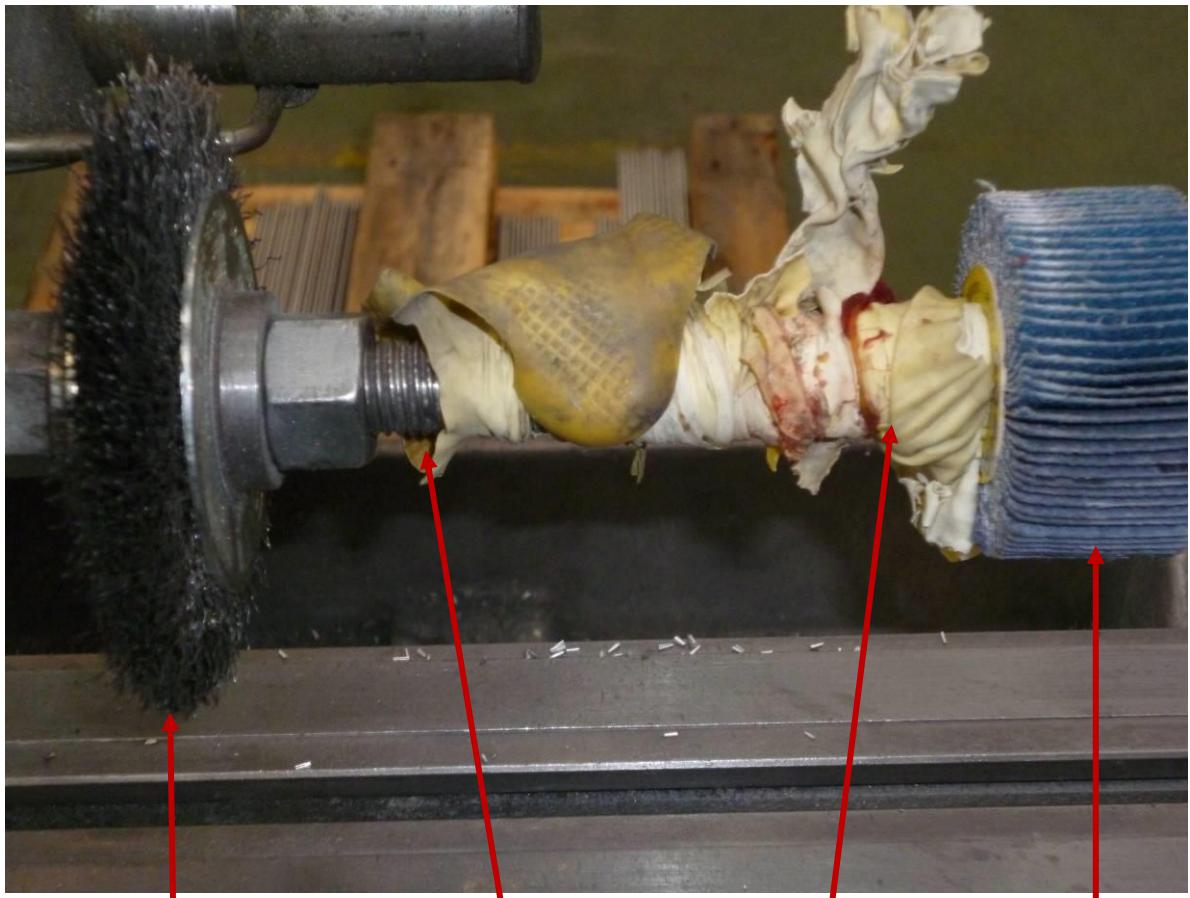
Improvvisamente il guanto che calzava nella mano destra si è impigliato durante la rotazione della barra filettata di supporto delle due spazzole. Nel trascinamento il guanto si è strappato e come conseguenza Maria ha subito l'amputazione del IV° dito della mano destra.

Spazzola in fili di acciaio

Perno filettato

Spazzola lamellare

Guanto indossato dall'infortunata

Su una barra filettata erano stati fissati un disco in fili di acciaio da un lato e una spazzola abrasiva lamellare all'estremità opposta. La rotazione della parte filettata poteva facilmente esporre il lavoratore al rischio di impigliamento perché mancavano le protezioni. Infatti, il sistema utilizzato dalla ditta è da considerarsi "auto costruito".

Aveva ricevuto come DPI soltanto gli occhiali e al momento dell'infortunio indossava i guanti che si era portata da casa, erano in gomma per uso domestico, del tipo utilizzato per lavare i piatti. Nel documento di valutazione dei rischi redatto dalla ditta, la dotazione dei DPI dell'infortunata risultava comprendere guanti, occhiali e scarpe antinfortunistiche.

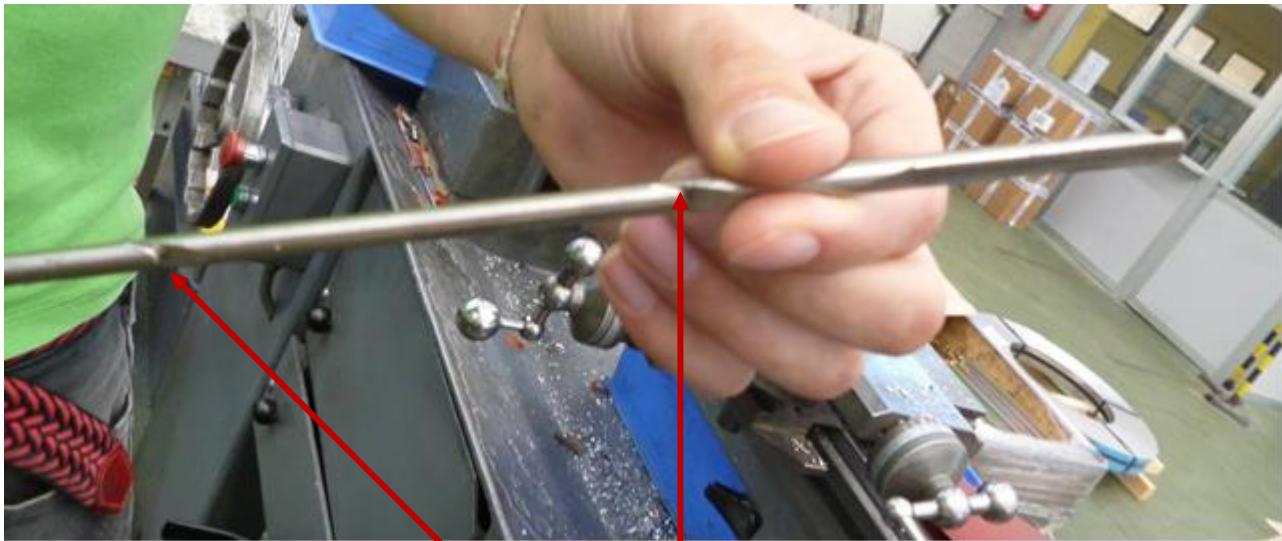
Punti che dovevano essere sbavati

Le operazioni di sbavatura erano eseguite in modo improprio utilizzando un tornio al posto di una mola a disco fissa.
